# Besiktningsprotokoll

Anticimex Försäkringsbesiktning i samarbete med Fastighetsbyrån

| Fastighetsadress:<br>Telegramvägen 25 | |

| Besiktningsdatum:<br>2026-06-12 | Protokollnummer:<br>69758436 |

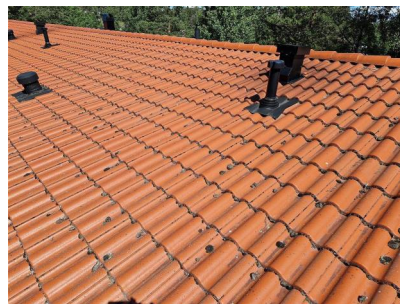
Taket är besiktigat från stege mot takfot och själva taket.

Vid stickprovsluft av takpannor noteras papp och läkt i gott skick.

Nockband börjar bli sprött.

Mosspåväxt finns på takpannor.

För att öka livslängden på taket rekommenderas att mossan tas bort från takpannorna.

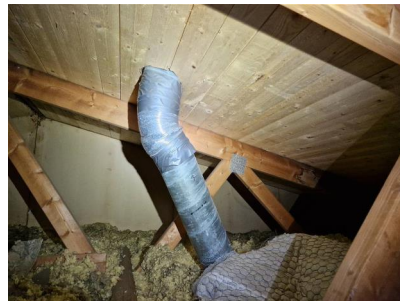
Oisolerad del av ventilationskanal finns på vinden.

Det rekommenderas att detta isoleras för att minska risken för kondens inne i ventilationskanaler.

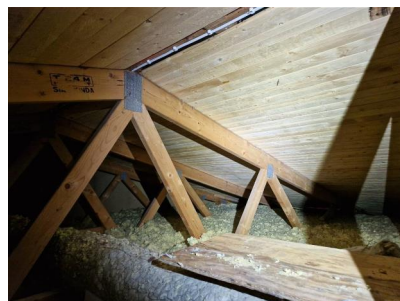
Vid kontroll av vinden uppmättes fuktvärden under kritisk fuktnivå för mikrobiell tillväxt och en normal lukt upplevdes.

Äldre missfärgningar och rinnmärken finns, torrt vid besiktningstillfället och taket har lagts om.

Fuktkvoten i underlagstak/takbjälkar uppmättes till 8%.

Risk för mikrobiell tillväxt föreligger om den relativa fuktigheten (RF) i den omgivande luften är över 75 % vilket i furuvirke motsvarar en fuktkvot (FK) på 17 %.

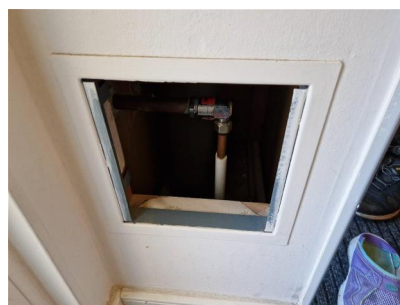
Rörslits saknar vattentät botten.

En rörslits ska ha en vattentät botten och vara försedd med skvallerrör. När det saknas ökar risken för att ett läckage inte upptäcks i tid. Det kan leda till fuktskador i omkringliggande konstruktioner.

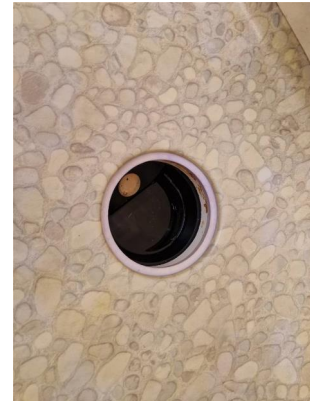
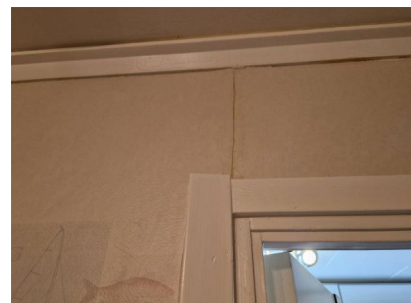
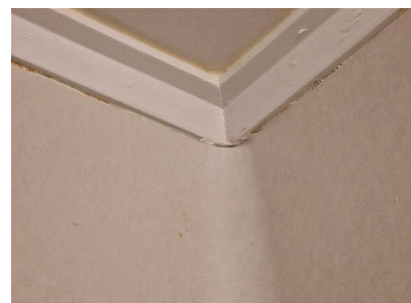
Våtutrymmet börjar närma sig sin tekniska livslängd.

Golvbrunnen är inte utbytt i samband med renovering.  
Glipande skarvar finns i vägg.

Risk finns att det nya tätskiktet inte har kunnat anslutas till golvbrunnen på ett riktigt sätt, vilket kan leda till fuktskador i omkringliggande konstruktioner.

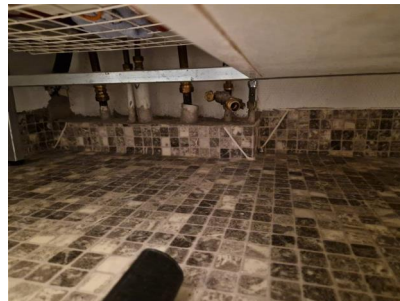
Rör genomföring finns i golv.

Rör genomföringar i golv medför en ökad risk för att vatten tränger ner i omkringliggande konstruktioner och orsakar fuktskador.
