# Besiktningsprotokoll

| Fastighetsbeteckning:<br>Lönne 2 samt Lönne 3 | |
| Fastighetsadress:<br>Norra Uddegatan 4 | |

| Besiktningsdatum:<br>2026-06-16 | Protokollnummer:<br>69722714 |

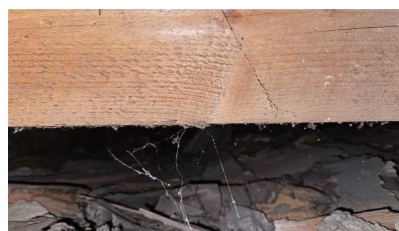
Torpargrunden är ej besiktningsbar på grund av låg höjd.

- Under del av huset, så ligger huset grundlagt med torpargrund. och resten med en källare med pannrum / förråd.
- Bild taget via en av två kattgluggar i grundmuren.
- Golven över dessa delar har golvvärme.

Torpargrunder med bjälklag av organiskt material har ofta fuktskador på grund av naturlig fuktpåverkan. Detta kan resultera i mikrobiella skador (angrepp av mikroorganismer) och, i värsta fall, rötskador. Mikrobiell lukt kan då spridas till boendemiljön. Grunden har inte kunnat besiktigas eftersom den inte är krypbar.

Vi rekommenderar ( om möjligt ) en fördjupad undersökning för att ta reda på om skador finns och bedöma orsak och omfattning.

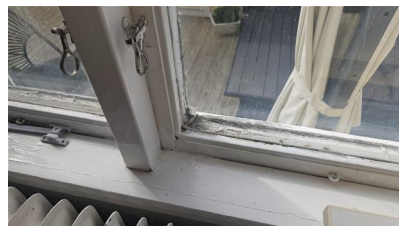
Fönster är i behov av målning/underhåll.  
- F.n är fönstren på entréplan igenmålade.

Fönsterbågar och fönsterkarmar där målningsbehov finns riskerar att få fukt- och rötskador på grund av sämre vattenavvisande förmåga.

För att öka livslängden på fönster rekommenderas målning och underhåll.

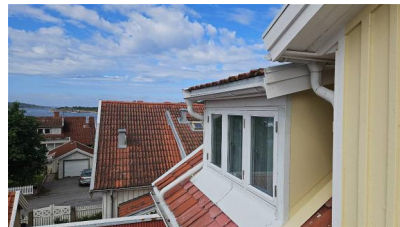
Låglutande tak på taklätan har fel taktäckning.

Taktäckningen av takpannor är inte anpassad till taklutningen. Risk finns för läckage med fuktskador som följd.

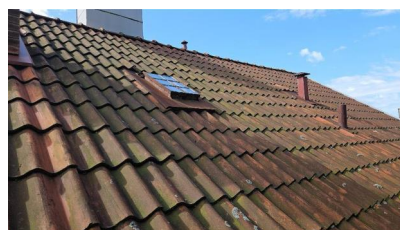
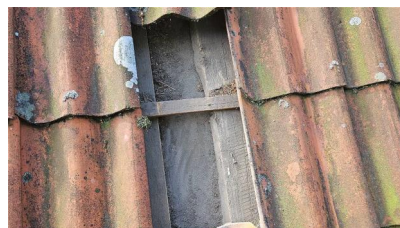
Yttertaket är äldre.

Takpannor, plåtdetaljer och underlagspapp har enligt vår bedömning en begränsad livslängd. Eftersom husets taktäckning är äldre har det ett minskat motstånd mot vatteninträngning. Detta i sin tur kan leda till fuktskador på träläkt och vidare ner i underliggande konstruktioner.

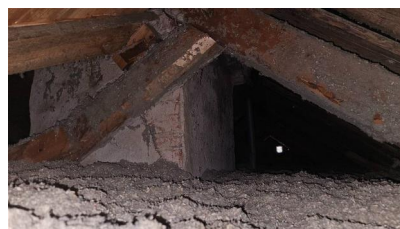
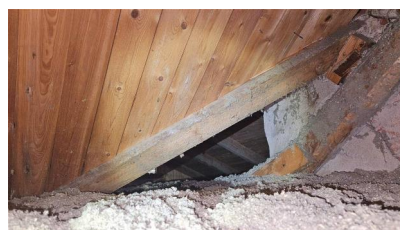
Vinden är tilläggsisolerad med ecofiber.

- Inspekterat enbart från vindslucka.
- Bilder från tre håll.

Eftersom vindsbjälklaget tilläggsisolerats så kommer klimatet på vindsutrymmet att ändras, främst vintertid. Detta i sin tur kan leda till uppfuktning av underlagstakets insida vilket kan resultera i mikrobiella skador (angrepp av mikroorganismer).

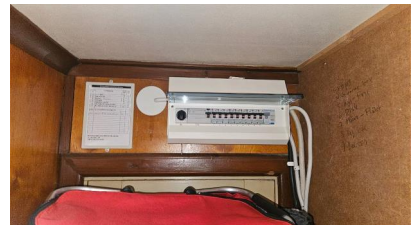
El-centralen har jordfelsbrytare.

Jordfelsbrytare finns installerad vid elcentralen.

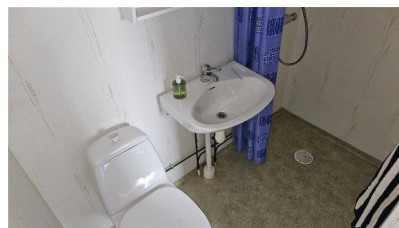
Våtutrymmet har äldre yt-/tätskikt.

Eftersom funktionen, som innebär att ytskiktet/tätskiktet ska vara vattentätt, kan vara nedsatt finns en ökad risk att vatten tränger igenom ytskiktet/tätskiktet med vattenskador i omkringliggande konstruktioner som följd.

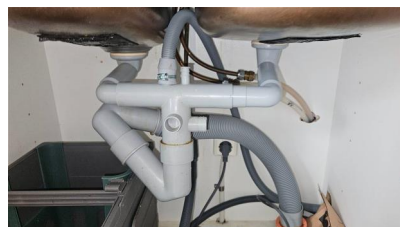
Anslutningarna i diskbänksskåpet har brister.  
- Avloppsslangen från diskmaskinen är inte fastklammad i skåpet

Slangar/kopplingar/slangklämmor inte är fast monterade, vilket i sin tur kan leda till läckage och fuktskador.

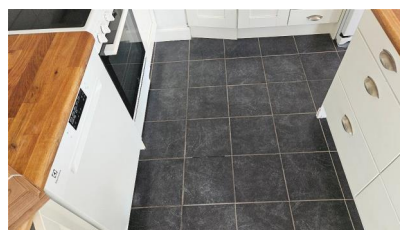
Klinker har släppt från underlaget ("Bom").

Felet som uppstått är att vidhäftningen mellan klinker och underlag har upphört. Sk "bom/ bomljud".

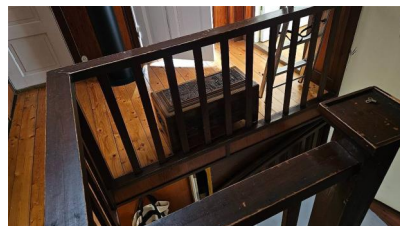
Räcket är lite lågt och glest mellan spjälor.

Tänk på fallrisken.

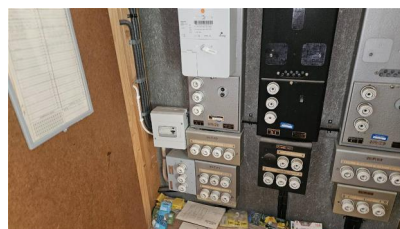
Gruppförteckning över elcentralen behöver uppdateras.

"Gruppförteckning" är en lista som ska vara placerad vid elcentralen. Den visar vilka säkringar som är anslutna till vilka armaturer, vägguttag och apparater. Den är också till för att underlätta vid felsökning och elarbeten.

Kontakta en elektriker för att upprätta en gruppförteckning som placeras i närheten av elcentralen.

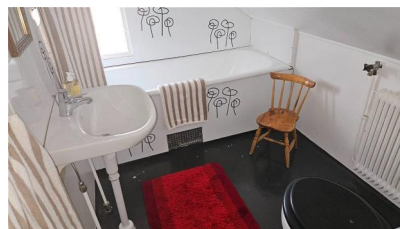
Utrymmet är i behov av renovering.

Utrymmet är äldre och har passerat tiden för sin tekniska livslängd.

Kontakta en behörig våtrumsentreprenör för en renovering. I samband med renoveringen bör omkringliggande konstruktioner kontrolleras för att upptäcka eventuella följdskador.

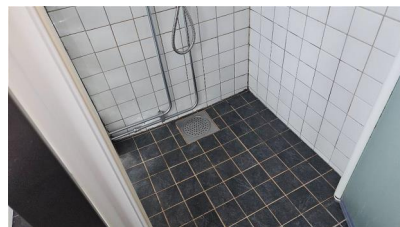
Golvbrunnen är placerad för nära vägg.  
Renoverat 2003.

Det finns risk att tätskiktet inte har kunnat anslutas på rätt sätt, vilket kan leda till fuktskador.

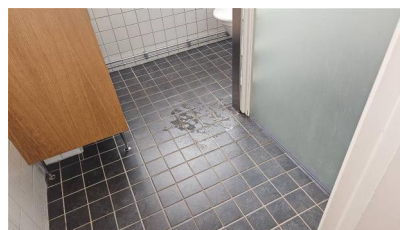
Golvlutning.

Golvfall mot golvbrunnen är bristfälligt utfört utanför duschzonen.
