# Besiktningsprotokoll

Anticimex Försäkringsbesiktning i samarbete med Fastighetsbyrån

| Fastighetsbeteckning:<br>Järnskogsboda 1:35 | |

| Besiktningsdatum:<br>2026-06-17 | Protokollnummer:<br>69749798 |

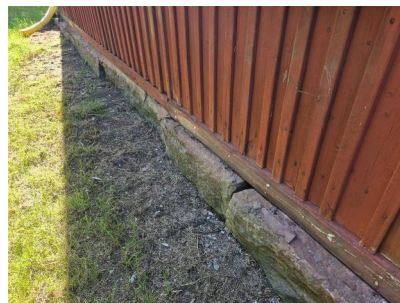
Stensockel har rört sig/flyttat sig.

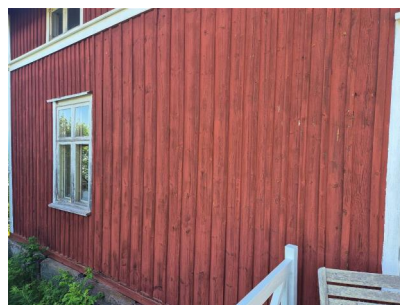
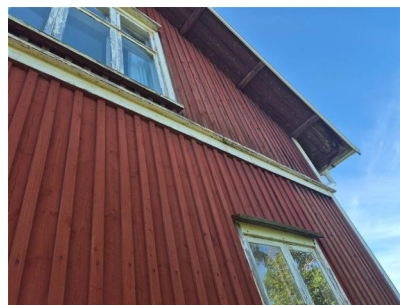
Fasadpanelen/vindskivor/trädetaljer är i behov av målning/underhåll. Färgsläpp samt rötskador/torrspäckor förekommer. Fasaden är placerad en bit in på sockel/grundmur.

Fasadbeklädnad och träkonstruktioner där målningsbehov finns riskerar att få fukt- och rötskador på grund av sämre vattenavvisande förmåga. För att öka livslängden på fasadbeklädnaden rekommenderas målning och underhåll. Delar av virke kan behöva bytas ut.

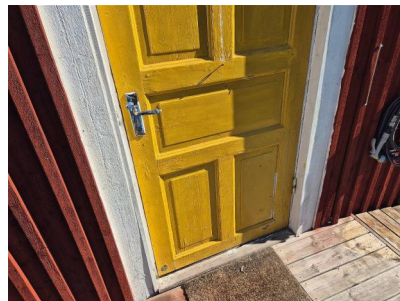
Dörr är i behov av målning/underhåll, färgsläpp förekommer.

Dörrar där målningsbehov finns riskerar att få fukt- och rötskador på grund av sämre vattenavvisande förmåga.

För att öka livslängden på dörr rekommenderas målning och underhåll.

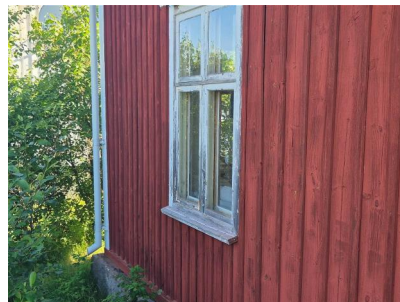
Fönster är i behov av målning/underhåll, färg samt kittsläpp förekommer.

Fönsterbågar och fönsterkarmar där målningsbehov finns riskerar att få fukt- och rötskador på grund av sämre vattenavvisande förmåga.

För att öka livslängden på fönster rekommenderas målning och underhåll.

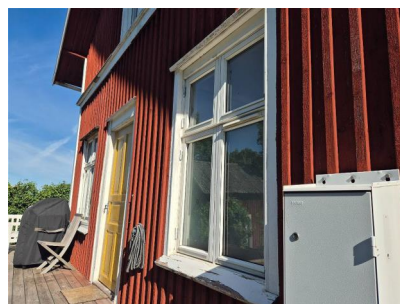
Fönsterbleck/överbleck saknas på fönster.

Avsaknad av fönsterbleck/överbleck medför en ökad risk för att vatten kan rinna in och orsaka fuktrelaterade skador i omkringliggande konstruktioner.

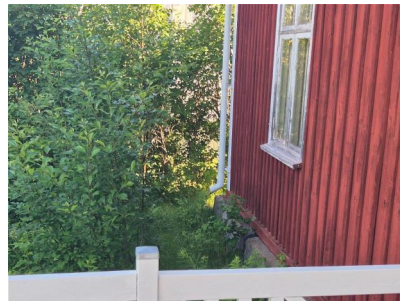
Stuprör är inte anslutet till markledning.

Stuprör som inte är anslutet till markledning kan medföra en ökad fuktbelastning på grundmur/sockel som i sin tur kan leda till fuktrelaterade skador.

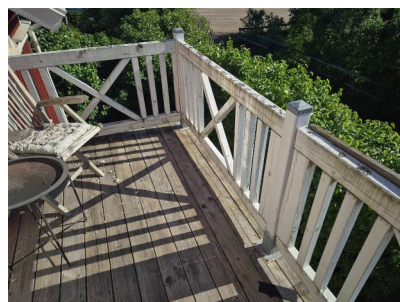
Balkongräcke och träkonstruktioner är i behov av målning/underhåll, färgsläpp förekommer. Balkongräcke bedöms vara för lågt enligt dagens standard.

Balkongräcke och träkonstruktioner där målningsbehov finns riskerar att få fukt- och rötskador på grund av sämre vattenavvisande förmåga.

För att öka livslängden på balkongen rekommenderas målning och underhåll.

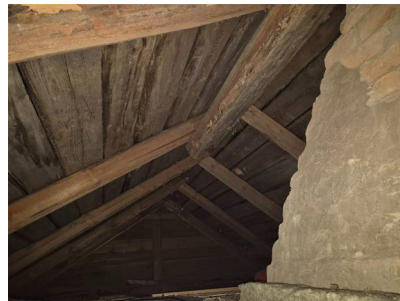
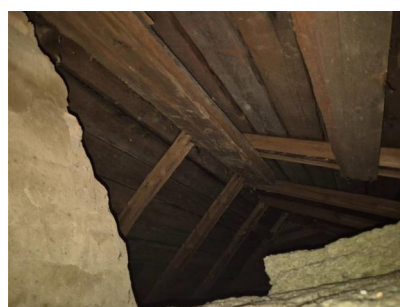
Vid kontroll av vinden uppmättes fuktvärden under kritisk fuktnivå för mikrobiell tillväxt och en normal lukt upplevdes. Fläckar/missfärgningar förekommer på underlagstaket som bedöms ha uppstått innan takbytet.

Fuktkvoten i takbjälkar uppmättes till mellan 8-9%. Det finns risk för mikrobiell tillväxt om den relativa fuktigheten (RF) i den omgivande luften är över 75 %. I furuvirke motsvarar det en fuktkvot (FK) på 17 %.

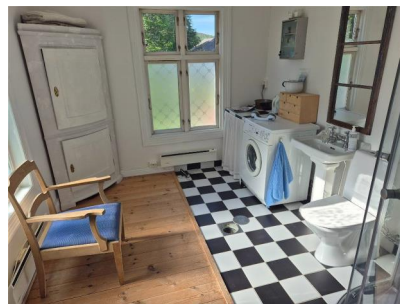
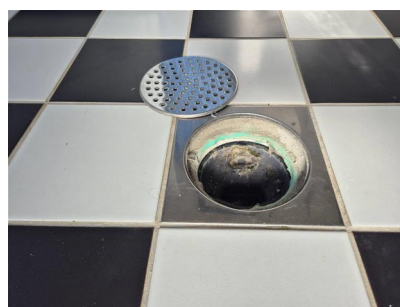
Badrummet har brister i utförandet. Fuktkänsliga golv/väggbeklädnader förekommer i delar av utrymmet, klämring kunde ej noteras i golvbrunnen. Golvbrunn/avlopp under duschkabin samt tvättmaskin var ej åtkomligt. Frånluftsfläkt finns ej i utrymmet.

Eftersom badrummet inte är fackmässigt\* utfört finns risk för fuktskador. Observera att risken angående fackmässigt utförande gäller hela utrymmet.

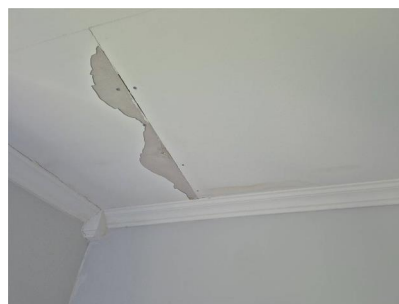
Fläck/missfärgning förekommer på innertak, inga förhöjda fuktindikationer uppmättes. Bedöms ha uppstått innan takbytet.

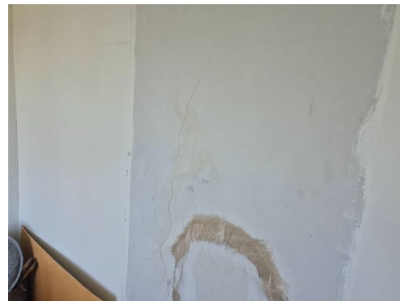
Spricka förekommer i murstock, se foto.

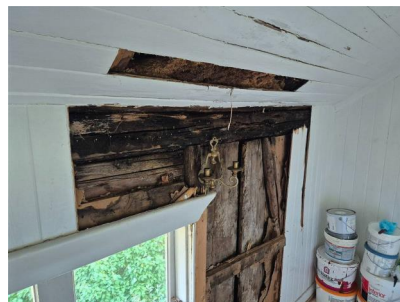
Taket/väggen har rötskador, se foto.

Vi rekommenderar en fördjupad undersökning för att bedöma orsak och omfattning.
