**Fastighetsuppgifter**

Mäldkaret 71

Fruktvägen 56

## **Bilaga till besiktningsprotokoll med förklaringar till bedömningssätt vid överlåtelsebesiktning**

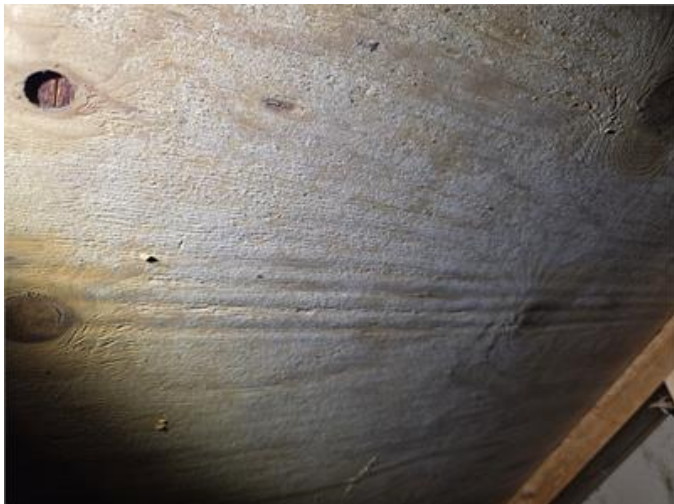
| Besiktningsresultat | | | | | |
|---|---|---|---|---|---|
| Vind | | X | | | Mikrobiell påväxt samt fuktfläckar förekommer, vilket bör kontrolleras regelbundet. |

Mikrobiell påväxt på underlagstak.

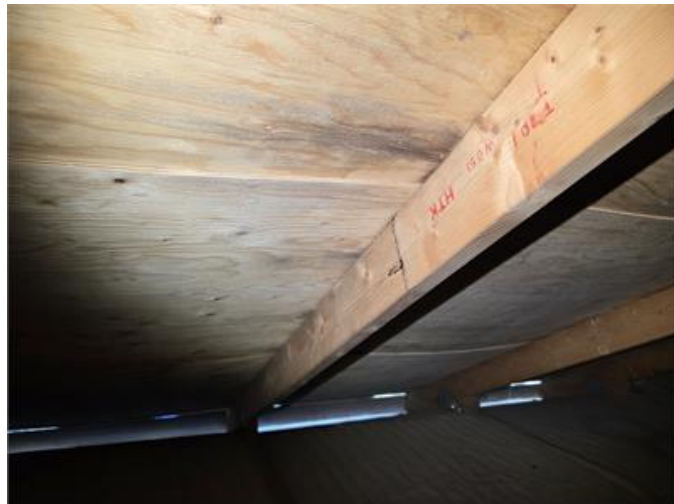
Fuktfläck på underlagstak.
