# Besiktningssprotokoll

Anticimex Försäkringsbesiktning i samarbete med Fastighetsbyrån

Fastighetsbeteckning: Stenvreten 7:78	
Fastighetsadress: Stenvreten 2	
Postnummer: 749 40	Ort: Enköping

Besiktningdatum: 2026-06-16	Protokollnummer: 69755790
Temperatur: 13 °C	Väderlek: Duggregn
Tekniker: Niklas Enblom	
E-post: niklas.enblom@Anticimex.se	
Kontor: Västerås	
Närvarande: Fastighetsägare

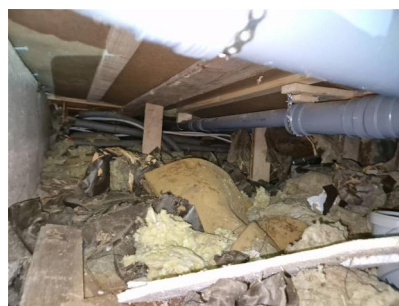
Torpargrunden kunde inte besiktigas i sin helhet pga trång lucka och grunden är även ej besiktningbar pga åtkomst till övriga delar av grunden blockeras av vatten och avloppsledningar.

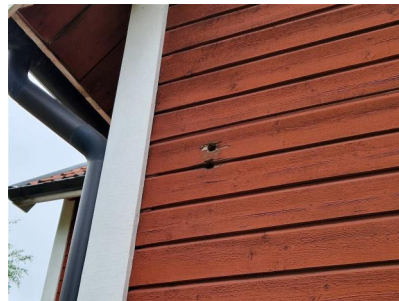
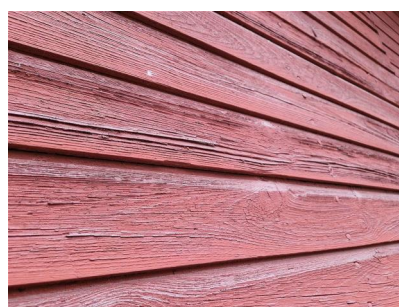
Fasadpanelen är i behov av målning/underhåll.  
Mindre otäthet förekommer lokalt.

Fasadbeklädnad och träkonstruktioner där målningsbehov finns riskerar att få fukt- och rötskador på grund av sämre vattenavvisande förmåga. För att öka livslängden på fasadbeklädnaden rekommenderas målning och underhåll.

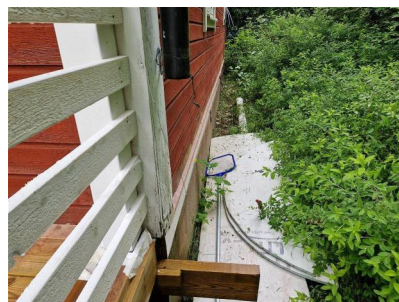
Stuprör avslutas nära husliv.

Stuprör som avslutas intill husliv (ovan mark) kan medföra en ökad fuktbelastning på grundmur/sockel med fuktrelaterade skador som följd.

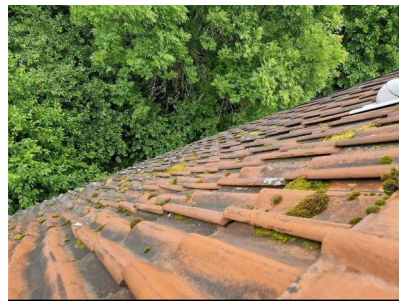
Det som kan vara bra för nästa husägare att ha med i planerna är att yttertaket bedöms vara äldre och det förekommer även mindre ytskador på en del tegelpannor, vilket är ett tecken på att en framtida takomläggning är att rekommendera.

Yttertaket är äldre.

Ytskiktsskador förekommer på vissa takpannor och lättare mosspåväxt noterades.

Takpannor, plåtdetaljer och underlagspapp har enligt vår bedömning en begränsad livslängd. Eftersom husets taktäckning är äldre har det ett minskat motstånd mot vatteninträning. Detta i sin tur kan leda till fuktskador på träläkt och vidare ner i underliggande konstruktioner.

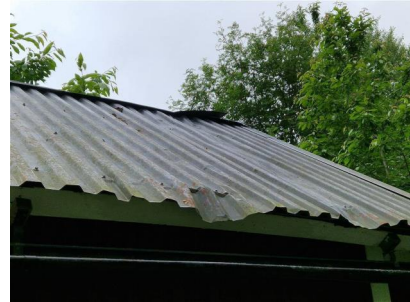
Nockplåten är defekt och vid eventuell ogynnsam väderlek finns det risk att vatten tar sig in och orsakar fuktskador i underliggande konstruktioner till följd.

Även bucklor förekommer på plåttaket.

Det rekommenderas att åtgärda plåttaket.  
Vid osäkerhet, kontakta fackman.
