# Besiktningsprotokoll

Anticimex Försäkringsbesiktning i samarbete med Fastighetsbyrån

| Fastighetsadress:<br>Klockarvägen 15 | |

| Besiktningsdatum:<br>2026-06-16 | Protokollnummer:<br>69757884 |

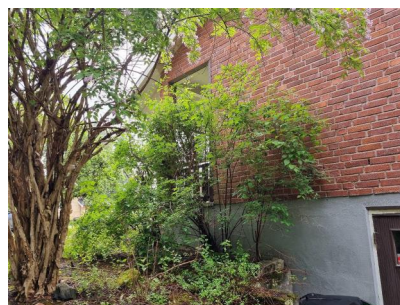
Växter finns i anslutning till grundmur.

När det finns rabatter och växter nära grundmuren finns risk att fukt stannar kvar i väggarna. Detta kan i sin tur orsaka invändiga fuktskador. Växternas rötter kan också skada grundmuren och sätta dräneringsledningen ur funktion.

Området närmast huset rekommenderas att vara fritt från växtlighet.

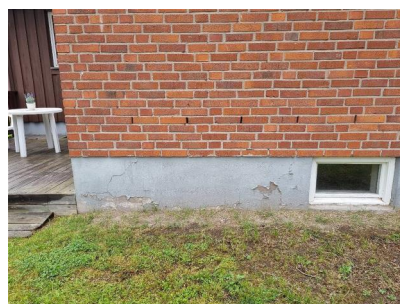
Sprickor, färg och putssläpp finns i sockel.

Dessa bedöms inte ha lett till bakomliggande skador.

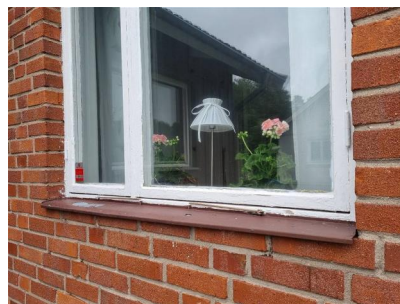
Fönster är i behov av målning/underhåll.

Fönsterbågar och fönsterkarmar där målningsbehov finns riskerar att få fukt- och rötskador på grund av sämre vattenavvisande förmåga.

För att öka livslängden på fönster rekommenderas målning och underhåll.

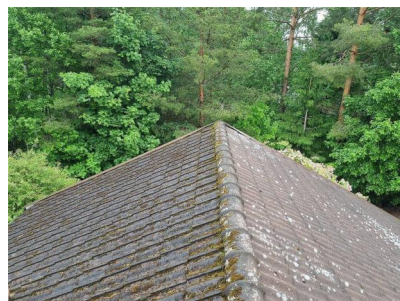
Yttertaket är äldre. Taket är besiktat från takstegen.

Takpannor, plåtdetaljer och underlagspapp har enligt vår bedömning en begränsad livslängd. Eftersom husets taktäckning är äldre har det ett minskat motstånd mot vatteninträngning. Detta i sin tur kan leda till fuktskador på träläkt och vidare ner i underliggande konstruktioner.

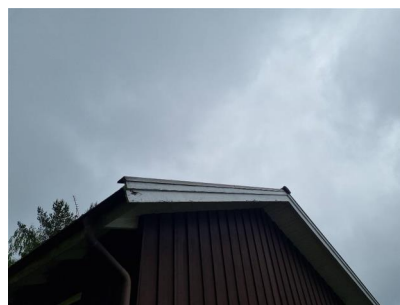
Mindre rötskador och färgsläpp noterades i vindskivor.

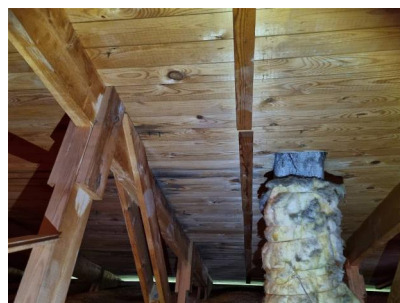
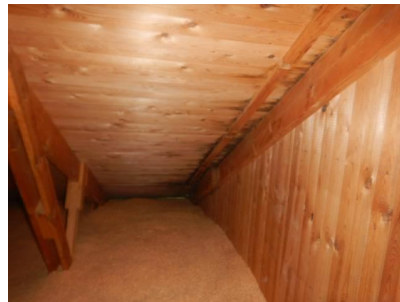
Underlagstaket har fuktfläckar. Torrt vid besiktning.

Fuktfläckar kan bero på olika saker, och kan vara ett tecken på en tidigare eller ett pågående läckage.

Vid kontroll av vinden uppmättes fuktvärden under kritisk fuktnivå för mikrobiell tillväxt och en normal lukt upplevdes. Fuktkvoten i underlagstak/takbjälkar uppmättes till 8 %.

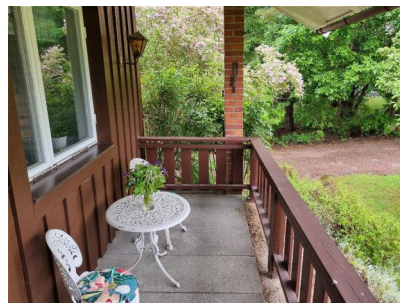
Vanligt underhållsbehov på träkonstruktioner.

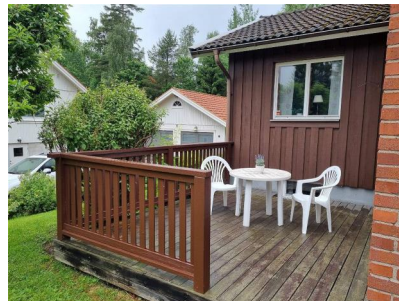
Vanligt underhållsbehov på träkonstruktioner.

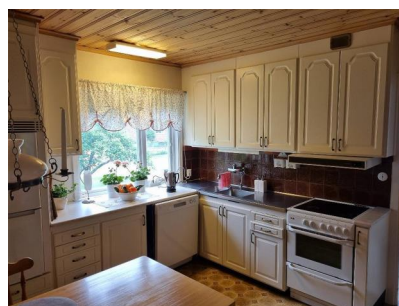
Fuktskydd saknas under vitvaror och i diskbänksskåp samt avloppsslangen från diskmaskin är inte förankrad i väggen.

Utan fuktskydd är det svårt att upptäcka läckage. Vatten kan då tränga in i omkringliggande konstruktioner och orsaka fuktskador.

För att upptäcka eventuella läckage, installera ett fuktskydd.

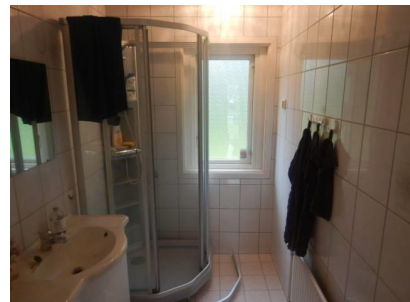
Våtutrymmet har äldre yt-/tätskikt.

Eftersom funktionen, som innebär att ytskiktet/tätskiktet ska vara vattentätt, kan vara nedsatt finns en ökad risk att vatten tränger igenom ytskiktet/tätskiktet med vattenskador i omkringliggande konstruktioner som följd.

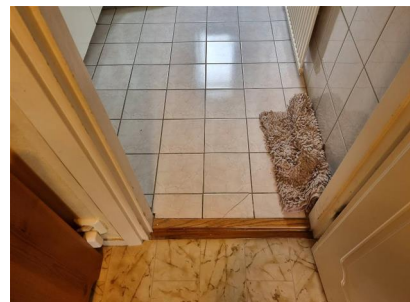
Sprickor i och lösa klinkerplattor noterades innanför dörren.

Ursprunglig plastmatta finns under klinkerplattorna.

Eftersom ytskiktet i utrymmet består av klinker som lagts direkt på befintlig plastmatta kan vidhäftningen mellan klinker och plastmatta vara svår att uppnå. Risk finns att klinkerplattorna släpper från underlaget.

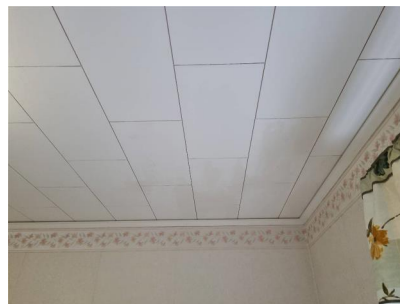
Fläckar noterades i tak. Torrt vid besiktning.

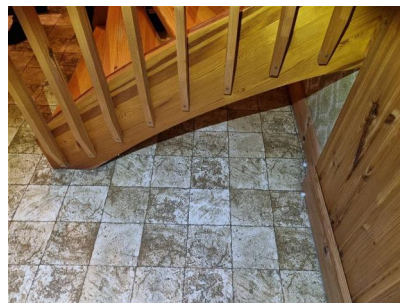
Sättningar noterades i betonggolv under mattan.

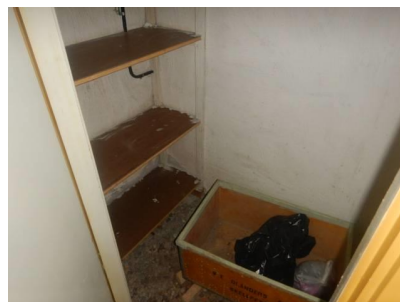
Golvet är inte gjutet. Rekommenderas att, trähyllor och lådor av organiskt material rensas bort.

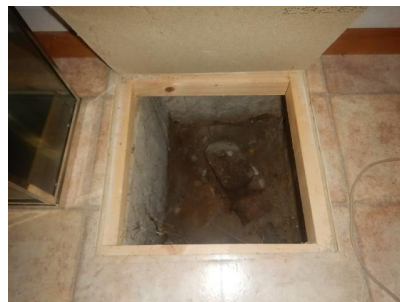
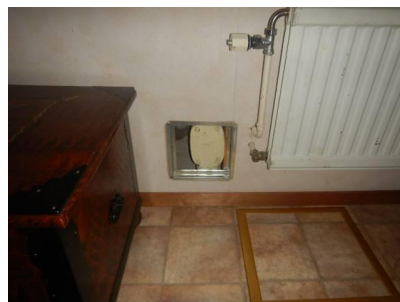
Källare med påreglade ytterväggar och betongplatta på mark med uppreglat golv.

Kontroll av konstruktionen gjordes via inspektionsluckor till avloppstammar.

Vid kontroll av golv och väggkonstruktionen uppmättes fuktvärden över kritisk fuktnivå för mikrobiell tillväxt och mikrobiell lukt upplevdes. Fuktkvoten uppmättes till 19 % i golvregel och 18 % i stående väggregel den relativa fuktigheten uppmättes till 77%.

En fördjupad undersökning rekommenderas för att konstatera orsak till och omfattning av uppmätta fuktvärden i konstruktionen. Det är viktigt att tänka på att denna rekommendation om fördjupad undersökningen gäller hela gillestugan och gästrummet.

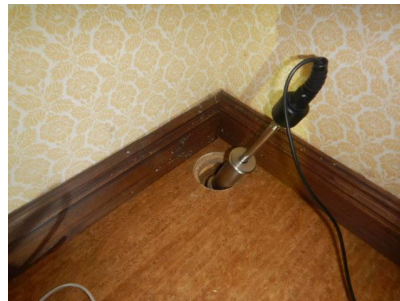
Vid kontroll av golv och väggkonstruktionen togs provhål i det uppreglade golvet. Golvkonstruktionen är uppbyggd från betongplattan med träreglar, mellanliggande isolering, golvspånskiva samt ytskikt. Väggkonstruktionen är uppbyggd från källarväggar med träreglar, mellanliggande isolering och väggskivor. Fuktvärden uppmättes över kritisk fuktnivå för mikrobiell tillväxt och mikrobiell lukt upplevdes i provhål. Fuktkvoten uppmättes till 19 % i golvregel och 19 % i syll den relativa fuktigheten uppmättes till 78 %. Se punkt Källarplan/Allmänt.

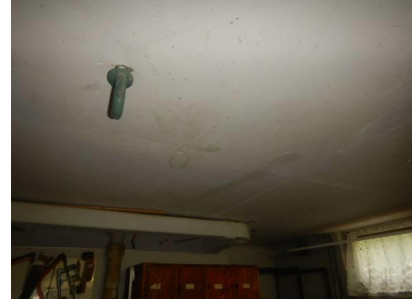
Fläckar noterades i taket.
