# Besiktningsprotokoll

Anticimex Försäkringsbesiktning i samarbete med Fastighetsbyrån

| Fastighetsadress:<br>Violvägen 4 | |

| Besiktningsdatum:<br>2026-06-15 | Protokollnummer:<br>69741822 |

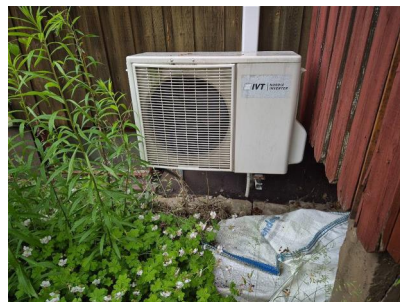
- Kondensvatten från luftvärmepumpens utedel leds inte bort från husgrunden.

Detta medför ökad risk för att vatten tränger in i anslutande konstruktioner, vilket i sin tur kan leda till fuktrelaterade skador. Observera att besiktning av byggnadens värmesystem eller värmepumpen inte har ingått i uppdraget.

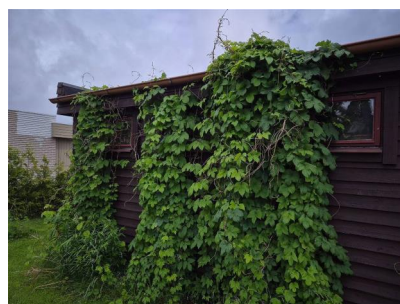
- Växter finns i anslutning till byggnaden.

När det finns rabatter och växter nära byggnaden finns risk att fukt stannar kvar i väggarna. Detta kan i sin tur orsaka invändiga fuktskador. Växternas rötter kan också skada grundmuren och sätta dräneringsledningen ur funktion.

Området närmast huset rekommenderas att vara fritt från växtlighet.

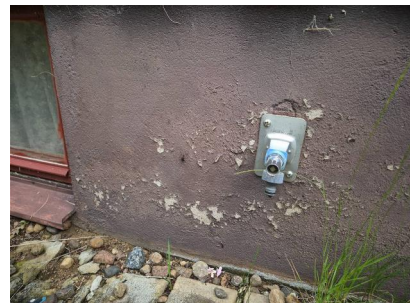
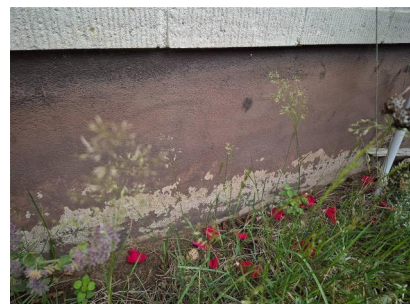
- Fasadpanelen är i behov av målning/underhåll.  
- Torrspäckor finns på fasadpanelen.

Fasadbeklädnad och träkonstruktioner där målningsbehov finns riskerar att få fukt- och rötskador på grund av sämre vattenavvisande förmåga. För att öka livslängden på fasadbeklädnaden rekommenderas målning och underhåll.

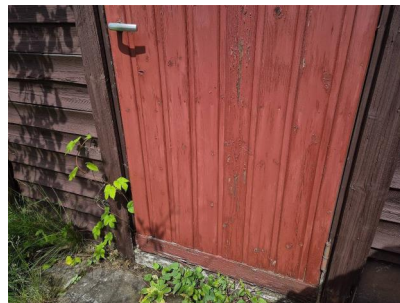
- Gångdörr till garage är rötskadad.

De upptäckta skadorna kan bero på olika saker, exempelvis bristfälligt underhåll, målning, skruvar och beslag etc.

Rekommenderar att en fackman kontaktas för byte av dörr och eventuellt dörrkarm.

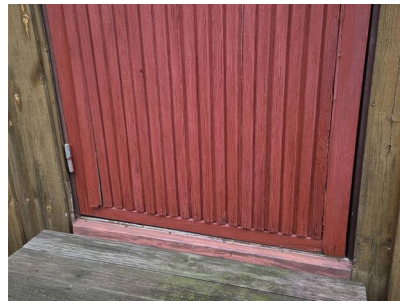
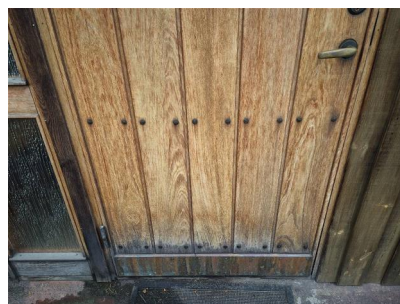
- Dörrar är i behov av målning/underhåll.  
- Fanér har lokalt släppt från altandörr.

Dörrar där målningsbehov finns riskerar att få fukt- och rötskador på grund av sämre vattenavvisande förmåga.

För att öka livslängden på dörr rekommenderas målning och underhåll.

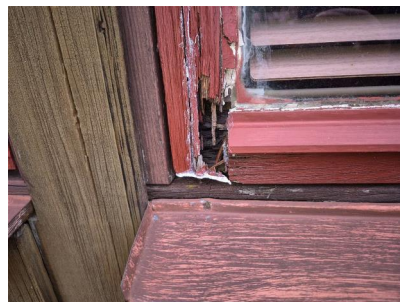
- Rötskador finns på enstaka fönster.

Rötskadorna kan bero på olika saker, exempelvis bristfälligt underhåll, bakfall på fönsterbleck, målning, skruvar och beslag etc.

Vi rekommenderar en fördjupad undersökning för att bedöma orsak och omfattning.

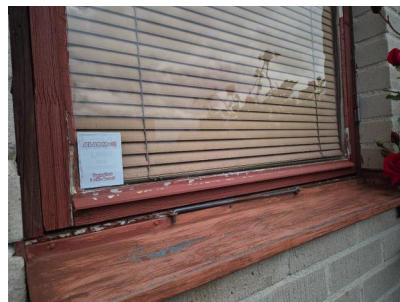
- Övriga fönster är i behov av målning/underhåll.

Fönsterbågar och fönsterkarmar där målningsbehov finns riskerar att få fukt- och rötskador på grund av sämre vattenavvisande förmåga.

För att öka livslängden på fönster rekommenderas målning och underhåll.

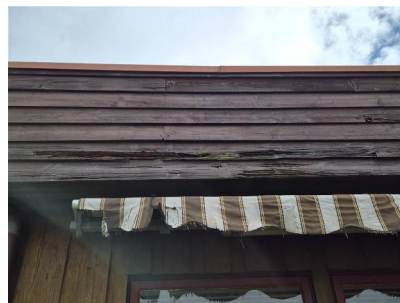
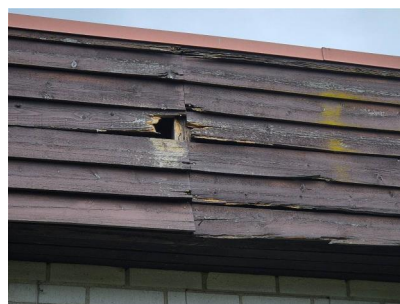
- Rötskador finns i taksargen..

Rötskador i taksargens panel är ett tecken på bristande fuktskydd/hög fuktpåverkan, som även kan leda till fuktrelaterade skador i bakomliggande konstruktioner.

Vi rekommenderar en fördjupad undersökning för att bedöma orsak och omfattning.

I samband med undersökningen bör även de inbyggda stuprören kontrolleras.

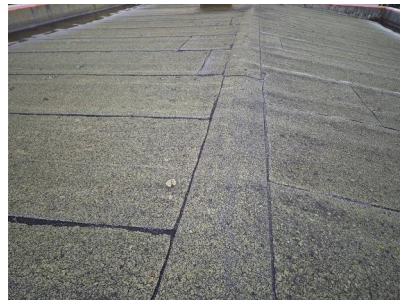
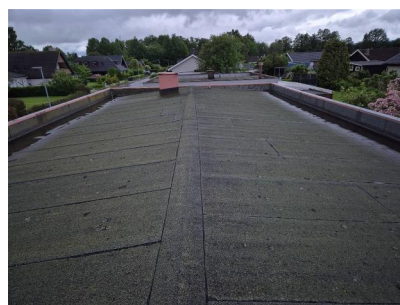
- Takpappen har blåsor och begynnande sprickor.
- Takpappen är äldre.

Blåsor och sprickor på takpappen innebär att fuktskyddet har nedsatt funktion, vilket kan leda till fuktskador i underliggande konstruktioner.

Rekommenderar att en takläggare kontaktas för byte av takpappen.

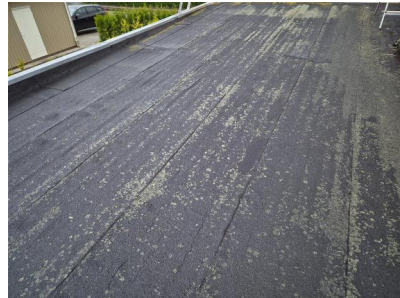
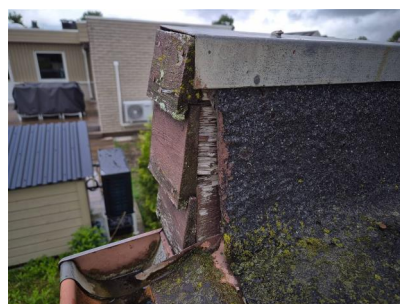
- Takpappen har sprickor och otätheter.
- Takpappen är äldre.

Sprickor och otätheter på takpappen innebär att fuktskyddet har nedsatt funktion, vilket även har lett till skador i underliggande konstruktioner.

Vi rekommenderar att du kontaktar en takläggare för en fördjupad undersökning för att bedöma orsak och omfattning.

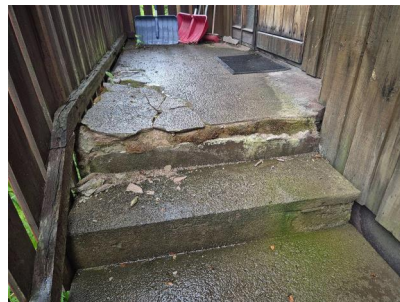
- Entrétrappan har större putssläpp.

Rekommenderar att en fackman kontaktas för översyn och åtgärd.

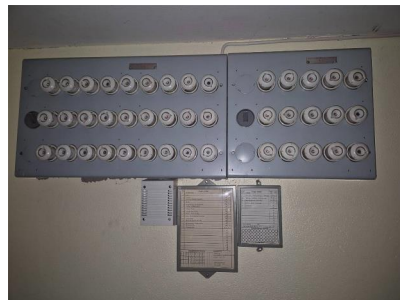
Jordfelsbrytare finns ej.

Det finns inget krav att hus byggda före år 2000 ska ha jordfelsbrytare. Jordfelsbrytaren minskar dock risken för personskador och brand orsakade av elanläggningen.

Kontakta en elektriker för kontroll och åtgärd.

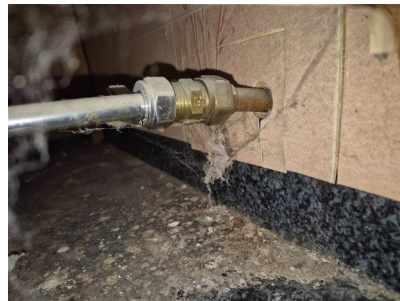
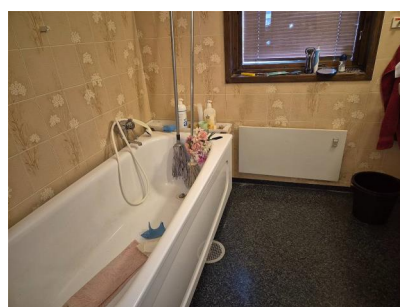
Utrymmet är i behov av renovering.

- Äldre yt och tätskikt.
- Golvbrunnen är äldre och byts vid renovering.
- Rör genomföring finns i vägg i duschzon och otätheter finns omkring genomföringar.
- Fönster är placerat i duschzon.
- Frånluftsfläkt saknas i utrymmet.

Rekommenderar att en firma kontaktas för renovering av utrymmet.

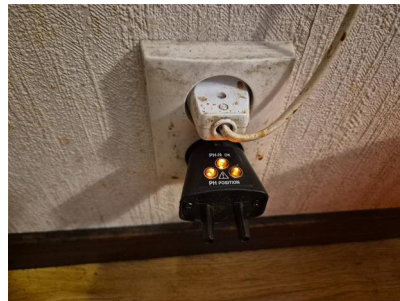
- Jordade och ojordade eluttag finns i samma rum.

När man blandar jordade och ojordade eluttag i samma rum finns det en ökad risk för personskador.

Kontakta en elektriker för kontroll och åtgärd.

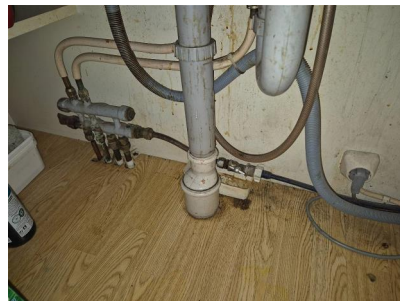
- Fuktskydd saknas i diskbänkskåp samt under kyl/frys

Utan fuktskydd är det svårt att upptäcka läckage från rörledningar. Vatten kan då tränga in i omkringliggande konstruktioner och orsaka fuktskador.

För att upptäcka eventuella läckage, installera ett fuktskydd.

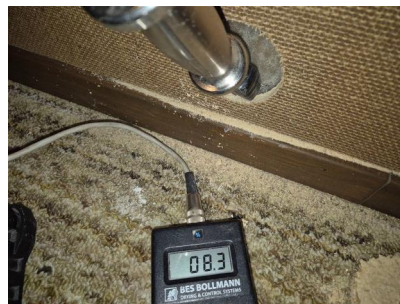
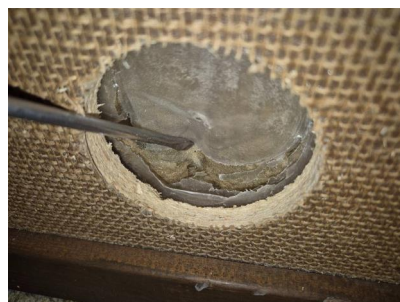
Provhål gjordes i vägg i gillestuga. Väggens uppbyggnad inifrån sett är ytskikt, väggskiva, plastfolie, isolering, regler samt yttervägg.

Fuktkvoten uppmättes till 8 %, Gränsvärdet är 17 %. En normal lukt kunde kännas i golv/vägg vinkel.

Befintlig påreglad vägg riskerar att drabbas av fuktskador på grund av naturlig fuktpåverkan. Detta i sin tur kan leda till mikrobiella skador (angrepp av mikroorganismer) som kan resultera i att mikrobiell lukt sprids till boendemiljön.

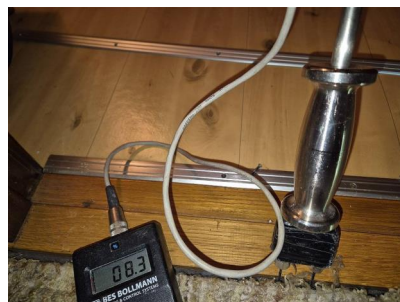
Grundläggningen består av en betongplatta på mark utan underliggande isolering och med ett flytande golvspånskiva på en isolering.

Fuktkvoten uppmättes till 8 %. Gränsvärdet är 17 %.

Mätning gjordes vid tröskel mellan gillestuga och sovrum.

Flytande golvkonstruktion riskerar att drabbas av fuktskador på grund av naturlig fuktpåverkan om fuktskyddet är bristfälligt utfört alternativt saknas. Fuktvandring kan ske från marken genom betongen till organiskt material genom så kallad kapillärsugning och diffusion, vilket kan leda till skador med lukt av mikrobiell karaktär.

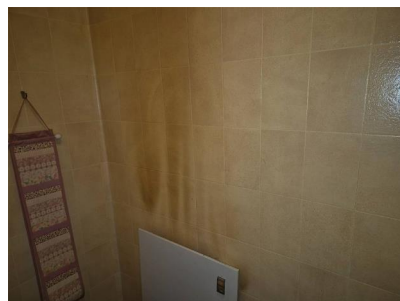
- Öppna skarvar noteras på väggens ytskikt.
- Missfärgningar noteras lokalt på vägg.

Missfärgningen beror troligtvis på värmen från elementet.

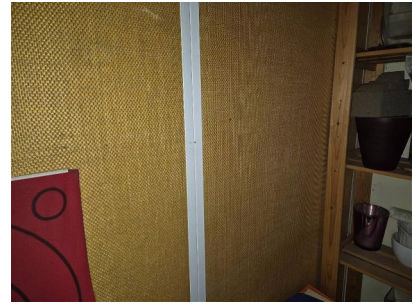
- Akustikskivor är monterade mot yttervägg.

Rekommenderar att dessa skivor tas bort då risk för fuktrelaterade skador finns om skivorna suger åt sig fukt.

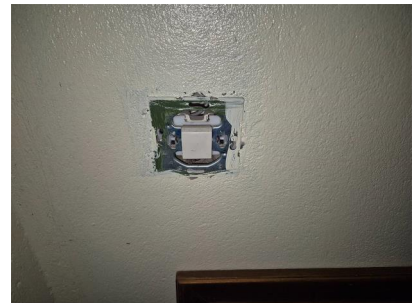
- Skyddslock saknas vid strömbrytare.

Montera skyddslock eller byt ut strömbrytaren.

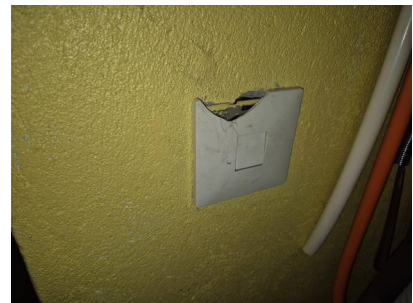
- Strömbrytaren är trasig.

Byt ut till en ny strömbrytare.

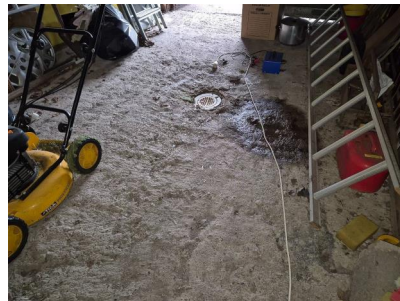
- Betonggolvet är ej färdigställt.

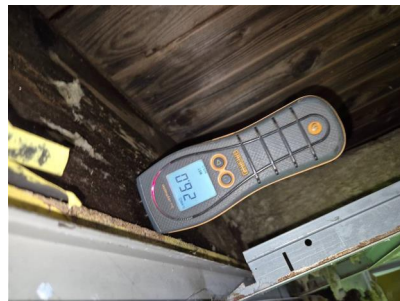
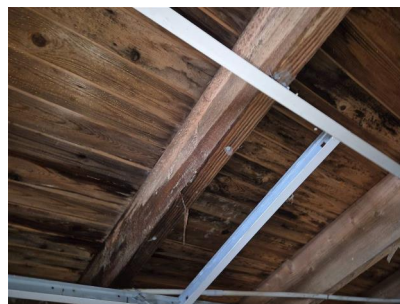
- Missfärgningar med förhöjda värden noteras i underlagstaket på garaget.  
!- Mikrobiell påväxt finns.

Fuktkvoten uppmättes till 26 %. Gränsvärdet är 17 %.

Delar av innertaket togs bort för ett par år sedan pga. ett läckage som då åtgärdades med tätning lokalt uppe på taket.

Rekommenderar att en fördjupad undersökning görs av garagets innertak samt väggar i samband med att man kontrollerar taket.
