Besiktningssprotokoll

Anticimex Försäkringsbesiktning i samarbete med Fastighetsbyrån

Fastighetsbeteckning: Tamburinen 3	
Fastighetsadress: Skogsbacken 12	
Postnummer: 692 36	Ort: Kumla

Försäkringsbesiktning

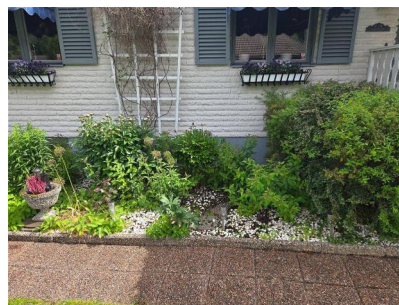
Växter finns i anslutning till byggnaden.

När det finns rabatter och växter nära byggnaden finns risk att fukt stannar kvar i väggarna. Detta kan i sin tur orsaka invändiga fuktskador. Växternas rötter kan också skada grundmuren och sätta dräneringsledningen ur funktion.

Området närmast huset rekommenderas att vara fritt från växtlighet.

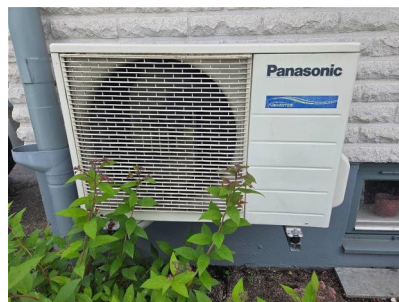
Kondensvatten från luftvärmepumpens utedel leds inte bort från husgrunden.

Detta medför ökad risk för att vatten kan tränga in i anslutande konstruktioner, vilket i sin tur kan leda till fuktrelaterade skador. Observera att besiktning av byggnadens värmesystem eller värmepumpen inte har ingått i uppdraget.

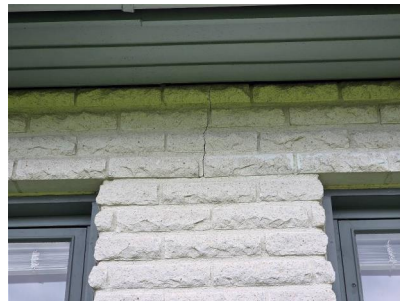
Sprickor finns i fasaden.

Detta kan leda till fukt- och frysskador i konstruktionen.

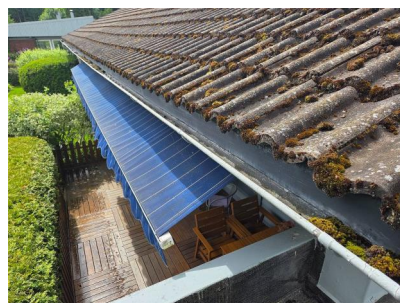
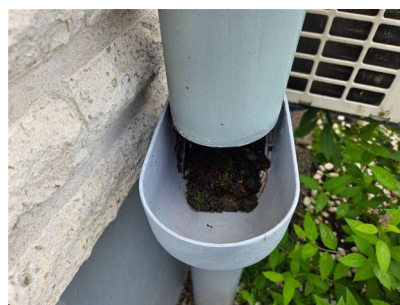
Hängrännor och lövsilar är fyllda med skräp.

När dessa delar är fulla med skräp finns risk för fuktskador på fasad och sockel då vatten kan svämma över.

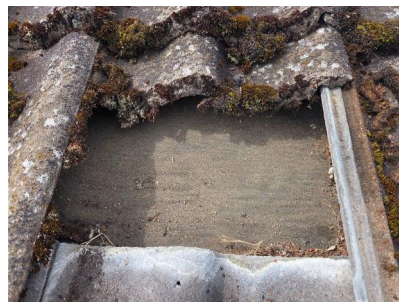
Yttertaket är äldre.

Takpannor, plåtdetaljer och underlagspapp har enligt vår bedömning en begränsad livslängd. Eftersom husets taktäckning är äldre har det ett minskat motstånd mot vatteninträning. Detta kan i sin tur leda till fuktskador på träläkt och vidare ner i underliggande konstruktioner.

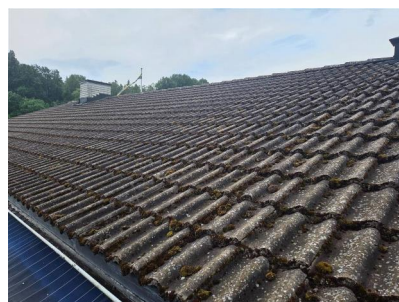
Mosspåväxt finns på takpannor.

Mossa som växer på taket kan leda till att taktäckningen har ett minskat motstånd mot vatteninträning. Detta kan i sin tur leda till fuktskador på träläkt och takkonstruktionen vilket kan resultera i mikrobiella skador (angrepp av mikroorganismer).

För att öka livslängden på taket rekommenderas att mossan tas bort från takpannorna.

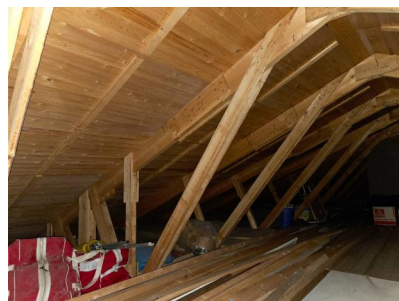
Vid kontroll av vinden uppmättes fuktvärden under kritisk fuktnivå för mikrobiell tillväxt och en normal lukt upplevdes.

Det finns risk för mikrobiell tillväxt om den relativa fuktigheten (RF) i den omgivande luften är över 75 %. I furuvirke motsvarar det en fuktkvot (FK) på 17 %.

Fuktkvoten i underlagstak/takbjälkar uppmättes till 8 %.

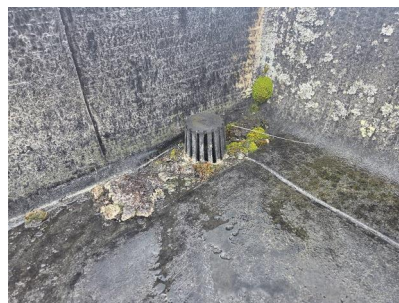
Inbyggda hängrännor.

Eftersom vatten från taket avleds med inbyggda hängrännor finns en ökad risk för fuktskador i omkringliggande konstruktioner. Vanliga orsaker till fuktskador är läckage i skarvar på hängrännor eller igensatta takbrunnar.

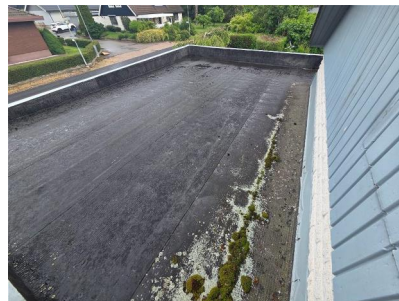
Takpappen är äldre.

- Mosspåväxt förekommer.

Tätskiktet på ett platt/låglutande tak har enligt vår bedömning en begränsad livslängd. Eftersom takpappen är äldre har den ett minskat motstånd mot vattengenomträngning. Detta kan i sin tur leda till att takkonstruktionen drabbas av fuktskador.

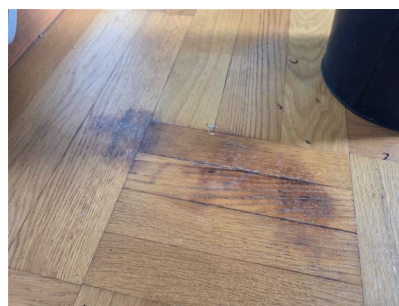
Fuktfläckar förekommer på golv.

- Fuktindikering utan anmärkning.

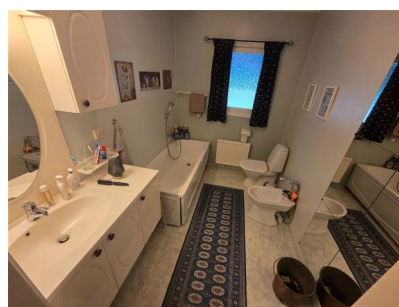
Våtutrymmet har äldre yt-/tätskikt.

Eftersom funktionen, som innebär att ytskiktet/tätskiktet ska vara vattentätt, kan vara nedsatt finns en ökad risk att vatten kan tränga igenom ytskiktet/tätskiktet med vattenskador i omkringliggande konstruktioner som följd.

Fuktindikering i utrymmet gav inga förhöjda fuktindikationer.

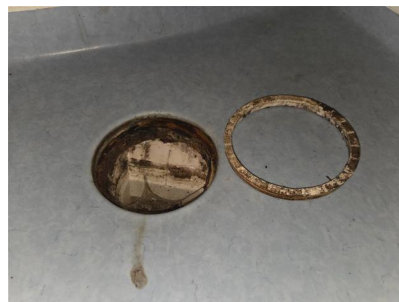
Klämring i golvbrunn är lös.

Den lösa klämringen medför att vatten kan tränga ner i omringliggande konstruktioner med fuktskador som följd. Detta kan i sin tur leda till mikrobiella skador (angrepp av mikroorganismer).
