# Besiktningssprotokoll

Anticimex Försäkringsbesiktning i samarbete med Fastighetsbyrån

Fastighetsbeteckning: Lane-Ryrs Torp 1:52	
Fastighetsadress: Lane-Ryrs Torp 225	
Postnummer: 451 93	Ort: Uddevalla

Besiktningdatum: 2026-06-16	Protokollnummer: 69750362
Temperatur: 18 °C	Väderlek: Halvklart
Tekniker: Tobias Larsson	
E-post: tobias.larsson@anticimex.se	
Kontor: Göteborg	
Närvarande: Fastighetsägare

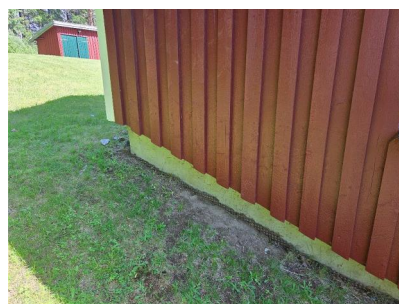
Marken lutar mot delar av huset där det utvändiga fuktskyddet av typ Platonmatta är synlig och avsaknar kantlister.

Detta innebär en ökad fuktbelastning mot grunden vilket i sin tur kan orsaka fuktskador i huset.

Då platonmatta ej är uv-skyddad finns risk för att livslängden förkortas pga. UV-strålar/solljus. Det rekommenderas att kanlister monteras och delar täcks med grusmaterial så dessa ej blir åtkomliga.

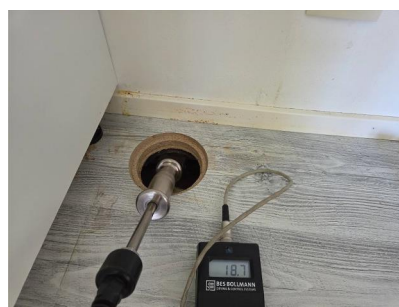
- Q Vid kontroll av konstruktion uppmättes fuktvärden över kritisk nivå för mikrobiell tillväxt.

- Då grundkonstruktionens uppbyggnad vid besiktningstillfället var osäker utfördes kontroll av konstruktion ovanifrån under köksspis. Fuktkvoten uppmättes till 18,7 % och en mikrobiell lukt upplevdes i provhålet. Via provhål kunde uppbyggnad bestämmas till torpargrund.

En fördjupad undersökning rekommenderas för att konstatera orsak till och omfattning av uppmätta fuktvärden och de mikrobiella skador som noterades.

Observera att grunden saknar lucka och ej var tillgänglig vid besiktningstillfället. Via provhål konstateras att grunden består av mycket begränsad åtkomlighet/höjd.

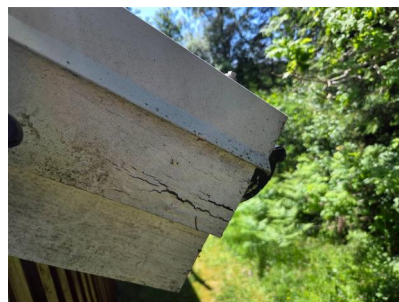
- P Fasadpanel/vindskivor är lokalt i begynnande behov av målning/underhåll där mindre rötskada noteras på vindskiva.

För att öka livslängden på fasadbeklädnaden rekommenderas målning och underhåll. I samband med ommålning rekommenderas att de rötskadade brädorna byts ut.

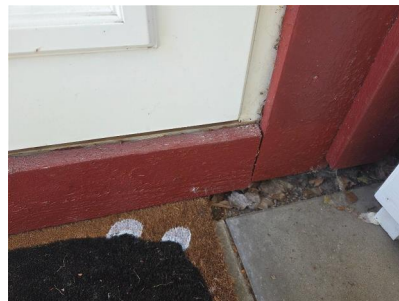
Tröskelbleck bedöms saknas under entrédörr.

Med hänsyn till dörrrens placering under entrétak bedöms risk för följdskada vara mindre. Med fördel bör man dock se över möjligheten att komplettera med ett tröskelbleck.

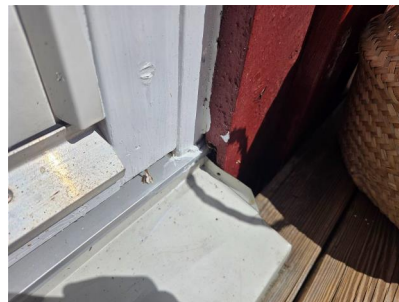
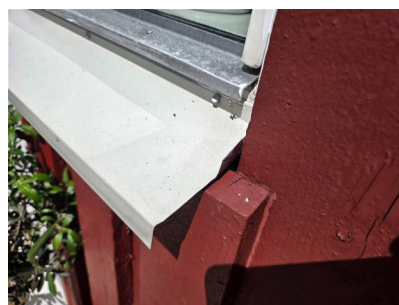
Enstaka fönster är i behov av målning/underhåll. Vidare noteras att fönster/tröskelbleck är otäta vid infästningar.

Fönsterbågar och fönsterkarmar där målningsbehov finns samt otätheter riskerar att få fukt- och rötskador på grund av sämre vattenavvisande förmåga. För att öka livslängden på fönster rekommenderas målning och underhåll.

Vidare noteras att vissa Isolerglas är äldre.

Att delar av fönsterbeståndet är äldre betyder att tätningen mellan fönsterrutorna kan vara sämre. Detta kan leda till att missfärgning/imma kan uppstå mellan glasrutorna.

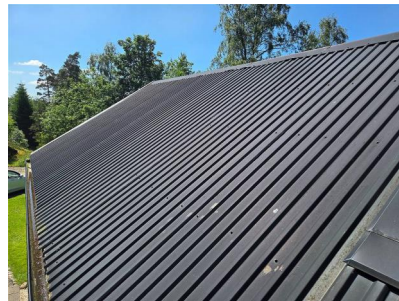
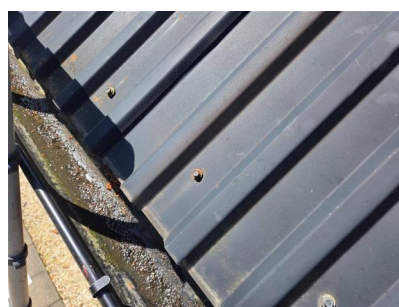
Plåttaket påvisar lokala färgsläpp samt viss rostpåverkan. Vidare noteras enstaka mindre otäthet kring tidigare infästning vidnock.

Det rekommenderas att synpunkter hålls under uppsikt och vid förändring bör åtgärd utföras. Med fördel bör man täta noterade otätheter.
