# Besiktningsprotokoll

| Fastighetsbeteckning:<br>Backberg 17:4 | |
| Fastighetsadress:<br>Backavägen 41 | |

| Besiktningsdatum:<br>2026-06-17 | Protokollnummer:<br>69736217 |

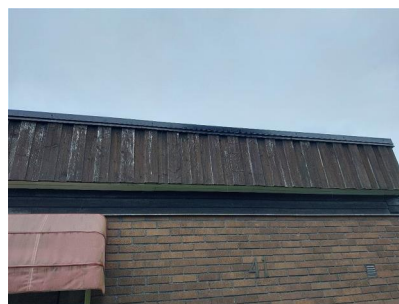
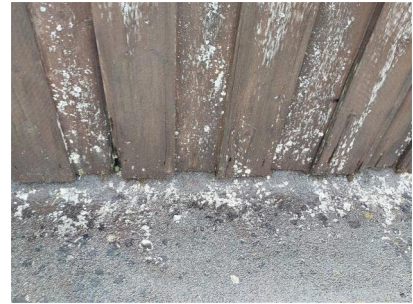
#### Utvändigt / Fasad

Taksargen samt andra trädetaljer är i behov av målning/underhåll. Mindre rötskador finns på taksargen mot garagetaket.

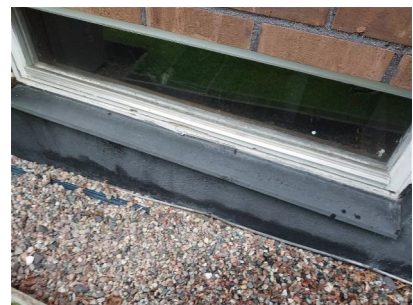
### Utvändigt / Fönster

Källarfönster samt enskilda fönster på entréplan är i behov av målning/underhåll.

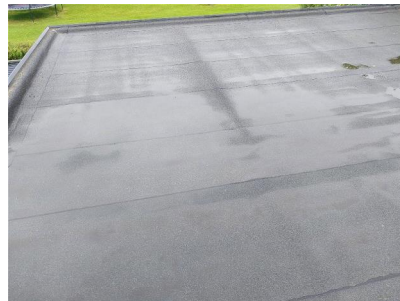
### Utvändigt / Tak

Vattenansamlingar förekommer på papptaket vid regn. Detta beror på en bristfällig lutning mot takbrunnarna. Detta försvinner dock när solen skiner och bedöms som en mindre brist.

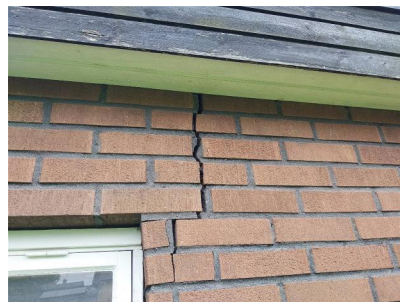
### Utvändigt / Garage utvändigt

Två sättningssprickor finns i tegelfasaden på varsin sida om garaget.

Detta kan leda till fukt- och frysskador i konstruktionen. Dessa sprickor har funnits sedan nuvarande ägare flyttade in i huset och är oförändrade sedan dess enligt uppgift.

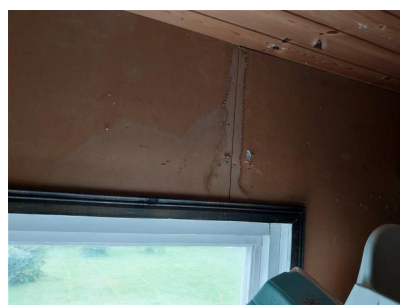
### Utvändigt / Garage invändigt

Äldre fuktfläck noterades på väggen i förrådet. Vid fuktindikering noterades inga avvikelser.

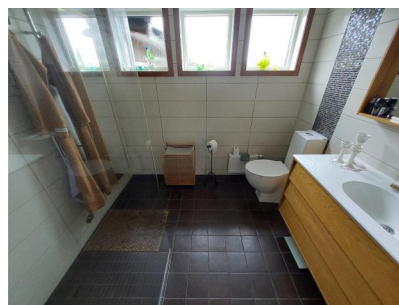
### Entréplan / Badrum

Rör genomföringar finns i golv till radiatoren i utrymmet. Detta är ett avsteg från branschreglerna men jag bedömer risken för skada på grund av dessa som liten då dom är placerad långt från duschplats.

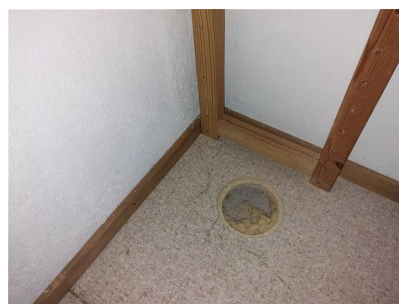
### Källarplan / Allmänt

Källargrundmurar med påreglade isolerade ytterväggar och uppreglade isolerade golv finns i flera utrymmen i källaren. Denna konstruktion får ofta skador på grund av naturlig fuktvandring.

Vid kontroll av konstruktion uppmättes fuktvärden under kritisk nivå för mikrobiell tillväxt dock upplevs en avvikande lukt med mikrobiell karaktär i huset, framförallt i källaren.

I det uppreglade golvet i "Klädkammare" uppmättes fuktkvoten till 14% och den relativa fuktigheten uppmättes till 67%

I den utreglade väggen i "Gillestuga" uppmättes fuktkvoten till 10% och den relativa fuktigheten uppmättes till 75 %.

Det finns risk för mikrobiell tillväxt om den relativa fuktigheten i den omgivande luften är över 75 %. I furuvirke motsvarar det en fuktkvot på 17 %.

För att ta reda på orsaken till lukten krävs en fördjupad undersökning. Rekommendationen är att befintliga träkonstruktioner som förekommer i källaren rivs ut och ersätts med mer fuktsäkra material som till exempel puts på väggarna och klinker på golvet alternativt undertrycksventilerade konstruktioner.

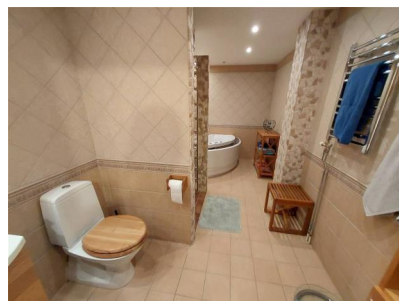
### Källarplan / Badrum

Rör genomföringar finns i golv till radiatorn i utrymmet. Detta är ett avsteg från branschreglerna men jag bedömer risken för skada på grund av dessa som liten.

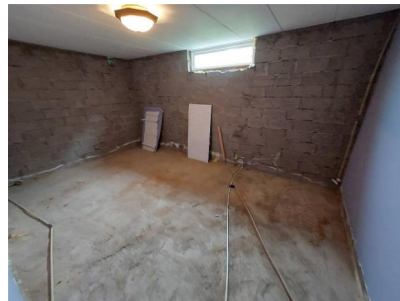
### Källarplan / Sovrum

I detta utrymme har träkonstruktioner rivits ut på grund av den avvikande lukten.
