Besiktningssprotokoll

Anticimex Försäkringsbesiktning i samarbete med Fastighetsbyrån

Fastighetsbeteckning: Fiskebäck 74:21	
Fastighetsadress: Svartskärsvägen 25A	
Postnummer: 42158	Ort: Västra Frölunda

Besiktningdatum: 2026-06-11	Protokollnummer: 69722101
Temperatur: 11 °C	Väderlek: Halvklart
Tekniker: Beni Kozovski	
E-post: beni.kozovski@anticimex.se	
Kontor: Göteborg	
Närvarande: Fastighetsägare

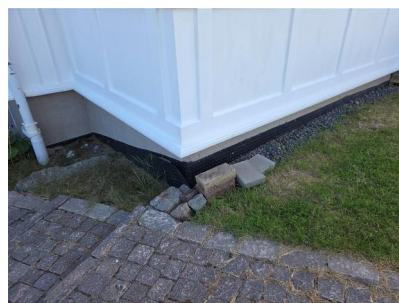
Utvändigt / Sockel

Utvändigt fuktskydd ligger oskyddat ovan mark. Vidare noterades att platonmattan har lokalt lossnat. Det rekommenderas att återmontera.

Risk finns att det utvändiga fuktskyddet skadas och funktionen försämras.

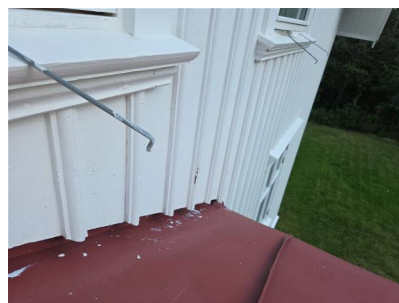
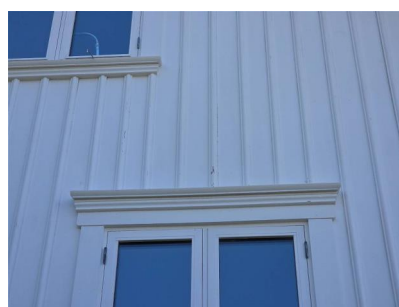
Utvändigt / Fasad

Mindre färgsläpp och torrsprickor finns. Det rekommenderas att kompletteringmålas.

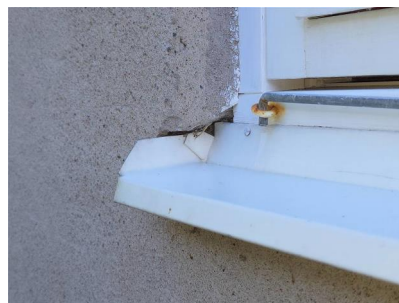
Utvändigt / Fönster

Fönsterbleck är otäta vid infästningar samt i bristfälligt fall. Det rekommenderas att kontakta en behörig fackman för lämplig åtgärd.

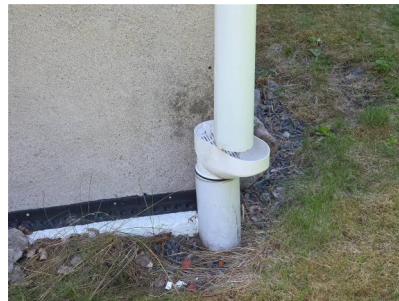
Utvändigt / Hängrännor / Stuprör

Stuprör är bristfälligt anslutet till markledning.

Stuprör som avslutas intill huset (ovan mark) kan medföra en ökad fuktbelastning på grundmur/sockel som i sin tur kan leda till fuktrelaterade skador.

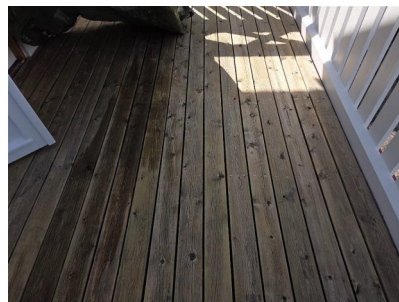
Utvändigt / Balkong

Taket under terrass kunde inte besiktas då trallen döljer takets yta.

Vi rekommenderas att trätrallen demonteras så att en kompletterande besiktning kan utföras.

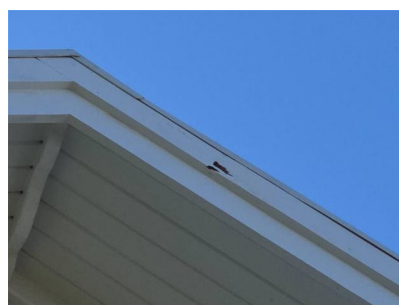
Utvändigt / Tak

Skorstenen saknar väderskydd. Vidare noterades att rötskador finns lokalt på vindskivor.

Väderskydd kan monteras för att skydda mot nederbörd som annars kan orsaka fuktskador och frostsprängning i skorstenen/ murstocken.

Vi rekommenderar att du kontaktar en fackman för att ta reda på hur och om ett väderskydd ska monteras samt se över vindskivor för ett eventuellt byte.

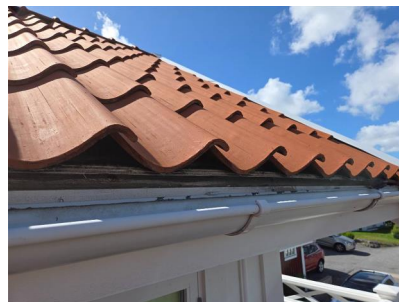
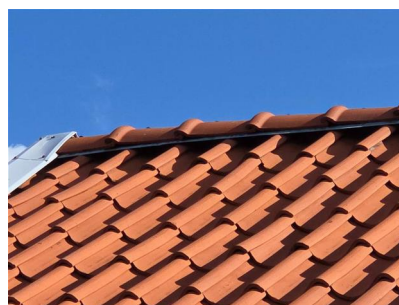
Fotplåt finns inte vid sista pannraden vid hängrännan och därför ligger takpannorna här kloss an takpappen samt att nocktätning/band saknas. Risk finns att takpannorna skaver sönder pappen och att vatten tar sig in i underliggande konstruktion även då nocktätning saknas, kan vid extrema väderlekar vatten tränga in under takpannor med fuktrelaterade skador bl.a. på vind som möjlig följd.

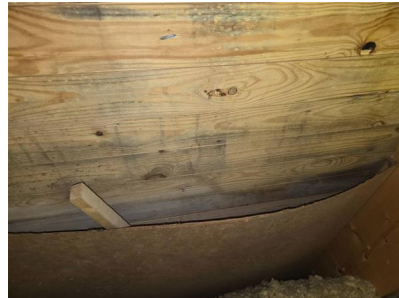
Utvändigt / Vind

Mikrobiell påväxt finns på underlagstaket.

Den upptäckta mikrobiella påväxten på underlagstaket kan vara ett tecken på att vinden tillförs fukt inifrån bostaden och/eller uteluften.

Vi rekommenderar en fördjupad undersökning för att bedöma orsak och omfattning.

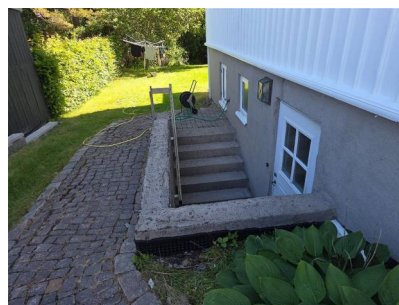
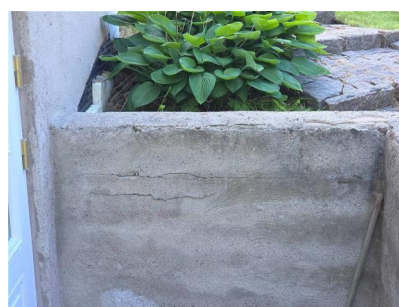
Utvändigt / Källartrapp

Räcke saknas. Det rekommenderas att motera räcke till källartrappan. Vidare noterades att putssläpp finns, putsa om vid tillfälle.

Trappan är motgjuten mot huset.

Eftersom trappan är motgjuten mot huset finns risk att vatten tränger in i anslutande konstruktioner vilket i sin tur kan leda till fuktrelaterade skador.

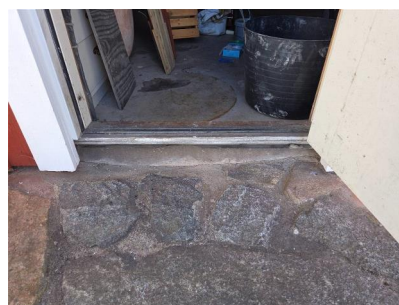
Utvändigt / Garage utvändigt

Tröskelbleck saknas under dörr.

Avsaknad av tröskelbleck medför att det finns risk för att vatten kan rinna in och orsaka fuktskador på tröskel och/eller i kringliggande vägg och bjälklag.

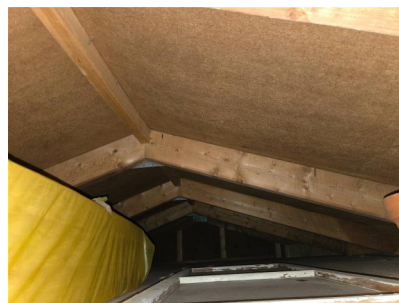
Underlagstaket består av träfiberskivor.

Eftersom underlagstaket består av träfiberskivor utan yttre täckning av papp under takbeklädnaden, finns risk vid ogynnsam väderlek att regnvatten/snö tränger in i skivskarvar med läckage på vindsutrymmet som följd. Med tiden kan även träfiberskivorna drabbas av fuktskador.

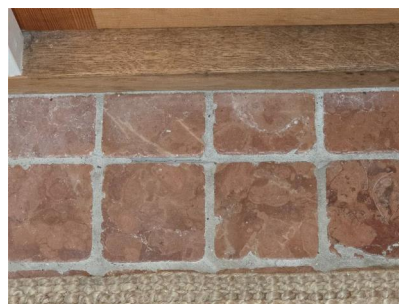
Entréplan / Entréhall

Mindre släpp på bruksföremål klinkerplatta. Det rekommenderas att fyllas med ny fog.

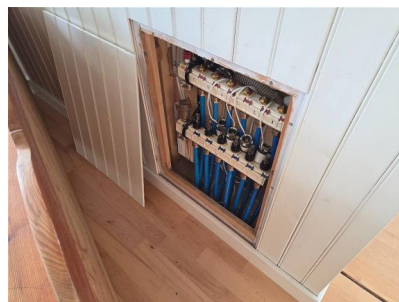
Rörslits saknar vattentät botten.

En rörslits ska ha en vattentät botten och vara försedd med skvallerrör. När det saknas ökar risken för att ett läckage inte upptäcks i tid. Det kan leda till fuktskador i omkringliggande konstruktioner.

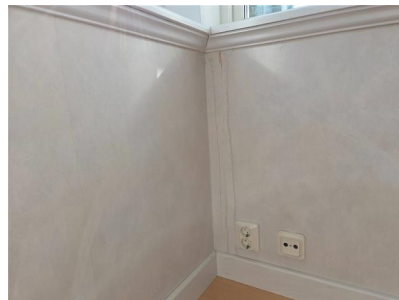
Entréplan / Vardagsrum

Väggen vid ventiler och fönster har fuktrosor.

Enligt uppgift är det från tidigare fasadvätt där det har tillfälligt kommit in vatten. Torrt vid besiktningstillfället bedöms inte ha lett till följdskador.

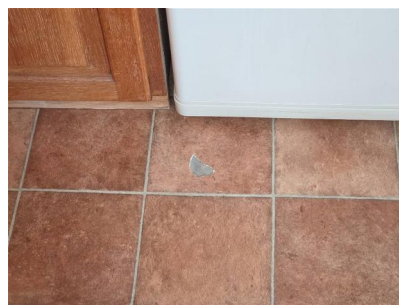
Entréplan / Sidoentré/Pentry

Fuktskydd saknas i diskbänksskåp samt under kyl och frys. Mindre skada finns på plastmatta lokalt.

Utan fuktskydd är det svårt att upptäcka läckage från rörledningar. Vatten kan då tränga in i omkringliggande konstruktioner och orsaka fuktskador.

För att upptäcka eventuella läckage, installera ett fuktskydd.

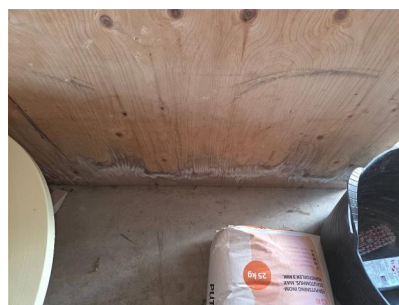
Entréplan / Garage invändigt

Fuktkontroll av vägg.

Vid kontroll av väggsyllar uppmättes fuktvärden över kritisk fuktnivå för mikrobiell tillväxt och mikrobiell lukt upplevdes. Det finns risk för mikrobiell tillväxt om den relativa fuktigheten (RF) i den omgivande luften är över 75 %. I furuvirke motsvarar det en fuktkvot (FK) på 17 %. Fuktkvoten uppmättes till >28 %.

Vi rekommenderar en fördjupad undersökning för att bedöma orsak och omfattning. Det är viktigt att tänka på att denna rekommendation om fördjupad undersökning gäller hela garaget.

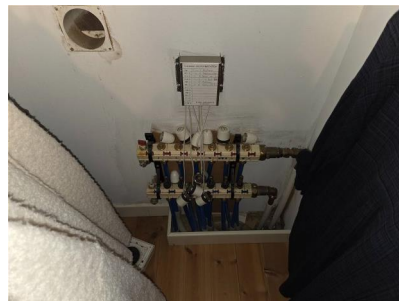
Övre plan / Klädkammare

Rörslits saknar vattentät botten.

En rörslits ska ha en vattentät botten och vara försedd med skvallerrör. När det saknas ökar risken för att ett läckage inte upptäcks i tid. Det kan leda till fuktskador i omkringliggande konstruktioner.

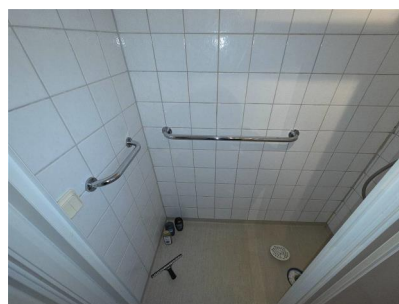
Källarplan / Dusch/Toalett

Våtutrymmet har äldre yt-/tätskikt.

Eftersom funktionen, som innebär att ytskiktet/tätskiktet ska vara vattentätt, kan vara nedsatt finns en ökad risk att vatten tränger igenom ytskiktet/tätskiktet med vattenskador i omkringliggande konstruktioner som följd.
