# Besiktningsprotokoll

Anticimex Försäkringsbesiktning i samarbete med Fastighetsbyrån

| Fastighetsadress:<br>Fäskogsvägen 82 | |

| Besiktningsdatum:<br>2026-06-15 | Protokollnummer:<br>69737401 |

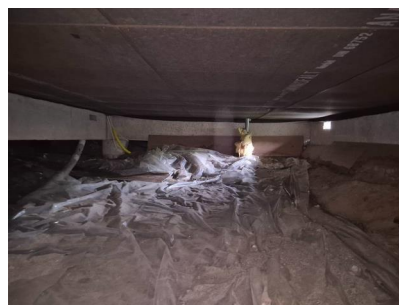
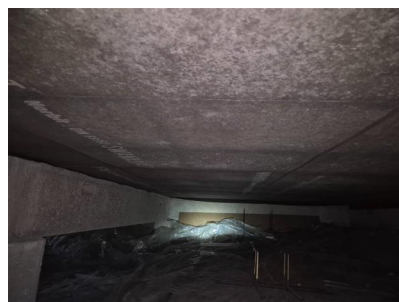
#### Utvändigt / Krypgrund

Vid kontroll av konstruktionen i krypgrund uppmättes fuktvärden över kritisk fuktnivå för mikrobiell tillväxt.

Golvbjälklaget ovan den uteluftsventilerade krypgrunden riskerar att drabbas av fuktskador på grund av naturlig fuktpåverkan. Detta kan i sin tur leda till mikrobiella skador (angrepp av mikroorganismer) som kan leda till att mikrobiell lukt sprids till boendemiljön.

Fuktkvoten uppmättes till 18%.

Risk för mikrobiell tillväxt föreligger om fuktkvoten överstiger 17 %.

- Träfiberskivor (med fuktuppsug) finns utlagda utmed grundmur. Okänt vid besiktningstillfället dess funktion. Rekommenderas att dessa tas bort.
- Mindre mikrobiell påväxt noteras lokalt.

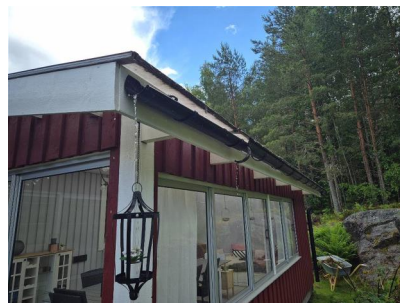
### Utvändigt / Altan/Uterum

Stuprör/hängränna är bristfälligt uppsatta.

Detta kan medföra en ökad fuktbelastning på fasad som i sin tur kan leda till fuktrelaterade skador.

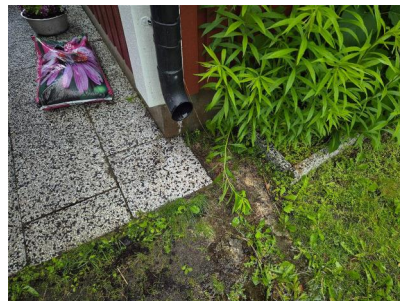
### Utvändigt / Hängrännor / Stuprör

Stuprör avslutas nära husliv.

Stuprör som avslutas intill husliv (ovan mark) kan medföra en ökad fuktbelastning på grundmur/sockel med fuktrelaterade skador som följd.

Rekommenderar att dessa leds ut från husliv med tex. en regnavledare eller en bit ränna.

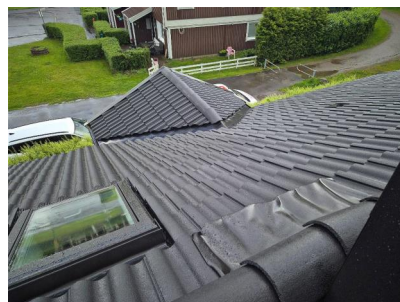
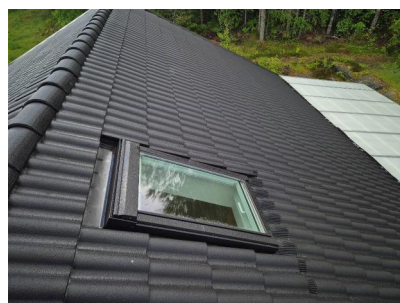
### Utvändigt / Tak

Takpannor med underlagstak av träfiberskivor.

Med denna konstruktion är det extra viktigt att takpannorna är hela. Eftersom underlagstaket inte har en papp kan regn och snö som tränger in genom otätheter leda till fuktskador i underliggande konstruktion.

Taket har nått sin tekniska livslängd, men inga anmärkningar noterades vid besiktningen. Taket har nyligen rengjorts och målats, vilket bedöms förlänga dess livslängd.

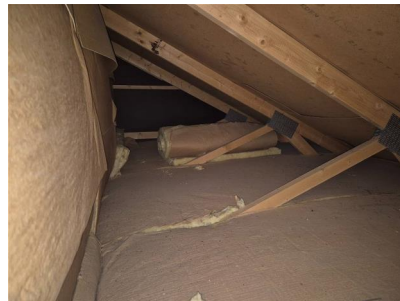
### Utvändigt / Sidovindar via förråd

Vid kontroll av vindarna uppmättes fuktvärden under kritisk fuktnivå för mikrobiell tillväxt.

Fuktkvoten i takbjälkar uppmättes till 8%.

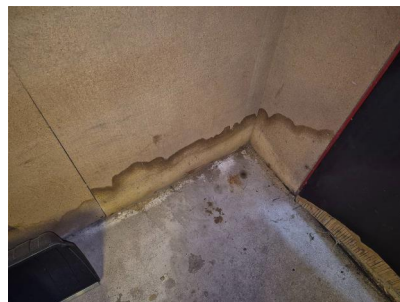
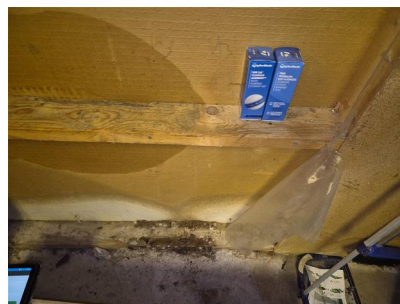
### Utvändigt / Garage invändigt

Fuktkontroll av väggsyllar.

Vid kontroll av väggsyllar uppmättes fuktvärden över kritisk fuktnivå för mikrobiell tillväxt.

Vi rekommenderar en fördjupad undersökning för att bedöma orsak och omfattning. Det är viktigt att tänka på att denna rekommendation om fördjupad undersökning gäller hela garaget.

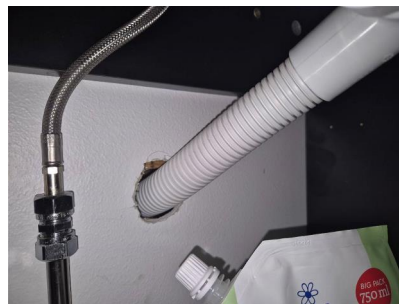
### Entréplan / Toalett

Vattenlås finns ej under handfat. Avloppsrör går genom väggen och ansluts till badrummet avlopp på andra sidan av väggen.

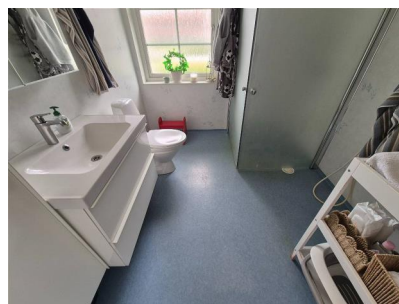
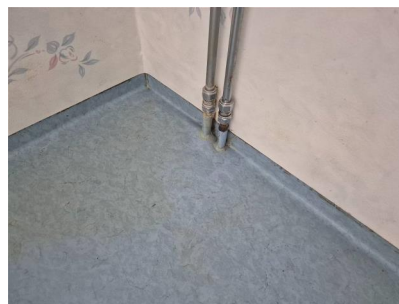
### Entréplan / Badrum/Wc

Våutrymmet har äldre yt-/tätskikt.

Eftersom funktionen, som innebär att ytskiktet/tätskiktet ska vara vattentätt, kan vara nedsatt finns en ökad risk att vatten tränger igenom ytskiktet/tätskiktet med vattenskador i omkringliggande konstruktioner som följd.

- Rörgenomföringar finns i duschzon, ojämnheter noteras i golvbeläggningen i anslutning.
- Otätade skruvhål.

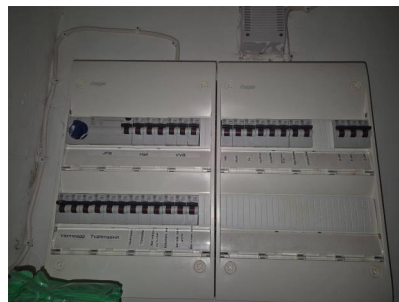
### Entréplan / Tvättstuga

El-centralen har jordfelsbrytare.

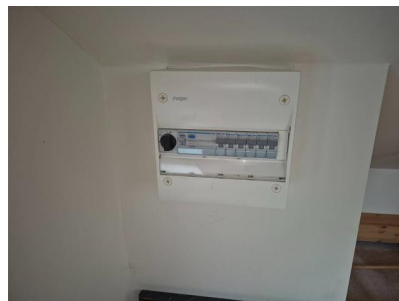
### Inredd vind / Inredd vind

Lukt av katturin upplevdes i utrymmet.

Gruppförteckning över el-centralen saknas.

Gruppförteckning är en lista som ska vara placerad vid el-centralen.
