**Fastighetsuppgifter**

Boken 3

Nygränd 12

| Uppdragsnummer | JE4606 |

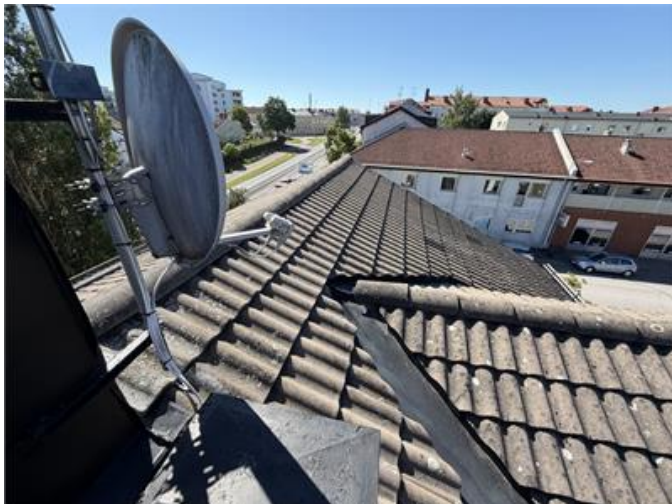
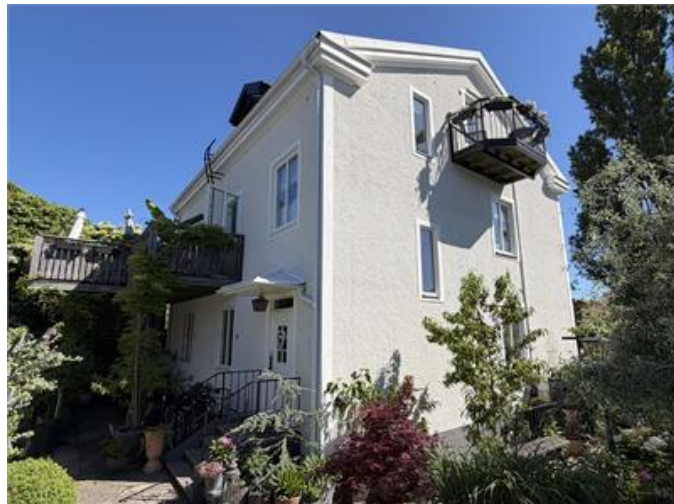
| Besiktningsresultat | | | | | |
|---|---|---|---|---|---|
| Tak | | X | | | Taket har besiktats via takstege. Taket är troligen från 1990-talet eller äldre och den tekniska livslängden är passerad. Underlagstaket består av trä med ett yttre tätskikt av tjockare plastfolie. Väderskydd saknas på skorstenen vilket kan monteras för att hindra regn att uppfukta kanaler i skorstenen. |

Yttertaket
