Besiktningssprotokoll

Anticimex Försäkringsbesiktning i samarbete med Fastighetsbyrån

Fastighetsbeteckning: Rygg 3:10	
Fastighetsadress: Valinge Rygg 3	
Postnummer: 432 92	Ort: Varberg

Besiktningdatum: 2026-06-11	Protokollnummer: 69757304
Temperatur: 12 °C	Väderlek: Sol
Tekniker: Johan Dalsmark	
E-post: johan.dalsmark@Anticimex.se	
Kontor: Halmstad	
Närvarande: Anhörig till fastighetsägaren.

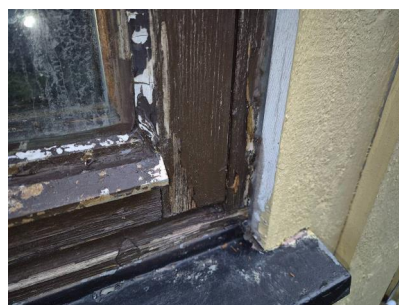
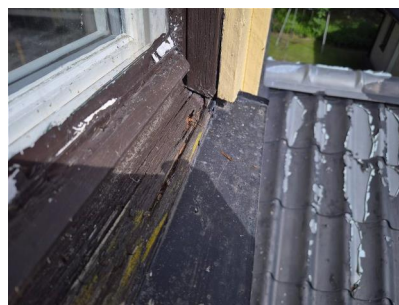
Färg och kittsläpp och rötskador noteras från/i äldre fönster och dörrar.

Det rekommenderas att kontakt tas med fackman för kontroll av orsak och omfattning samt för bedömning av eventuella åtgärder.

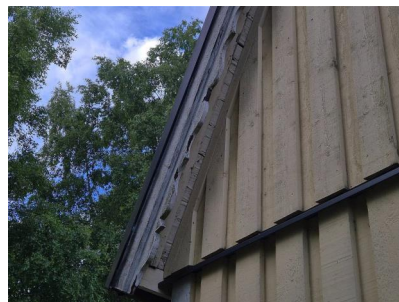
Rötskador och färgsläpp noteras i råspont vid takutsprång mot väster. Rötskador noteras i vindskivor.

För att utreda orsaken till och omfattningen av rötskadorna rekommenderas att en fördjupad undersökning utförs.

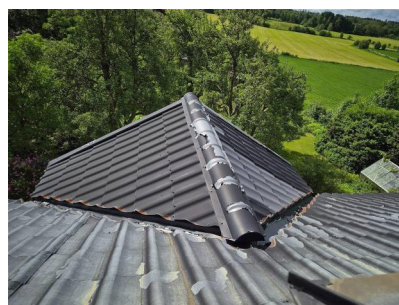
Färgsläpp och rostangrepp noteras från/på takplåtar.

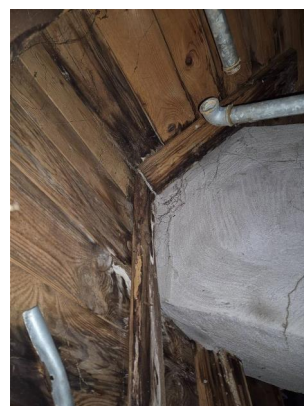
Missfärgningar, mikrobiell påväxt och rötskador noteras intill murstocken.

Vid fuktindikering i området kunde inga förhöjda fuktindikationer påvisas.

Fuktfläckar kan bero på olika saker, och kan vara ett tecken på en tidigare eller ett pågående läckage.

Vi rekommenderar en vidare undersökning för att bedöma orsak och omfattning.

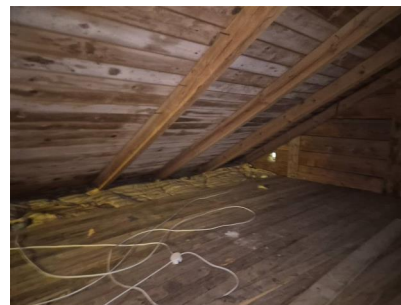
Mikrobiell påväxt finns på underlagstaket.

Detta kan vara ett tecken på att vinden tillförs fukt inifrån bostaden. Observera att besiktning av bostadens ventilationssystem inte har ingått i uppdraget.

Det rekommenderas att kontakt tas med fackman för att säkerställa ventilationen funktion.

För att komma tillrätta med detta kan fuktillförseln inifrån bostaden behöva minskas. Det kan göras genom att ventilationen i bostaden förbättras samt att eventuella otätheter i vindsbjälklaget (tak-/väggvinklar, taklucka med mera) tätas. Läs Anticimex faktablad om oppvärmda vindsutrymmen för tips och råd.

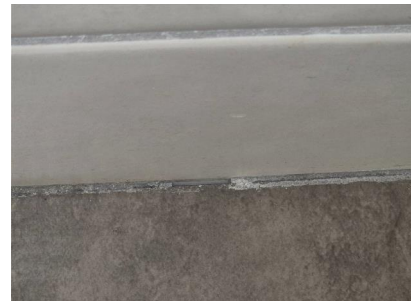
Golvet lutar bitvis inte mot golvbrunnen.

Fogsläpp noteras vid golv/väggvinkel under fönster.

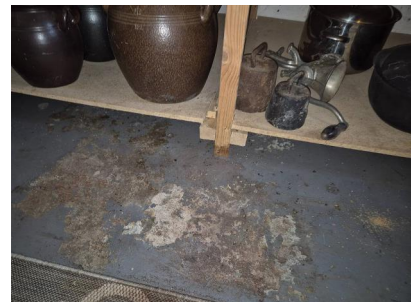
En avvikande mikrobiell lukt upplevs vid inträde i källaren.

Hyllkonstruktioner och skåpinredning av organiskt material finns i källaren.

Vid fuktkvotsmätning i hyllkonstruktion mot betonggolvet uppmäts en fuktkvot på över 28%.

I nederkant av dörrkarm uppmäts en fuktkvot på över 28%.

Risk för mikrobiell tillväxt föreligger om den relativa fuktigheten (RF) i den omgivande luften är över 75% vilket i gran- och furuvirke motsvarar en fuktkvot (FK) på ca 17%. Vid en långvarig fuktkvot på >28% finns risk för rötskador.

Det rekommenderas att källaren rensas från organiskt material.

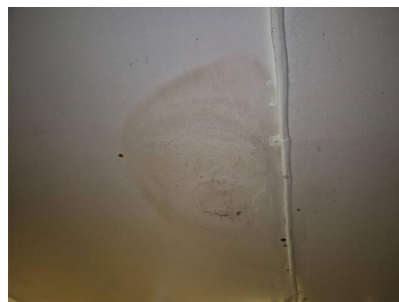
Formförändring och missfärgning noteras i taket.

Vid fuktindikering i området kunde inga förhöjda fuktindikationer påvisas.
