# Besiktningsprotokoll

Anticimex Försäkringsbesiktning i samarbete med Fastighetsbyrån

| Fastighetsadress:<br>Madängsvägen 16 | |

| Besiktningsdatum:<br>2026-06-15 | Protokollnummer:<br>69750036 |

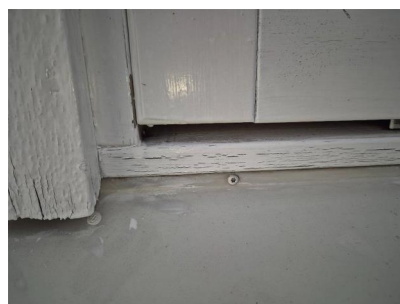
Rötskada noteras i täcklist till fönster vid sovrum 1.

Färgsläpp noteras från fönster mot trädgården.

Rötskada noteras i fönster till sovrum 2.

Det rekommenderas att kontakt tas med fackman för kontroll av orsak och omfattning samt för bedömning av eventuella åtgärder.

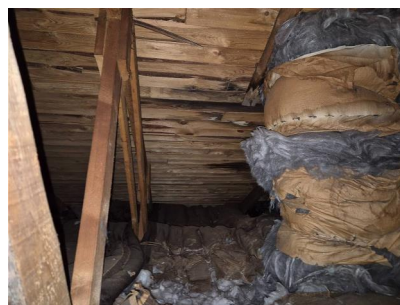
Missfärgningar noteras bitvis på underlagstaket.

Vid fuktindikering mot missfärgningarna kunde inga förhöjda fuktindikationer påvisas.

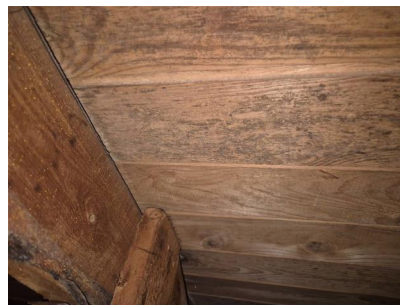
Mikrobiell påväxt finns på underlagstaket.

Detta kan vara ett tecken på att vinden tillförs fukt inifrån bostaden. Observera att besiktning av bostadens ventilationssystem inte har ingått i uppdraget.

Åtgärder har utförts avseende bostadens ventilation sedan förvärvet. Det rekommenderas att den mikrobiell påväxten hålls under uppsyn för att säkerställa att åtgärderna är tillräckliga.

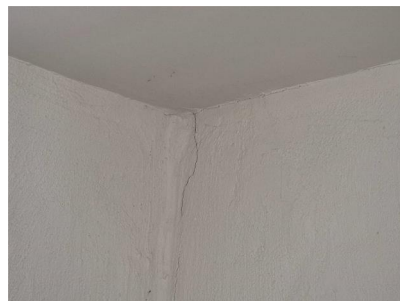
Spricka noteras i vägg.

Spricka samt färgsläpp noteras i/från golvet.

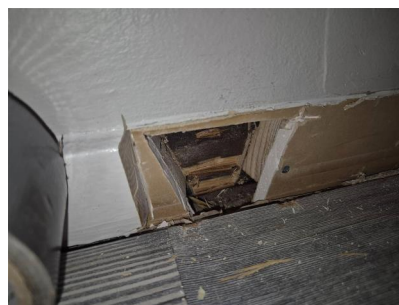
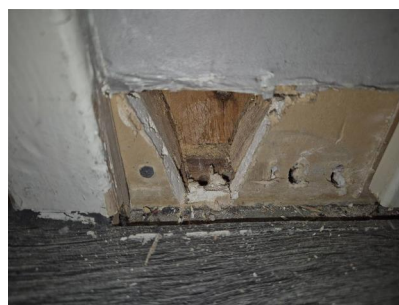
Bakom golvlisen mot ytterväggen i sovrum 2 finns ett befintligt provhål. Den rötskyddsbehandlade ytterväggssyllen är placerad under golvnivån. I ytterväggssyllen uppmäts en fuktkvot på 17%. En avvikande kemisk lukt upplevs från provbit medtagen från ytterväggssyllen.

Bakom golvlisen mellan sovrum 3 och dusch/wc finns ett befintligt provhål. Innerväggssyllen är till synes obehandlad. Innerväggssyllen är placerad under golvnivån. Vid fuktkvotmätning i innerväggssyllen uppmäts en fuktkvot på 11%. Ingen avvikande lukt upplevs i provhålet.

Risk för mikrobiell tillväxt föreligger om den relativa fuktigheten (RF) i den omgivande luften är över 75% vilket i gran- och furuvirke motsvarar en fuktkvot (FK) på ca 17%. Vid en långvarig fuktkvot på >28% finns risk för rötskador.

Befintliga väggssyllar och den flytande golvkonstruktionen riskerar på grund av naturlig fuktpåverkan att drabbas av fuktrelaterade skador med mikrobiell påväxt som möjlig följd. Är syllarna rötskyddsbehandlade finns risk att en kemisk lukt uppstår i boendemiljön.

För att utreda orsaken till och omfattningen av den avvikande kemiska lukten som upplevs från provbit medtagen från ytterväggssyllen rekommenderas att en fördjupad undersökning utförs.
