Besiktningssprotokoll

Anticimex Försäkringsbesiktning i samarbete med Fastighetsbyrån

Fastighetsbeteckning: Slutningen 3	
Fastighetsadress: Åsvägen 17	
Postnummer: 670 40	Ort: Åmotfors

Besiktningdatum: 2026-06-16	Protokollnummer: 69752445
Temperatur: 17 °C	Väderlek: Klart
Tekniker: Joakim Hellblad	
E-post: joakim.hellblad@Anticimex.se	
Kontor: Karlstad	
Närvarande: Fastighetsägaren.

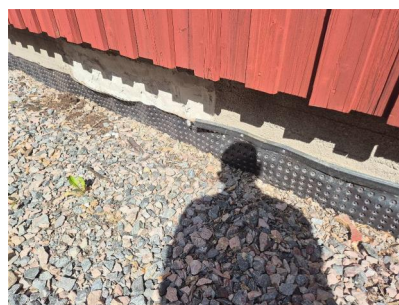
Utvändigt fuktskydd ligger oskyddat ovan mark.

Risk finns att det utvändiga fuktskyddet skadas och funktionen försämras.

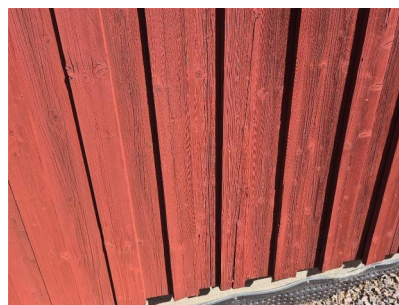
Fasadbeklädnaden har färgsläpp och torrsprickor.

Fasadbeklädnad och träkonstruktioner där målningsbehov finns riskerar att få fukt- och rötskador på grund av sämre vattenavvisande förmåga.

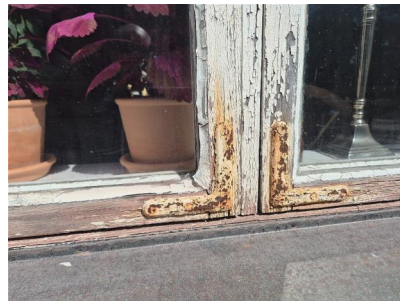
Fönster har färgsläpp och torrsprickor.

Fönsterbågar och fönsterkarmar där målningsbehov finns riskerar att få fukt- och rötskador på grund av sämre vattenavvisande förmåga.

För att öka livslängden på fönster rekommenderas målning och underhåll.

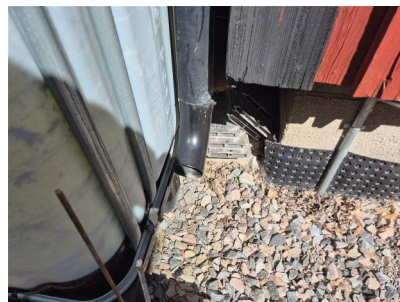
Stuprör är inte anslutet till markledning.

Stuprör som inte är anslutet till markledning kan medföra en ökad fuktbelastning på grundmur/sockel som i sin tur kan leda till fuktrelaterade skador.

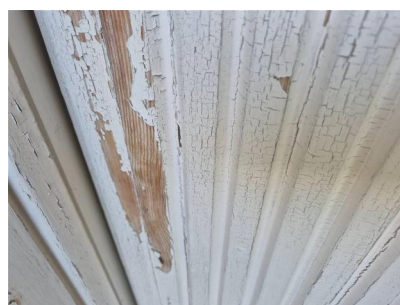
- Äldre plåtbeklädnad under trätrall.
- Underhållsbehov på trädetaljer föreligger.

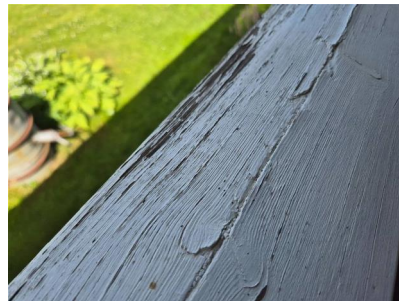
Altanräcke och träkonstruktioner är i behov av målning/underhåll.

Altanräcke och träkonstruktioner där målningsbehov finns riskerar att få fukt- och rötskador på grund av sämre vattenavvisande förmåga.

Vi rekommenderar att du utför målning/underhåll av altan.

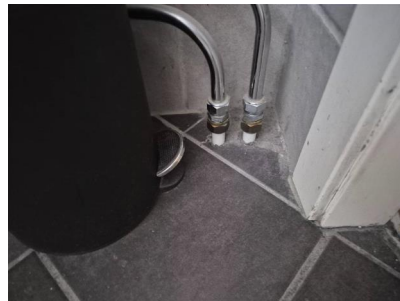
Rör genomföring finns i golv.

Rör genomföringar i golvet medför en ökad risk för att vatten tränger ner i omkringliggande konstruktioner och orsakar fuktskador.

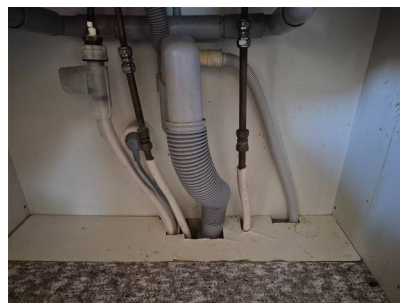
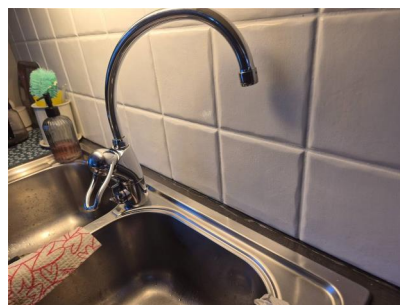
Fuktskydd saknas i diskbänksskåp.
- Diskmaskinsslangen saknar upphängningsbygel.
- Vridstopp saknas på köksblandaren

Utan fuktskydd är det svårt att upptäcka läckage från rörledningar. Vatten kan då tränga in i omkringliggande konstruktioner och orsaka fuktskador.

För att upptäcka eventuella läckage, installera ett fuktskydd.

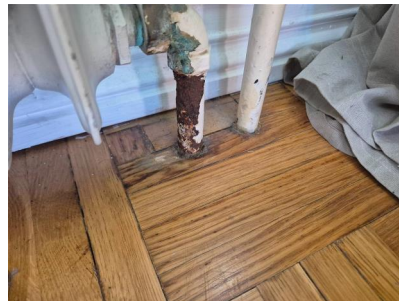
Elementrör är rostiga och mindre missfärgning på parkettgolv finns.

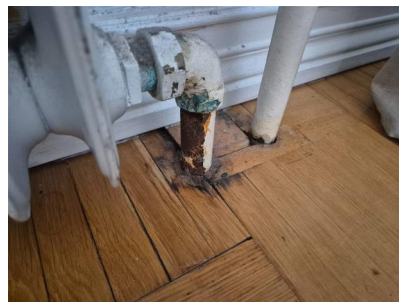
Elementrör är rostiga och mindre missfärgning på parkettgolv finns.

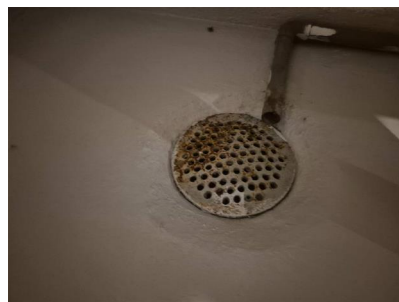
✎ Gjutjärnsbrunnen är rostangripen.
Golvbrunn i pannrum/garage är i dåligt skick.

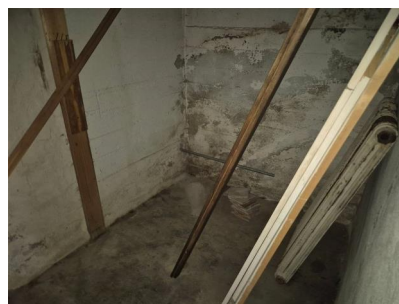
Puts och färgsläpp förekommer.

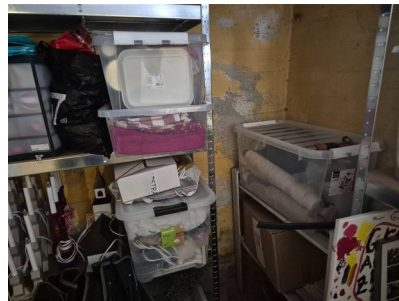
Puts och färgsläpp förekommer.
