Besiktningssprotokoll

Anticimex Försäkringsbesiktning i samarbete med Fastighetsbyrån

Fastighetsbeteckning: Bröckling 1:52	
Fastighetsadress: Bröckling 117	
Postnummer: 843 91	Ort: Bräcke

Besiktningdatum: 2026-06-15	Protokollnummer: 69740836
Temperatur: 18 °C	Väderlek: Mulet
Tekniker: Mikael Persson	
E-post: mikael.persson@anticimex.se	
Kontor: Sundsvall	
Närvarande: Fastighetsägaren

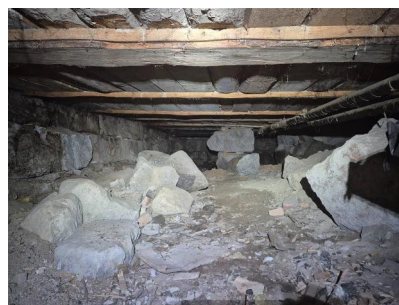
Utvändigt / Krypgrund

Vid kontroll av krypgrunden noteras mycket organiskt material så som byggspill mot marken. I utrymmet känns en mikrobiell doft och högt fukttryck noteras på marken och grundmur. Jag rekommenderar att städa ur grunden på organiskt material och försök sänka fukttillskottet till krypgrunden eftersom detta på sikt kan leda till rötskador. Läs bifogat faktablad Krypgrund. När hela grunden är tillgänglig så överväg en installation av en sorptionsavfuktare.

Vid kontroll av konstruktion i krypgrund noterades fuktvärden över kritisk fuktnivå och det förekommer mikrobiell doft och påväxt på blindbotten. Kondens på grundstenar. Organiskt material mot marken.

De höga fuktvärdena och den mikrobiella påväxten innebär att grundens klimat under delar av året är för fuktigt. Detta kan i förlängningen leda till rötskador i konstruktionen. För att undvika detta så måste krypgrundens klimat bli torrare.

Fuktkvoten uppmättes till 21 % allmänt i blindbotten och 25% på formbräddor i direkt kontakt med marken.

Delar av grunden är ej kontrollerad på grund av låg höjd.

Läs Anticimex faktablad om uteluftsventilerade krypgrunder för tips och råd.

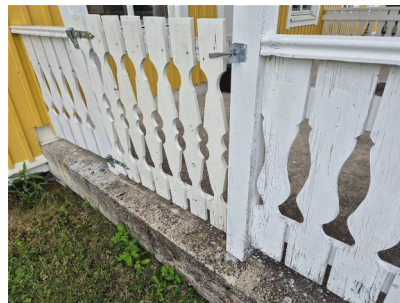
Utvändigt / Altan

Altanräcke och träkonstruktioner är i behov av målning/underhåll.

Vi rekommenderar att du utför målning/underhåll av altan.

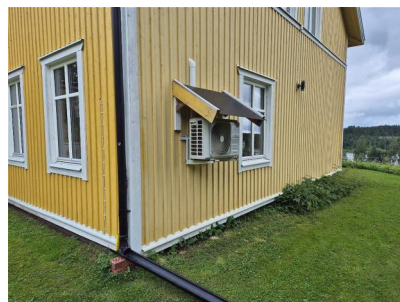
Kondensvatten från luftvärmepumpens utedel leds inte bort från husgrunden.

Detta medför ökad risk för att vatten tränger in i anslutande konstruktioner, vilket i sin tur kan leda till fuktrelaterade skador. Observera att besiktning av byggnadens värmesystem eller värmepumpen inte har ingått i uppdraget.

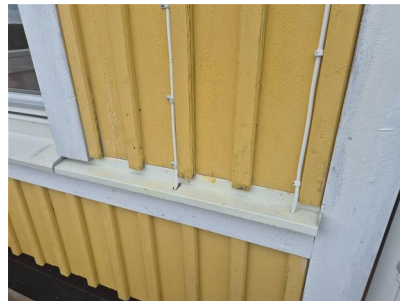
Delar av fasadpanelen är i behov av målning/underhåll. Främst ändträ.

För att öka livslängden på fasadbeklädnaden rekommenderas målning och underhåll.

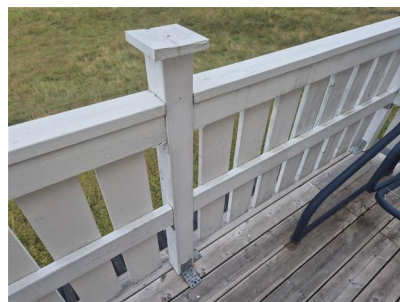
Utvändigt / Balkong

Balkongräcke och träkonstruktioner är i behov av målning/underhåll.

För att öka livslängden på balkongen rekommenderas målning och underhåll.

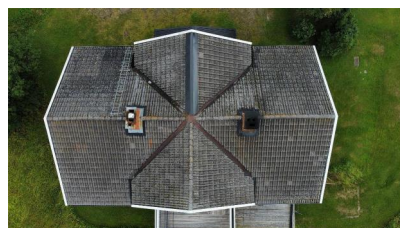
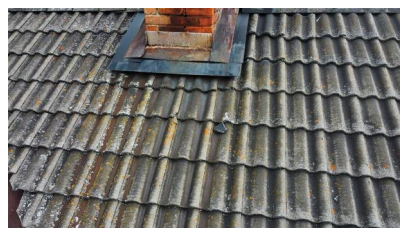
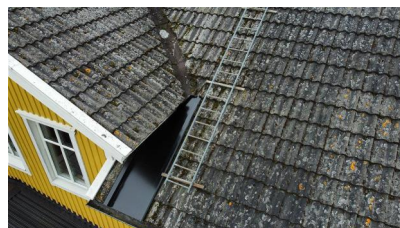
Utvändigt / Tak

Yttertaket är äldre.
Enstaka takpannor är spruckna.
Mosspåväxt förekommer.

Takpannor, plåtdetaljer och underlagspapp har enligt vår bedömning en begränsad livslängd. Eftersom husets taktäckning är äldre har det ett minskat motstånd mot vatteninträning. Detta i sin tur kan leda till fuktskador på träläkt och vidare ner i underliggande konstruktioner.

Taket är kontrollerat med drönare.

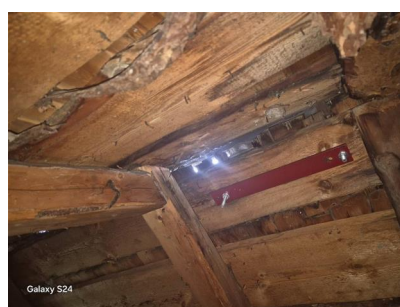
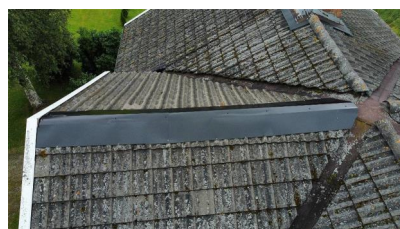
Utvändigt / Vind

Yttertakets är enligt hörsägen bytt år 1988 och enstaka kantstött takpanna förekommer. Från vinden noteras mindre otätheter vid taknock. Jag rekommenderar att byta ut taknocken så att inte det vid dåligt väder tar sig in regn och snö vilket kan orsaka fuktskador.

Mindre otätheter finns vidnock. Skräp och mindre fuktbelastning synlig på isoleringens översta skikt.

Risk att vid ogynnsam väderlek att regnvatten/snö tränger in med läckage på vindsutrymmet som följd.

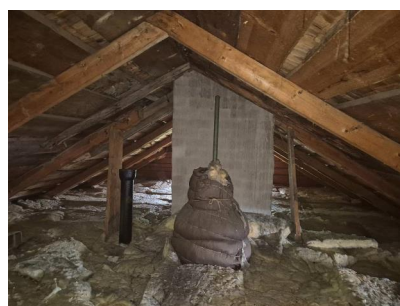
Vid kontroll av vinden uppmättes fuktvärden under kritisk fuktnivå för mikrobiell tillväxt och en normal lukt upplevdes. Fuktkvoten i underlagstak/takbjälkar uppmättes till 10 %.

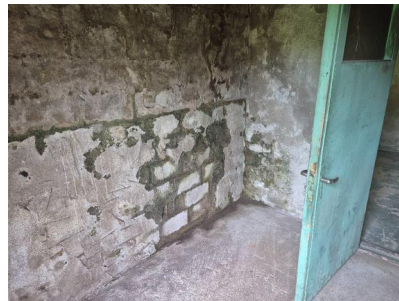
Utvändigt / Källare

Utvändigt fuktskydd är äldre alternativt saknas. Putssläpp och högt fuktryck noteras.

Eftersom källarens utvändiga fuktskydd (dagvattensystem, dräneringssystem samt källarytterväggarnas utvändiga fuktskydd) är äldre, så kan systemet ha nedsatt funktion. Detta ökar risken för invändiga fuktskador i källaren.

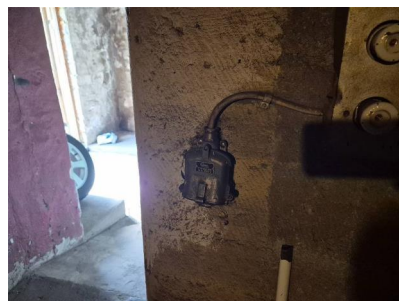
3-fasuttag i metall finns.

Denna typ av uttag tillverkas inte längre då de anses medföra en stor risk för personskada.

Kontakta en elektriker för kontroll och åtgärd.

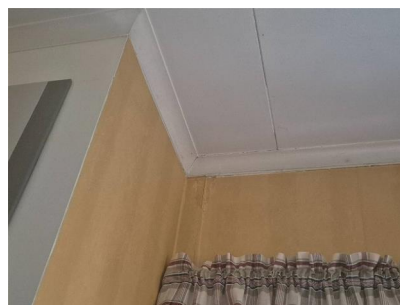
Entréplan / Kök

Mindre fuktfläck finns i tak.

Bedöms torr för dagen.

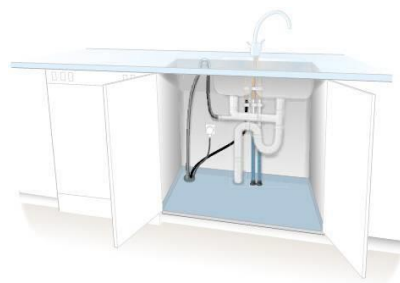
Fuktskydd saknas i diskbänksskåp och under kylskåp.

Utan fuktskydd är det svårt att upptäcka läckage från rörledningar. Vatten kan då tränga in i omkringliggande konstruktioner och orsaka fuktskador.

För att upptäcka eventuella läckage, installera ett fuktskydd.

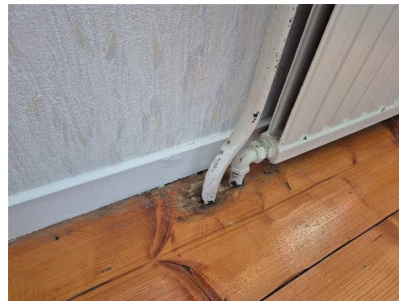
Entréplan / Allrum 2

Fuktfäck på golv kring radiatorrör.

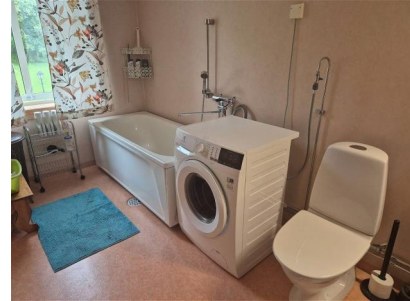
Övre plan / Badrum

Våtutrymmet har äldre yt-/tätskikt.

Avvikande fuktindikering runt golvbrunn.
Rostig gjutjärnbrunn.
Rör genomföring i vägg i plats för bad/dusch.
Mattsläpp runt golvbrunnen..
Tätskiktet avslutas ovanför klämring.

Eftersom funktionen, som innebär att ytskiktet/tätskiktet ska vara vattentätt, kan vara nedsatt samt övrigt noterat ovan finns en ökad risk att vatten tränger igenom ytskiktet/tätskiktet med vattensador i omkringliggande konstruktioner som följd.

Jag rekommenderar kontakt med våtrumsentreprenör för kontroll och åtgärd.

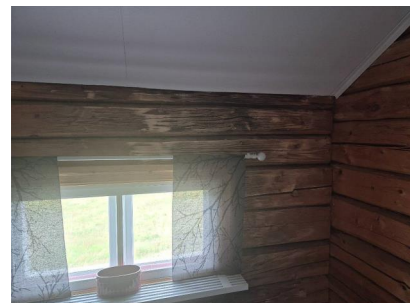
Övre plan / Sovrum 2

Fuktfläckar på timmer. Torrt för dagen.
Bedöms ha uppkommit innan takbytet.

Håll under uppsikt.
