Besiktningssprotokoll

Anticimex Försäkringsbesiktning i samarbete med Fastighetsbyrån

Fastighetsbeteckning: Annelund 7:32	
Fastighetsadress: Mörlandavägen 8	
Postnummer: 524 42	Ort: Ljung

Besiktningdatum: 2026-06-15	Protokollnummer: 69753338
Temperatur: 10 °C	Väderlek: Regn
Tekniker: Martin Ivarsson	
E-post: Martin.Ivarsson@anticimex.se	
Kontor: Borås	
Närvarande: Uppdragsgivare

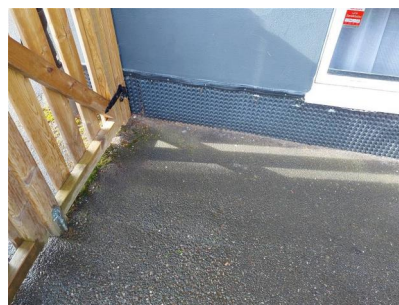
Utvändigt / Sockel

Utvändigt fuktskydd ligger oskyddat ovan mark.

Risk finns att det utvändiga fuktskyddet skadas och funktionen försämras.

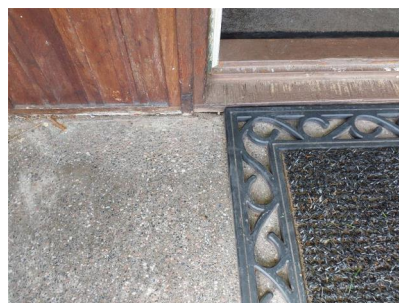
Utvändigt / Dörrar

Tröskelbleck saknas under dörr.

Avsaknad av tröskelbleck medför att det finns risk för att vatten kan rinna in och orsaka fuktskador på tröskel och/eller i kringliggande vägg och bjälklag.

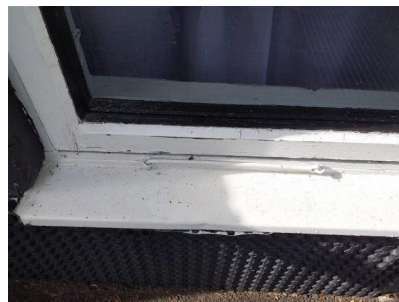
Utvändigt / Fönster

Fönster är i behov av målning/underhåll.

Fönsterbågar och fönsterkarmar där målningsbehov finns riskerar att få fukt- och rötskador på grund av sämre vattenavvisande förmåga.

För att öka livslängden på fönster rekommenderas målning och underhåll.

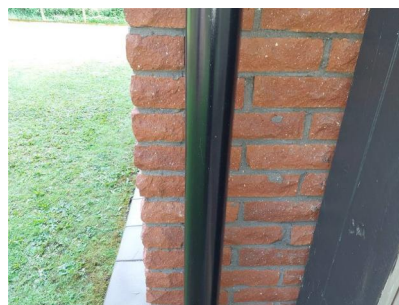
Utvändigt / Hängrännor / Stuprör

Fals på stuprör vänd mot fasad.

Falsen på stuprören kan med fördel vändas ut från fasaden för att lättare se om röret blivit skadat efter vinterns påfrestningar samt för att undvika skador på fasad vid ett eventuellt läckage.
