# Besiktningsprotokoll

Anticimex Försäkringsbesiktning i samarbete med Fastighetsbyrån

| Fastighetsadress:<br>Skuttunge-Myrby 126 | |

| Besiktningsdatum:<br>2026-06-15 | Protokollnummer:<br>69753458 |

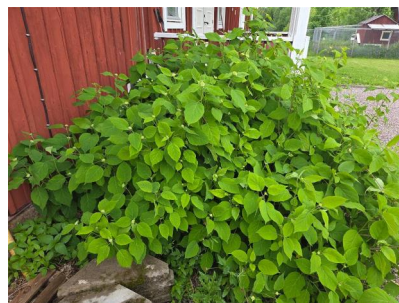
Viss växtlighet förekommer i anslutning till byggnaden. Området närmast huset bör enligt vår bedömning vara fritt från växtlighet.

Kondensvatten från luftvärmepumpens ute del leds inte bort från husgrunden. Dock är denna ej i bruk.

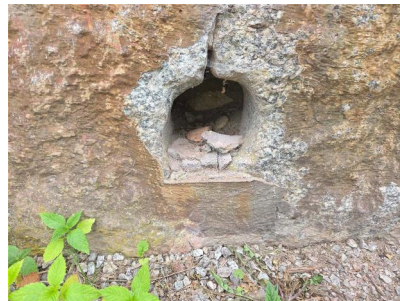
Mindre sprickor och otätheter förekommer i sockeln. Dessa bedöms inte ha orsakat bakomliggande skador.

Installation av ventilationsgaller rekommenderas för att minska risken för inträngning av skadedjur.

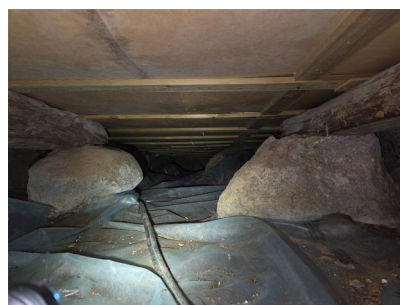
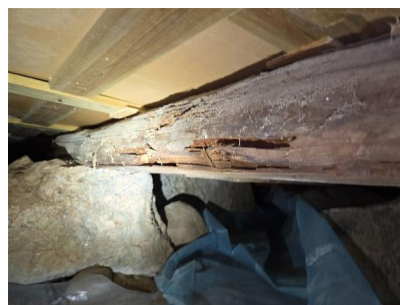
Vid kontroll av konstruktionen i de delar som var framkomliga i torpargrunden noterades fuktvärden över kritisk fuktnivå, och mikrobiell påväxt förekommer i ett begränsat område.

De höga fuktvärdena och den mikrobiella påväxten innebär att grundens klimat under delar av året är för fuktigt. Detta kan i förlängningen leda till rötskador i konstruktionen. För att undvika detta så måste torpargrundens klimat bli torrare. En vanlig åtgärd vid återkommande fuktproblematik i torpargrunder är installation av en sorptionsavfuktare.

Fuktkvoten i bjälklagets undersida uppmättes till 17-18%. Detta värde varierar dock under året beroende på årstid och utomhusklimat.

- Träskyddsbehandlat virke förekommer.
- Stora delar av golvbjälklaget är utbytt på senare år.
- Torra rötskador förekommer på enstaka bärlina.

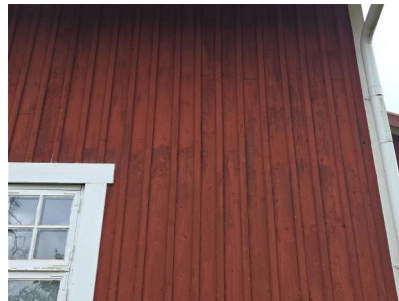
Fasadbeklädnaden är i behov av målning/underhåll samt eventuellt byte av enstaka skadat virke.

- Sprickor och otätheter förekommer i fasadbeklädnaden.

För att öka livslängden på fasadbeklädnaden rekommenderas målning och underhåll.

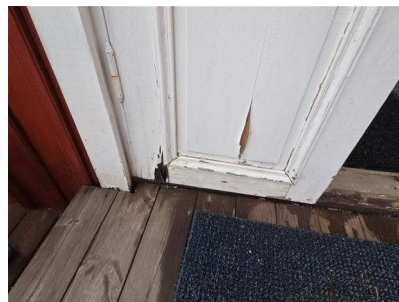
Underhållsbehov samt rötskador förekommer på dörr/dörrar. För att öka livslängden på dörrar rekommenderas målning och underhåll.

- Tröskbleck saknas.

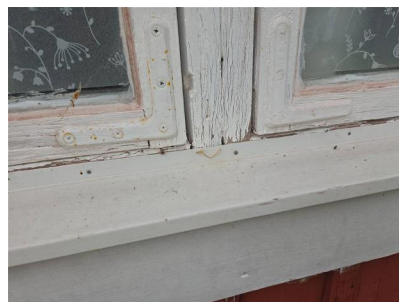
Underhållsbehov förekommer på fönster. För att öka livslängden på fönster rekommenderas målning och underhåll.

- Fönsterbleck är otäta vid infästningar och överbleck saknas.
- Enstaka fönsterglas är spruckna.

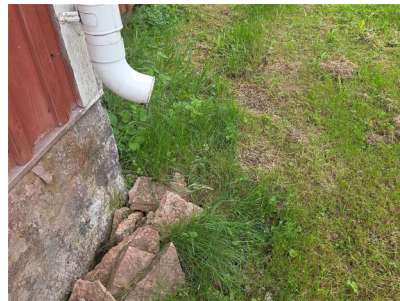
Stuprör avslutas nära husliv. Stuprör som inte leds bort från grunden kan medföra en ökad fuktbelastning på grundkonstruktionen.

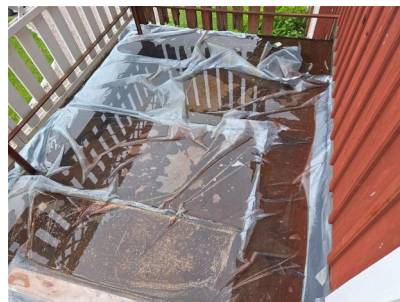
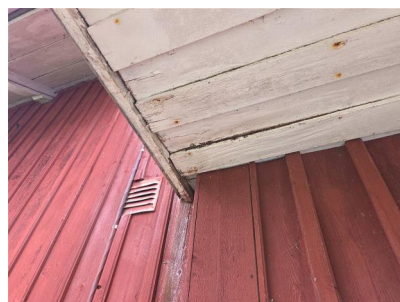
Vid besiktningstillfället var balkongytan täckt med plastfolie med vattenansamling. Bakfall och ojämnheter noterades på ytan samt rötskador på räcket. På undersidan noteras även fuktfläckar och fuktskador.

Vidare undersökning av balkongen rekommenderas av sakkunnig för att klarlägga omfattningen av skadorna samt eventuella åtgärder.

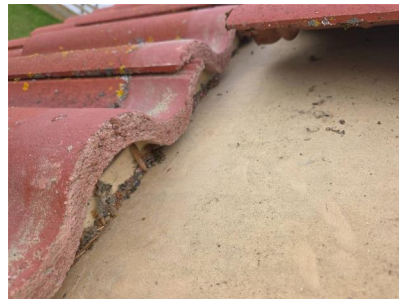
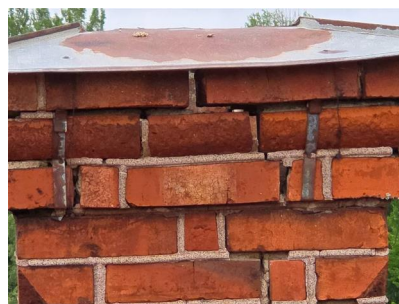
Underlagstaket består av träfiberskivor på spåntak med plank. Med denna konstruktion är det extra viktigt att takpannorna är hela. Eftersom underlagstaket inte har en papp kan regn och snö som tränger in genom otätheter leda till fuktskador i underliggande konstruktion.

- Mindre mosspåväxt förekommer på takpannor.
- Skorsten saknar väderskydd.
- Enstaka trasig takpanna förekommer.
- Vid stickprovskontroll av läkt saknades ströläkt bitvis.
- Murstocken har otätheter.

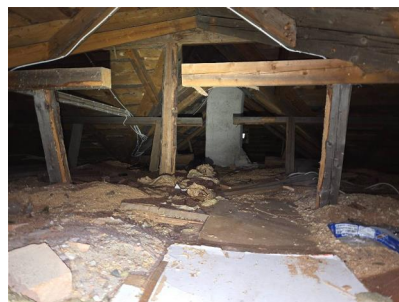
Vid kontroll av vinden uppmättes fuktvärden under kritisk fuktnivå för mikrobiell tillväxt och en normal lukt upplevdes.

Fuktkvoten i underlagstak/takbjälkar uppmättes vid besiktningstillfället till ca 7-8 %. Detta värde varierar dock under året beroende på årstid och utomhusklimat.

- Äldre spår av träskadeinsekter.
- Dessa bedöms ej som aktiv i dagsläget.
- Äldre torra fuktfläckar förekommer i underlagstaket. Dessa uppstod troligen innan senaste takomläggningen ca 2012.

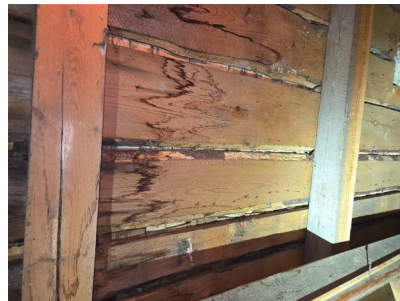
Äldre torra fuktfläckar förekommer i underlagstaket. Dessa uppstod troligen innan senaste takomläggningen ca 2012.

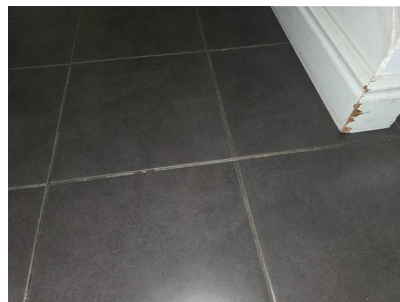
Enstaka klinker har bomljud samt fogsläpp.

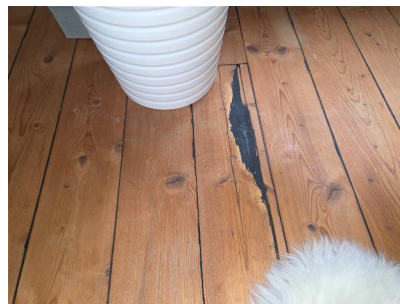
Trasig golvbräda noteras.

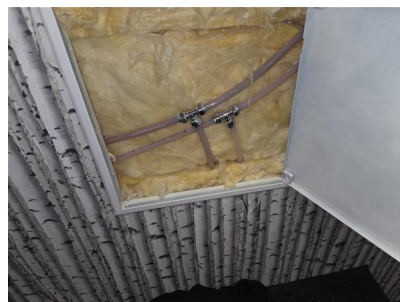
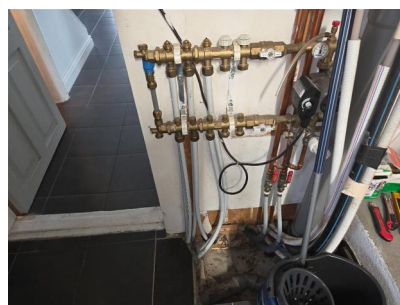
Rörsamling är inte placerad i ett fuktsäkert skåp med möjlighet till säker avrinning. Utan fuktskydd på botten och väggar ökar sannolikheten för fuktrelaterade skador vid ett eventuellt läckage.

- Tätskikt saknas i golvbrunnen, vilket kan medföra att vatten tränger ner i omkringliggande konstruktioner och orsakar fuktrelaterade skador.

Vattenlarm kan med fördel monteras för att snabbt upptäcka ett eventuellt läckage.

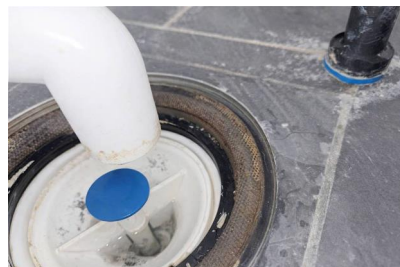
Tätskiktsanslutningen mot golvbrunnen är bristfälligt utförd. Vid golvbrunnen noterades att tätskiktet har släppt från underlaget samt att blåsbildning förekommer i tätskiktet.

- Golvbrunnen inte är typgodkänd och inte avsedd för utrymmet.
- Frånluftsventilation saknas i utrymmet.

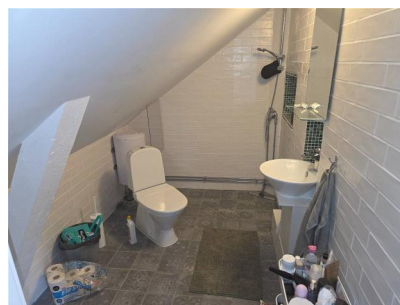
Duschplatsen är placerad under snedtak med begränsad takhöjd. Konstruktionen medför att takytan utsätts för förhöjd fuktbelastning vid duschning.

- Frånluftsventilation saknas i utrymmet.
