**Fastighetsuppgifter**

Ölslanda 1:183

Flintakroken 30

| Uppdragsnummer | O32707 |

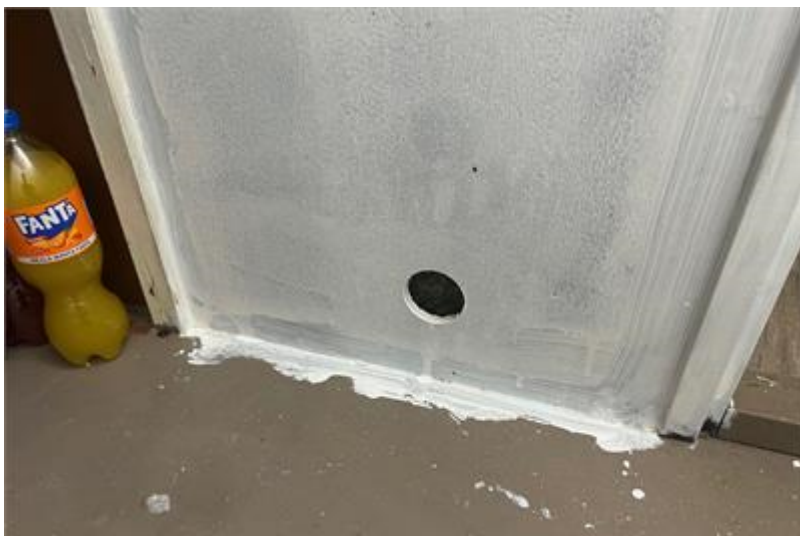
Samtliga fuktkvotsmätningar är stickprovskontroller och mätvärden kan variera med årstider mm. gränsen för mikrobiell tillväxt i trä går vid ca 17 % oh för rötskador vid ca 28 % fuktkvot.

Via ett befintligt provhål i en mellanvägg i matkällaren uppmättes fuktkvoten i syllen till ca 10-11 %, vidare uppmättes fuktkvoten i trappvangeln till ca 11 %.
