# Besiktningsprotokoll

Anticimex Försäkringsbesiktning i samarbete med Fastighetsbyrån

| Fastighetsadress:<br>Arvidsgårdsgatan 8 | |

| Besiktningsdatum:<br>2026-06-16 | Protokollnummer:<br>69750638 |

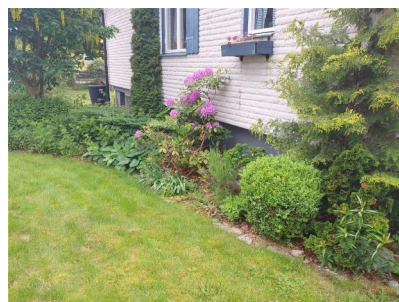
Växter finns i anslutning till byggnaden.

När det finns rabatter och växter nära byggnaden finns risk att fukt stannar kvar i väggarna. Detta kan i sin tur orsaka invändiga fuktskador. Växternas rötter kan också skada grundmuren och sätta dräneringsledningen ur funktion.

Området närmast huset rekommenderas att vara fritt från växtlighet.

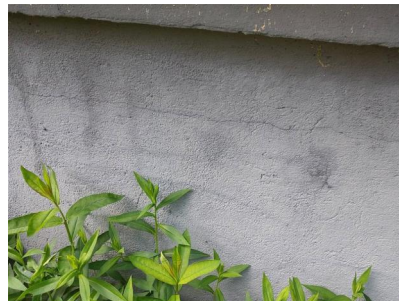
Sprickor finns i sockel.

Detta kan leda till fukt- och frysskador i konstruktionen.

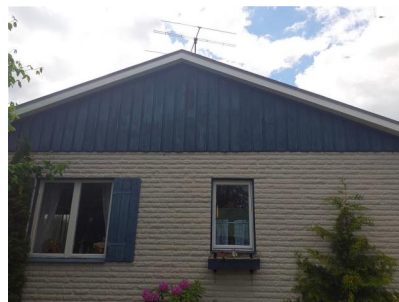
Fasadpanelen är i behov av målning/underhåll.

Träkonstruktioner där målningsbehov finns riskerar att få fukt- och rötskador på grund av sämre vattenavvisande förmåga. För att öka livslängden på träkonstruktionerna rekommenderas målning och underhåll.

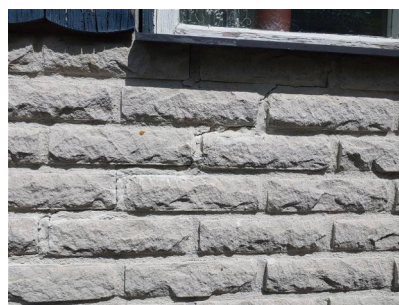
Sprickor finns i tegelfasaden.

Detta kan leda till fukt- och frysskador i konstruktionen.

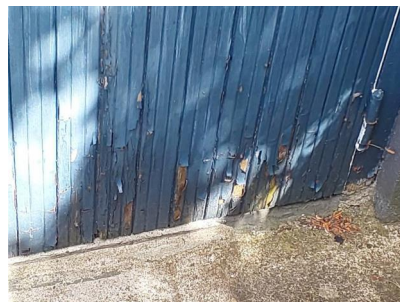
Dörr är i behov av målning/underhåll.

Dörrar där målningsbehov finns riskerar att få fukt- och rötskador på grund av sämre vattenavvisande förmåga.

För att öka livslängden på dörr rekommenderas målning och underhåll.

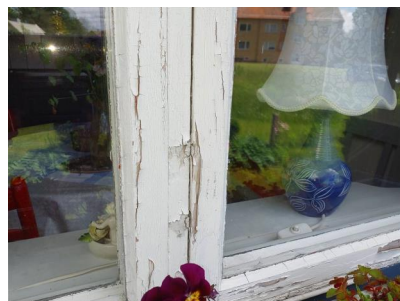
Fönster är i behov av målning/underhåll.

Fönsterbågar och fönsterkarmar där målningsbehov finns riskerar att få fukt- och rötskador på grund av sämre vattenavvisande förmåga.

För att öka livslängden på fönster rekommenderas målning och underhåll.

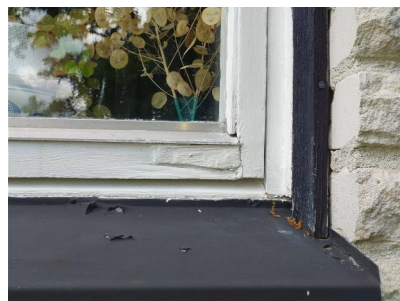
Rötskador finns i fönster.

Rötskadorna kan bero på olika saker, exempelvis bristfälligt underhåll, bakfall på fönsterbleck, målning, skruvar och beslag etc.

Vi rekommenderar en fördjupad undersökning för att bedöma orsak och omfattning.

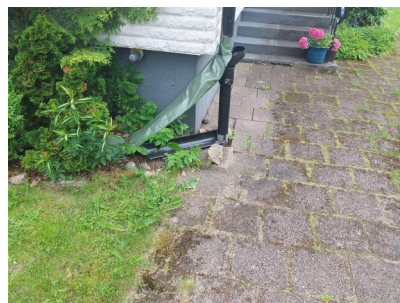
Stuprör är bristfälligt anslutet till markledning.

Stuprör som avslutas intill huset (ovan mark) kan medföra en ökad fuktbelastning på grundmur/sockel som i sin tur kan leda till fuktrelaterade skador.

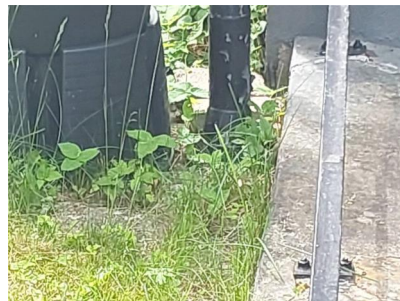
Lövsilar finns inte.

När det saknas lövsilar så finns det risk att det blir stopp i dagvattenledningen.

För att hindra stopp i dagvattenledningar rekommenderas komplettering av lövsilar.

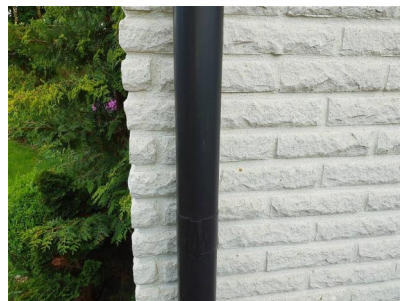
Fals på stuprör vänd mot fasad.

Falsen på stuprören kan med fördel vändas ut från fasaden för att lättare se om röret blivit skadat efter vinterns påfrestningar samt för att undvika skador på fasad vid ett eventuellt läckage.

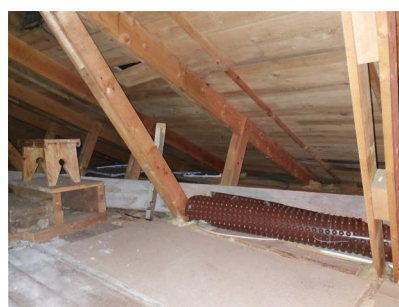
Mikrobiell påväxt finns på underlagstaket.

Detta kan vara ett tecken på att vinden tillförs fukt inifrån bostaden. Observera att besiktning av bostadens ventilationssystem inte har ingått i uppdraget.

För att komma tillrätta med detta kan fukttilförseln inifrån bostaden behöva minskas. Det kan göras genom att ventilationen i bostaden förbättras samt att eventuella otätheter i vindsbjälklaget (tak-/väggvinklar, taklucka med mera) tätas. Läs Anticimex faktablad om uppvärmda vindsutrymmen för tips och råd.

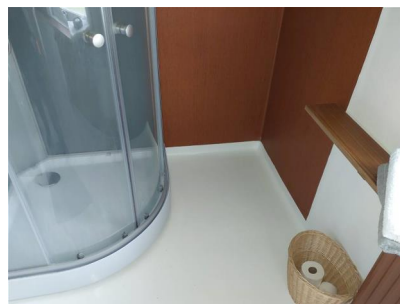
Våtutrymmet har äldre yt-/tätskikt.

Utrymmet är äldre och har passerat tiden för sin tekniska livslängd.

Renovering av utrymmet rekommenderas. Kontakta en behörig våtrumsentreprenör för en renovering. I samband med renoveringen bör omkringliggande konstruktioner kontrolleras för att upptäcka eventuella följdskador.

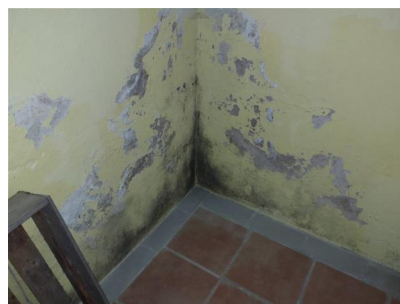
Puts- och färgsläpp finns på källarväggar.

Puts- och färg som släppt från underlaget invändigt på källarytterväggarna är ett tecken på att källarens utvändiga fuktskydd inte längre fungerar tillfredsställande.

För att åtgärda detta måste källarens utvändiga fuktskydd förbättras. Läs Anticimex faktablad om källare för tips och råd.

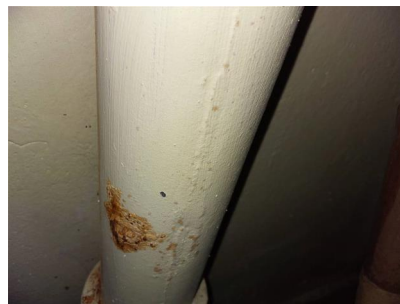
Husets rör- /avlopp- /värmeledningssystem är äldre.

Detta behöver inte betyda att systemen har några allvarliga brister, men äldre rör- /avlopp- /värmeledningssystem kan ha nedsatt funktion/brister på grund av sin ålder, vilket i värsta fall kan leda till läckage. Vi rekommenderar att en fackman kontaktas för att kontrollera husets rör- /avlopp- /värmeledningssystem samt för att hjälpa er med eventuella åtgärder. Observera att ingen besiktning av dessa system har ingått i uppdraget.

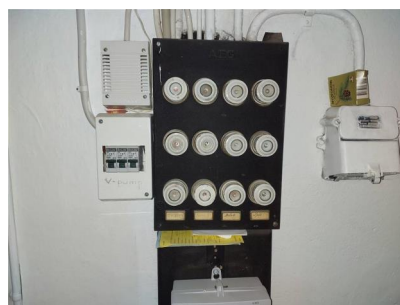
Elanläggningen i huset är äldre.

Äldre elanläggningar och elkablar är en säkerhetsrisk som kan orsaka både personskador och brand.

Kontakta en elektriker för kontroll och åtgärd.
