Besiktningssprotokoll

Fastighetsbeteckning: Sälen 14	
Fastighetsadress: Svedenborgsgatan 42	
Postnummer: 44143	Ort: Alingsås

Besiktningdatum: 2026-06-17	Protokollnummer: 69748739
Temperatur: 18 °C	Väderlek: Halvklart
Tekniker: Martin Ivarsson	
E-post: Martin.Ivarsson@anticimex.se	
Kontor: Borås	
Närvarande: Fastighetsmäklare

Försäkringsbesiktning

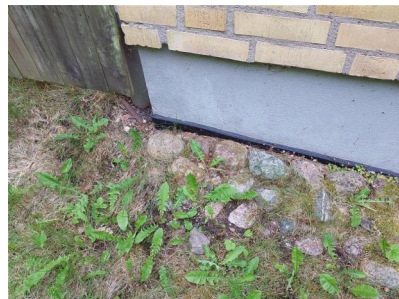
Utvändigt fuktskydd ligger oskyddat ovan mark.

Risk finns att det utvändiga fuktskyddet skadas och funktionen försämras.

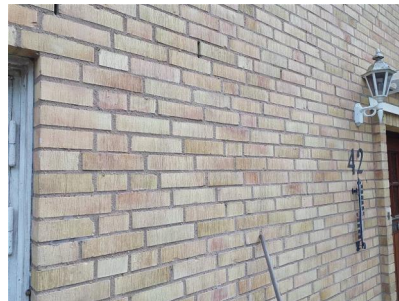
Tegelfasaden är äldre. Tegel är ett starkt och tåligt fasadmaterial som kräver lite underhåll. Ofta förekommer tunna sprickor vilket oftast har kosmetisk betydelse. Med tiden behöver dock oftast fogar kompletteras samt fasadens kramling (förankring i stommen) kan rosta sönder/lossna vilket innebär att fasaden kan bukta/svikta. Vanligt förekommande är även att armeringen över fönster/dörrar rostar (utvidgas) varvid den kraften kan orsaka fogsläpp och sprickbildning i tegelfasader. Ovanstående kan i sin tur leda till fuktskador i bakomliggande konstruktioner. Stora avvikelser förekommer dock beroende på hur utsatt fasaden är.

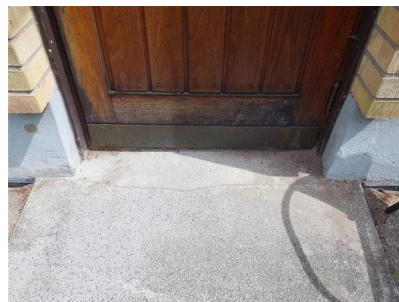
Tröskelbleck saknas under dörr.

Avsaknad av tröskelbleck medför att det finns risk för att vatten kan rinna in och orsaka fuktskador på tröskel och/eller i kringliggande vägg och bjälklag.

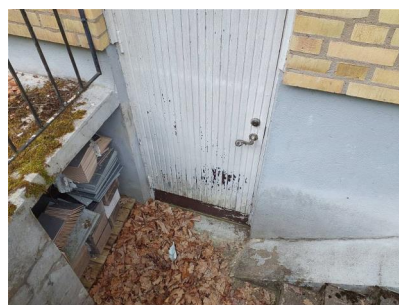
Dörr är i behov av målning/underhåll.

Dörrar där målningsbehov finns riskerar att få fukt- och rötskador på grund av sämre vattenavvisande förmåga.

För att öka livslängden på dörr rekommenderas målning och underhåll.

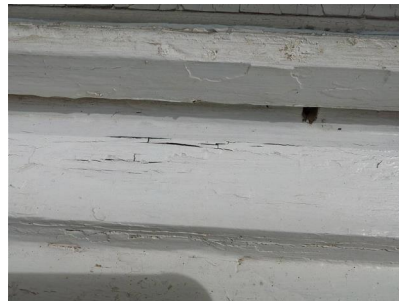
Fönster är i behov av målning/underhåll.

Fönsterbågar och fönsterkarmar där målningsbehov finns riskerar att få fukt- och rötskador på grund av sämre vattenavvisande förmåga.

För att öka livslängden på fönster rekommenderas målning och underhåll.

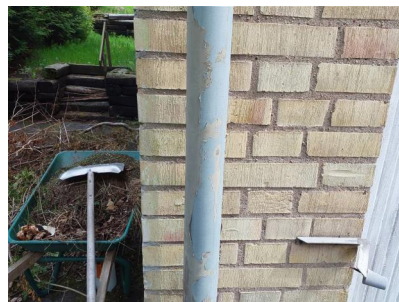
Fals på stuprör vänd mot fasad.

Falsen på stuprören kan med fördel vändas ut från fasaden för att lättare se om röret blivit skadat efter vinterns påfrestningar samt för att undvika skador på fasad vid ett eventuellt läckage.

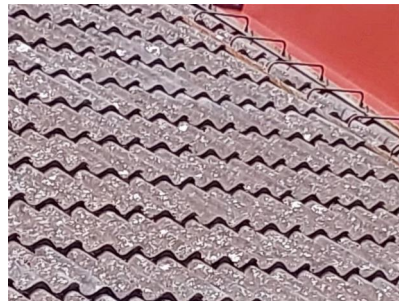
Q Yttertaket är äldre och i behov av renovering.

Taket är äldre och har passerat tiden för sin tekniska livslängd. Renovering av yttertaket rekommenderas. Kontakta en takentreprenör för en renovering. I samband med renoveringen bör omkringliggande konstruktioner kontrolleras för att upptäcka eventuella följdskador.

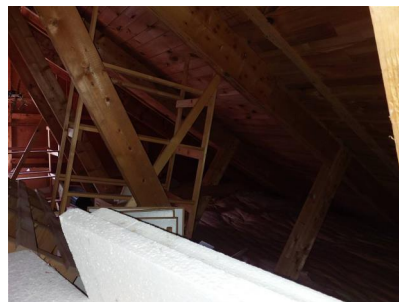
↖ Mikrobiell påväxt finns på underlagstaket.

Detta kan vara ett tecken på att vinden tillförs fukt inifrån bostaden. Observera att besiktning av bostadens ventilationssystem inte har ingått i uppdraget.

För att komma tillrätta med detta kan fuktillförseln inifrån bostaden behöva minskas. Det kan göras genom att ventilationen i bostaden förbättras samt att eventuella otätheter i vindsbjälklaget (tak-/väggvinklar, taklucka med mera) tätas. Läs Anticimex faktablad om oppvärmda vindsutrymmen för tips och råd.

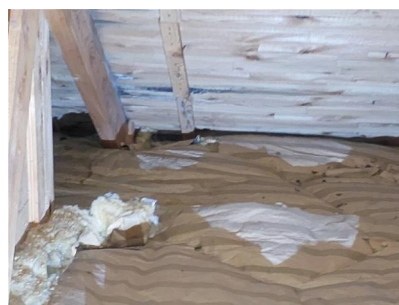
Q Underlagstaket har fuktfläckar.

Fuktfläckar kan bero på olika saker, och kan vara ett tecken på en tidigare eller ett pågående läckage.

Vi rekommenderar en fördjupad undersökning för att bedöma orsak och omfattning.

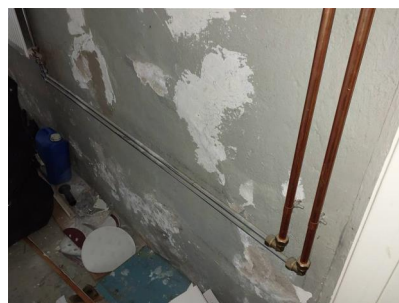
Puts- och färgsläpp finns på källarväggar.

Puts- och färg som släppt från underlaget invändigt på källarytterväggarna är ett tecken på att källarens utvändiga fuktskydd inte längre fungerar tillfredsställande.

För att åtgärda detta måste källarens utvändiga fuktskydd förbättras. Läs Anticimex faktablad om källare för tips och råd.

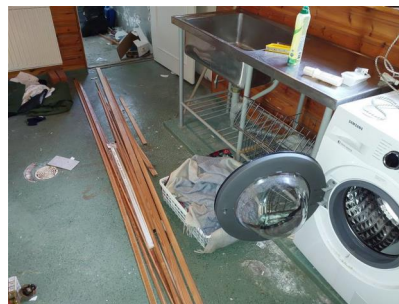
🔍 Våtutrymmet har äldre yt-/tätskikt.

Utrymmet är äldre och har passerat tiden för sin tekniska livslängd.

Renovering av utrymmet rekommenderas. Kontakta en behörig våtrumsentreprenör för en renovering. I samband med renoveringen bör omkringliggande konstruktioner kontrolleras för att upptäcka eventuella följskador.

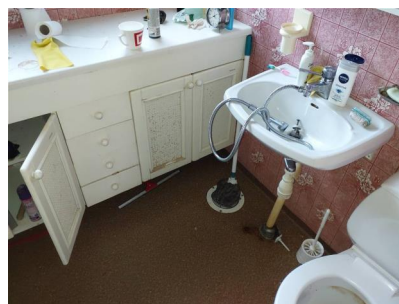
🔍 Våtutrymmet har äldre yt-/tätskikt.

Utrymmet är äldre och har passerat tiden för sin tekniska livslängd.

Renovering av utrymmet rekommenderas. Kontakta en behörig våtrumsentreprenör för en renovering. I samband med renoveringen bör omkringliggande konstruktioner kontrolleras för att upptäcka eventuella följdskador.

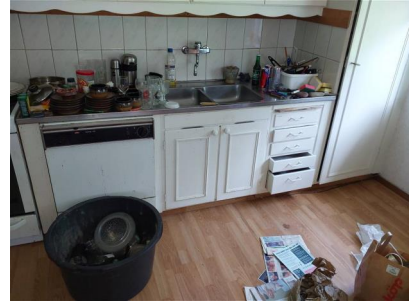
Utrymmet är i behov av renovering
