**Fastighetsuppgifter**

Fastighetsbeteckning  
Nedre Gruvriset 33:133  
Adress  
Länsmansvägen 11  
79161 Falun

| Uppdragsnummer | WA8340 |
| Besiktningsdatum | 2026-06-04 |

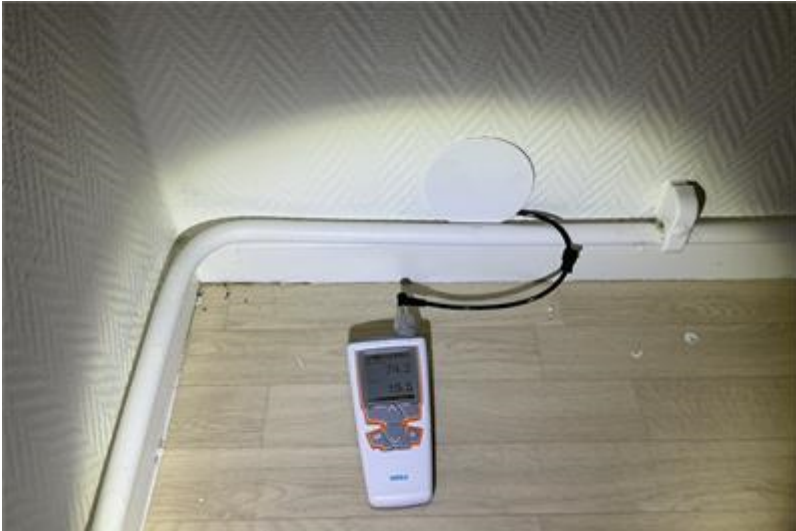
Konstruktionskontrollen utfördes under trappen i allrummet. Et uppmätta fuktvärden var 74,2% RF, det kritiska gränsvärdet för mikrobiell tillväxt brukar anges till 75% relativ fuktighet (RF).

Uppmätt fuktvärden låg strax under gränsvärdet, ingen avvikande lukt upplevdes ur provhål eller i bostaden.
