Besiktningssprotokoll

Anticimex Försäkringsbesiktning i samarbete med Fastighetsbyrån

Fastighetsbeteckning: Mercurius 1	
Fastighetsadress: Mejerigatan 10	
Postnummer: 812 30	Ort: Storvik

Besiktningdatum: 2026-06-15	Protokollnummer: 69760081
Temperatur: 12 °C	Väderlek: Regn
Tekniker: Tony Harström	
E-post: tony.harstrom@anticimex.se	
Kontor: Gävle	
Närvarande: Säljaren.

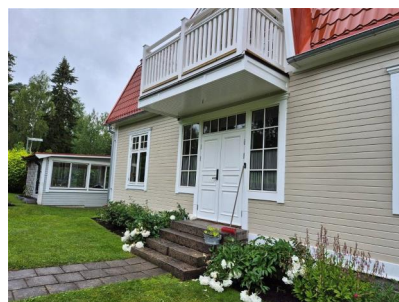
Växter finns i anslutning till grundmur.

När det finns rabatter och växter nära grundmuren finns risk att fukt stannar kvar i väggarna. Detta kan i sin tur orsaka invändiga fuktskador. Växternas rötter kan också skada grundmuren och sätta dräneringsledningen ur funktion.

Området närmast huset rekommenderas att vara fritt från växtlighet.

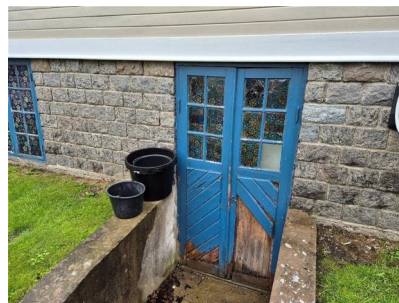
✎ Dörr vid grovingången är i behov av målning/underhåll. För att skydda nedgången kan gärna ett skärmtak eller liknande monteras över trappan.

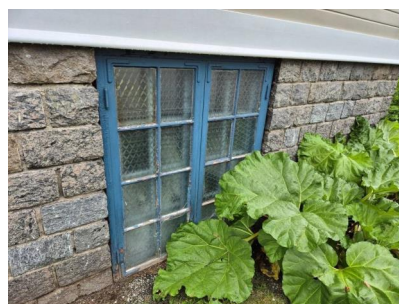
✎ Källarfönster är i behov av målning/underhåll.

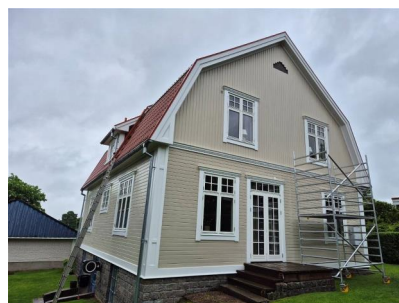
Fönster till gavelspetsar är under pågående renovering enligt säljaren.

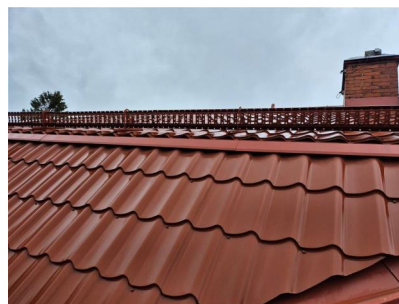
Besiktning av yttertaket har genomförts från marken, från balkongen samt från anliggande stege av säkerhetsskäl då taket var vått vid besiktningen. På själva taktäckningen finns inget att notera.

Däremot kan gärna väderskydd monteras (av fackman) på skorstenen för att skydda mot nederbörd som annars kan orsaka fuktskador och frostsprängning i skorstenen/ murstocken.

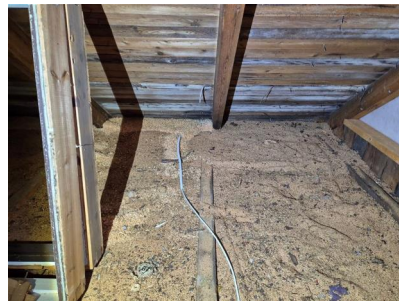
Vid kontroll av vinden har fuktvärden under kritisk fuktnivå för mikrobiell tillväxt uppmätts, dock förekommer viss påväxt på underlagstaket. Fuktkvoten i underlagstak/takbjälkar uppmättes till ca 8 %.

Påväxt på underlagstak i vindsutrymmen är vanligt förekommande och ett tecken på att vinden har tillförts eller tillförs fukt inifrån bostaden. Observera att besiktning av bostadens ventilationssystem inte har ingått i uppdraget.

Samma anmärkningar finns i tidigare besiktningsprotokoll från 2016-02-15. Enligt säljarens upplysningar har ventilationen i huset förbättras och påväxten är oförändrad sedan huset köptes.

Allmänna råd är att se till att fukttillförseln inifrån bostaden minskas. Det kan göras genom att ventilationen i bostaden förbättras samt att eventuella otätheter i vindsbjälklaget (tak-/väggvinklar, taklucka med mera) tätas. Läs Anticimex faktablad om uppvärmda vindsutrymmen för tips och råd.

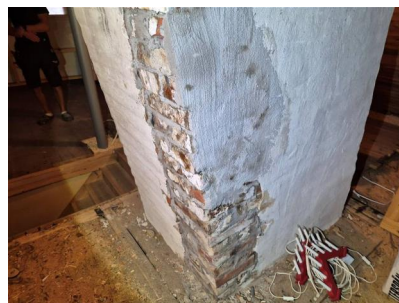
Putssläpp observerades på murstocken och lokala fuktfläckar förekommer på underlagstaket och detta är gammalt och oförändrat enligt säljaren.

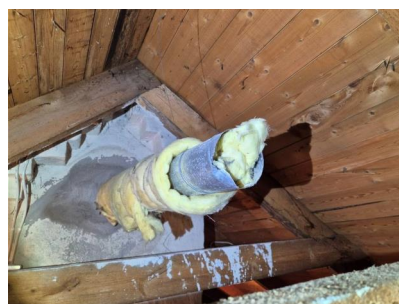
Ett gammalt igenisolerat ventilationsrör är anslutet till murstocken.

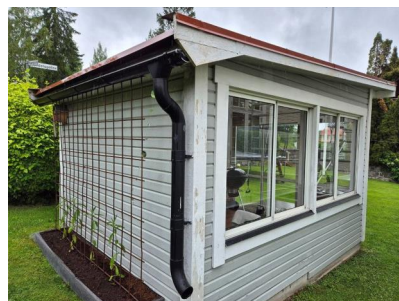
Ett underhållsbehov finns på byggnaden.

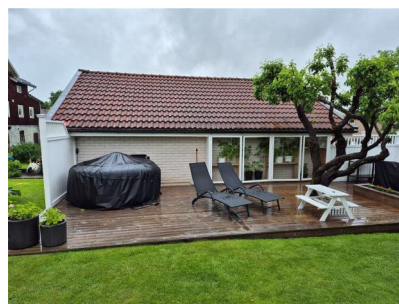
Eftersom husets taktäckning är äldre har det ett minskat motstånd mot vatteninträngning. Detta i sin tur kan leda till fuktskador på träläkt och vidare ner i underliggande konstruktioner.

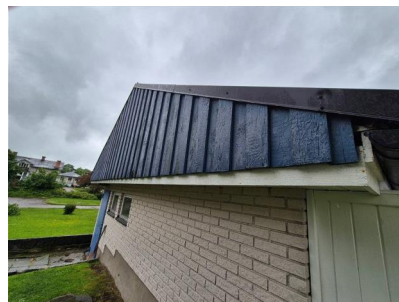
Mindre rötskador finns i fasadpanelen. Dessa bedöms dock inte ha lett till bakomliggande skador.

För att undvika följdskador kan rötskadad träpanel bytas ut.

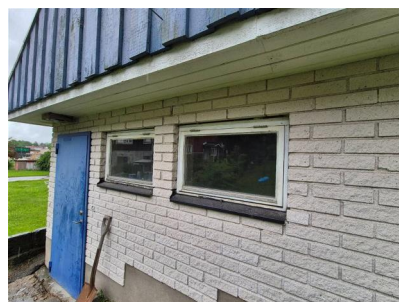
Fönster är i behov av underhåll.

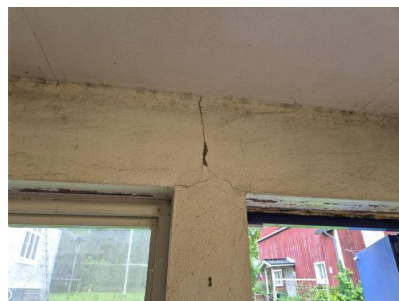
Lokala sprickor förekommer på väggar.

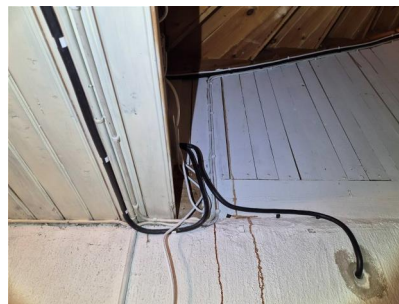
De mindre rinnmärken som finns på väggen vid källartrappan uppkom under renoveringsarbeten enligt säljaren.

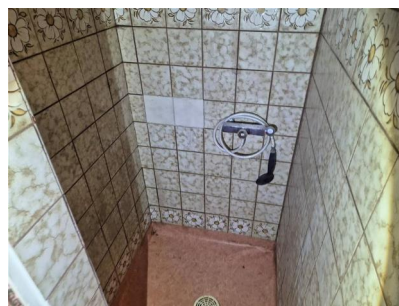
- ✎ Förutom vad som beskrivs under "Allmänt", upplyste säljaren om att vattnet är avstängt i duschplatsen och det förekommer framdragna vattenledningar inför framtida renoveringar.
