**Fastighetsuppgifter**

Stenshult 1:56

Stenshult 519

| Uppdragsnummer | P5797 |

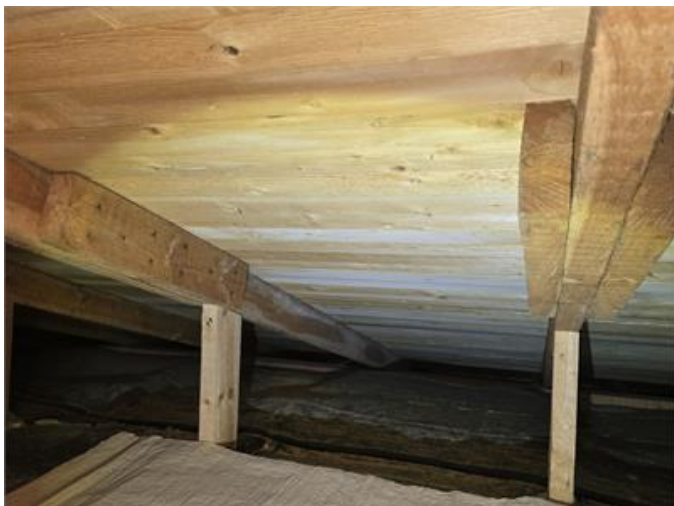
| Besiktningsresultat | | | | | |
|---|---|---|---|---|---|
| Nockvind | | X | | | Ytlig vitaktig mikrobiell påväxt på underlagstak i mindre omfattning.<br>Se kommentar/riskanalys. |

Nockvind: Vitaktig mikrobiell påväxt noteras på underlagstak.

Den mikrobiella påväxten på underlagstaket indikerar att vinden periodvis tillförs eller har tillförts fukt inifrån bostaden, som den kallare delen av året riskerar att kondensera mot underlagstaket (sk konvektionsskada). För att komma tillrätta med detta måste fukttillförseln inifrån bostaden minskas. Detta kan göras genom att ventilationen i bostaden förbättras samt att eventuella otätheter i vindsbjälklaget (tak/väggvinklar, geomföringar, vindslucka mm.) tätas.

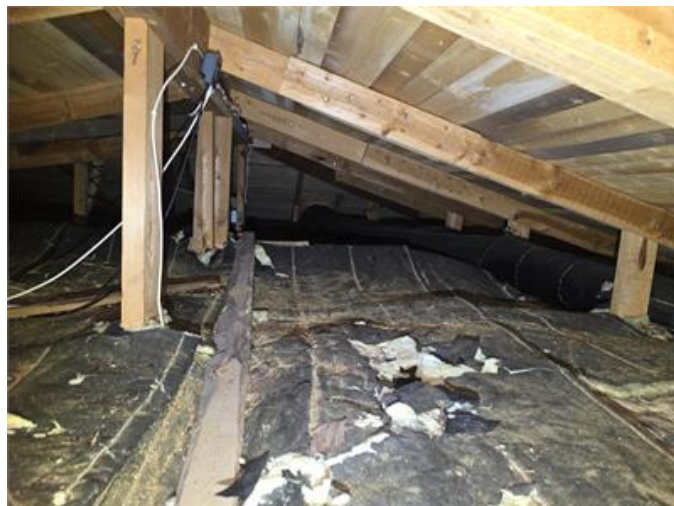
Nockvind: Översiktsbild mot öst.

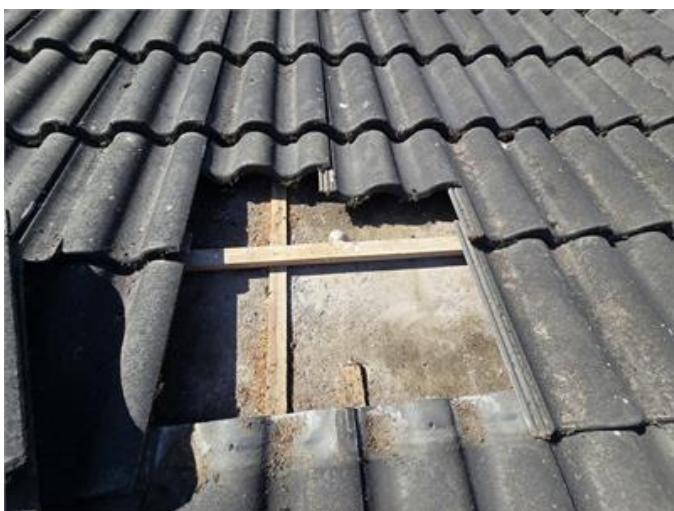
| Besiktningsresultat | | | | | |
|---|---|---|---|---|---|
| Tak | | x | | | Ytbeläggning på pannor något bristfällig. Mossa börjar få fäste.<br>Ströläkten är av tunnare dimension (12mm), nuvarande standard 25mm.<br>Nocktätning finns ej på valmnock.<br>Taktotsplåt finns ej.<br>Väderskydd finns ej över kanaler på murstock.<br>Se kommentar/riskanalys. |

Tak: Stickprovskontroll under pannor, löv/främjöl samt tunnare ströläkt noteras.

Mossa binder fukt, vilket försämrar pannornas motståndskraft mot vatten och ökar risken för att spräckas vid frost. Nocktätning rekommenderas för att minska inträngning av regn/snö samt löv/frömjöl vianocken och därmed minskad fuktbelastning på papp och läkt.

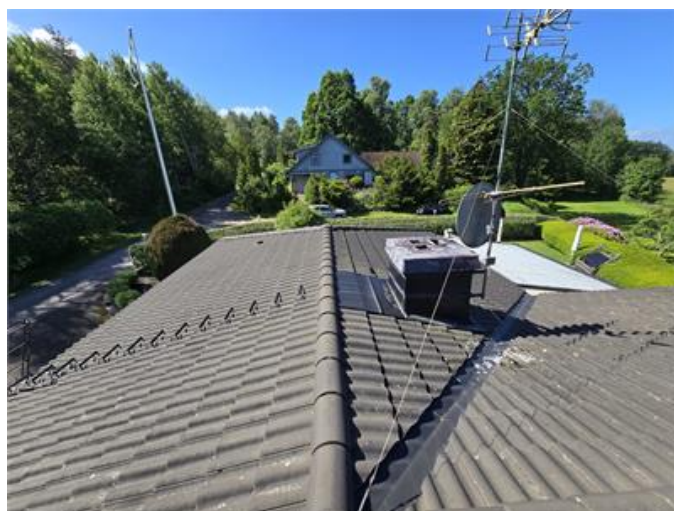
Tak: Översiktsbild.
