# Besiktningsprotokoll

Anticimex Försäkringsbesiktning i samarbete med Fastighetsbyrån

| Fastighetsadress:<br>Lärbostaden 2 | |

| Besiktningsdatum:<br>2026-06-17 | Protokollnummer:<br>69745287 |

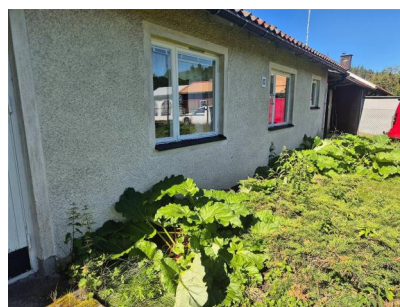
Marken lutar ställvis mot huset.

Detta innebär en ökad fuktbelastning mot grunden vilket i sin tur kan orsaka fuktskador i huset.

Växter finns i anslutning till byggnaden.

Området närmast huset rekommenderas att vara fritt från växtlighet.

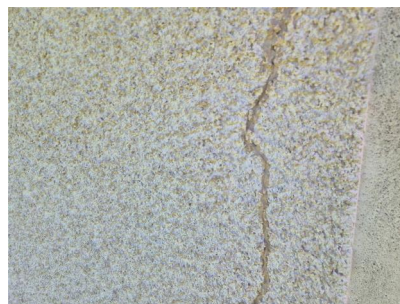
Sprickor finns i fasaden.

Noterade sprickor är lagade och bedöms vara äldre.

Putssläpp förekommer i mindre omfattning.

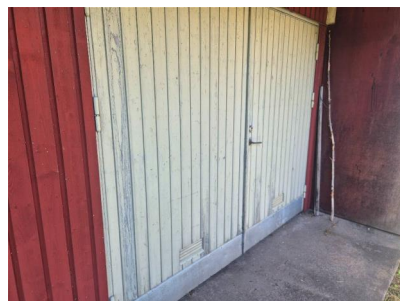
Målning och underhållsbehov finns ställvis av garageporten.

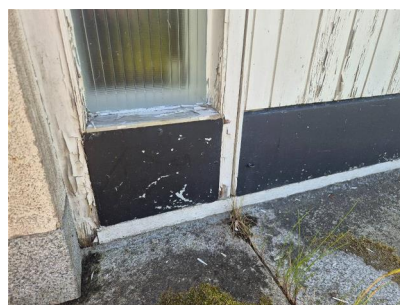
Tröskelbleck saknas under entrédörren.

Avsaknad av tröskelbleck medför att det finns risk för att vatten kan rinna in och orsaka fuktskador på tröskel och/eller i kringliggande konstruktioner.

Entrédörren och dess område är i behov av målning/underhåll.

För att öka livslängden rekommenderas målning och underhåll.

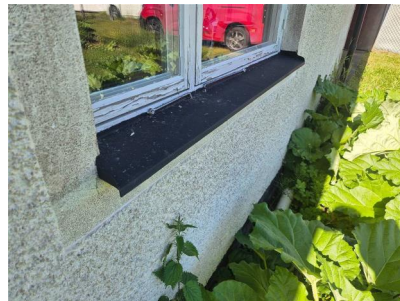
Fönster har ställvis målning och underhållsbehov.

Fönsterbågar och fönsterkarmar där målningsbehov finns riskerar att få fukt- och rötskador på grund av sämre vattenavvisande förmåga.

För att öka livslängden på fönster rekommenderas målning och underhåll.

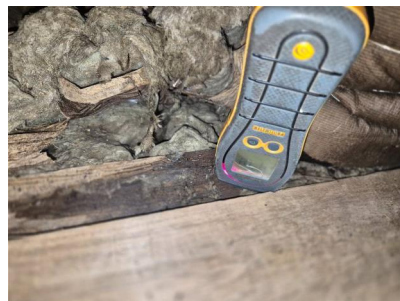
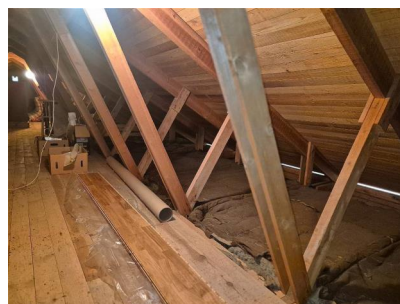
Vid rörgenomföring från tak till köksfläkt noterades det vid besiktningstillfället högre fuktvärden. Den noterade skadan finns vid landgången.

Vid kontroll av konstruktion på vinden uppmättes fuktkvoten under kritisk fuktnivå för mikrobiell tillväxt.

Fuktkvoten uppmättes i underlagstak och takbjälkar till ca 8 %. Detta värde varierar dock under året beroende på årstid och utomhusklimat.

Risk för mikrobiell tillväxt föreligger om fuktkvoten överstiger 17 %.

Rekommenderar att en hantverkare kontaktas för bedömning och åtgärd.

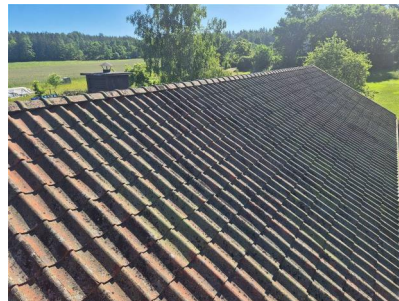
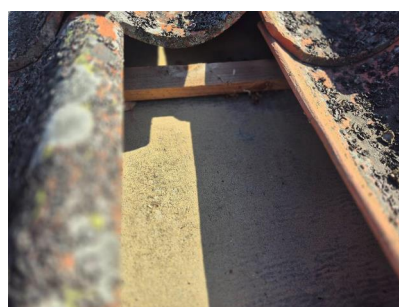
Yttertaket är äldre.

Takpannor, plåtdetaljer och underlagspapp har enligt vår bedömning en begränsad livslängd. Eftersom husets taktäckning är äldre har det ett minskat motstånd mot vatteninträngning. Detta i sin tur kan leda till fuktskador på träläkt och vidare ner i underliggande konstruktioner.

- Papptaket ovan garage som delas med grannens är pappen ställvis buktigt/ojämnt.

- Vindskivor är i behov av målning och underhåll.

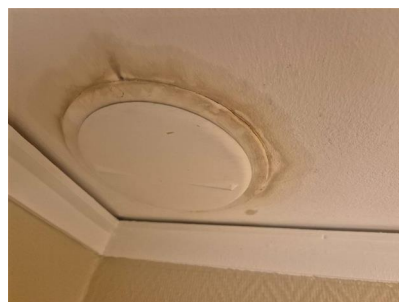
Fuktgenomslag med högre fuktvärden runt tallriksventil i tak noterades.

Rekommenderar att en hantverkare kontaktas för bedömning och åtgärd.

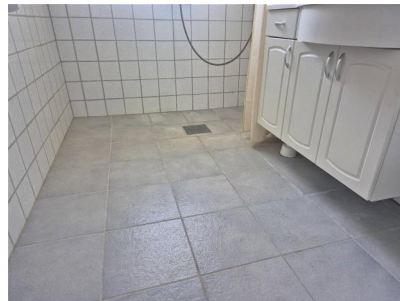
Golvbrunnen är inte utbytt i samband med renovering.

Risk finns att det nya tätskiktet inte har kunnat anslutas till golvbrunnen på ett riktigt sätt, vilket kan leda till fuktskador i omkringliggande konstruktioner.

- Golvbrunnen är av gjutjärn som med tiden kan rosta sönder.
- Rör genomföring i golv finns.
- Fönster är placerad nära duschzonen.
- Något otäta rör genomföringar i vägg under handfat finns.

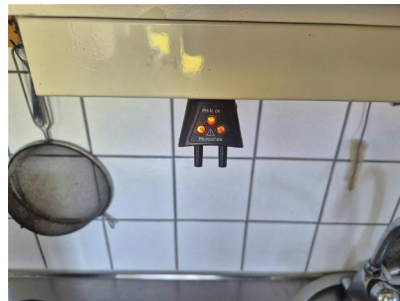
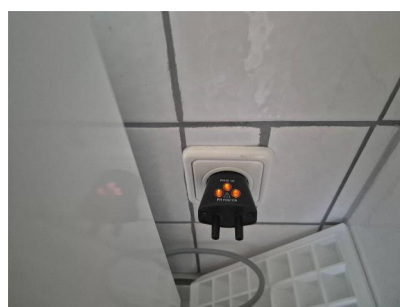
Vid stickprovskontroll av jordade eluttag (två eluttag) noterades felkoppling ovan diskbänk.

Kontakta en elektriker för kontroll och åtgärd.

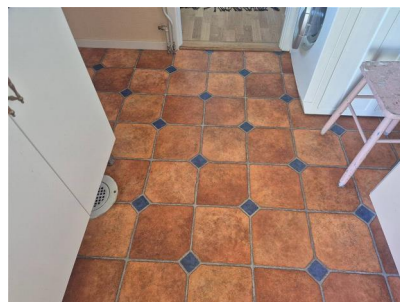
Utrymmet har äldre yt-/tätskikt.

Eftersom funktionen, som innebär att ytskiktet/tätskiktet ska vara vattentätt, kan vara nedsatt finns en ökad risk att vatten tränger igenom ytskiktet/tätskiktet med vattenskador i omkringliggande konstruktioner som följd.

Golvbrunnen är av gjutjärn som med tiden kan rosta sönder.

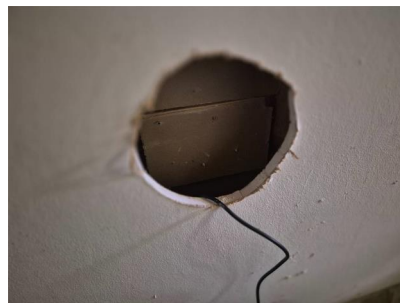
Vid kontroll av konstruktion träregel i garaget uppmättes fuktvärden under kritisk nivå för mikrobiell tillväxt.

Fuktkvoten uppmättes till ca 10 %.

Befintlig reglad vägg och eventuella väggsyllar riskerar att drabbas av fuktskador på grund av naturlig fuktpåverkan. Detta i sin tur kan leda till mikrobiella skador (angrepp av mikroorganismer) som kan resultera i att mikrobiell lukt sprids till boendemiljön. Om regler/syallar är tryckimpregnerade kan även en kemisk lukt förekomma.

Golvbrunnen är av gjutjärn som med tiden kan rosta sönder.
