**Fastighetsuppgifter**

Noret 20:26

Lasarettsvägen 38

## Bilder och beskrivningar

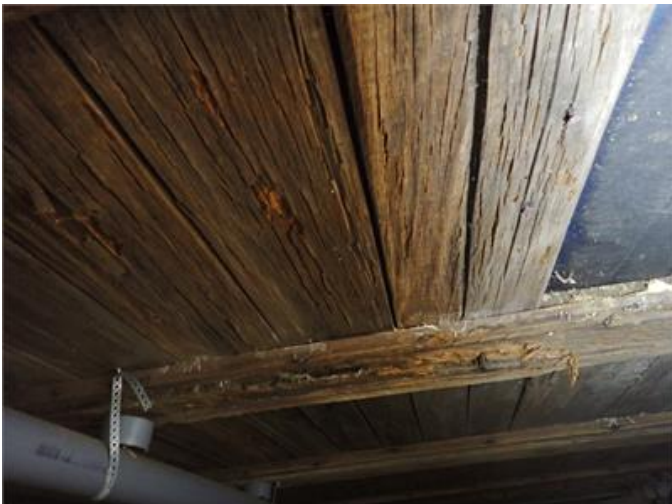
-Rötskador i bärlinor och syllar.

-Mikrobiell påväxt på blindbotten.

-Förhöjda fuktvärden uppmättes (mellan 19-21% (fk) i blindbotten samt bärlinor.

Exempel på rötskador i blindbotten samt bärlinor.

Orsaken till samt omfattningen av rötskadorna samt den mikrobiella påväxten bör fastställas och åtgärdas.

För att säkert fastställa grundens funktion och golvbjälklagets kondition krävs alltid en fortsatt teknisk undersökning, se även info på protokollets sista sida Pos. 10.

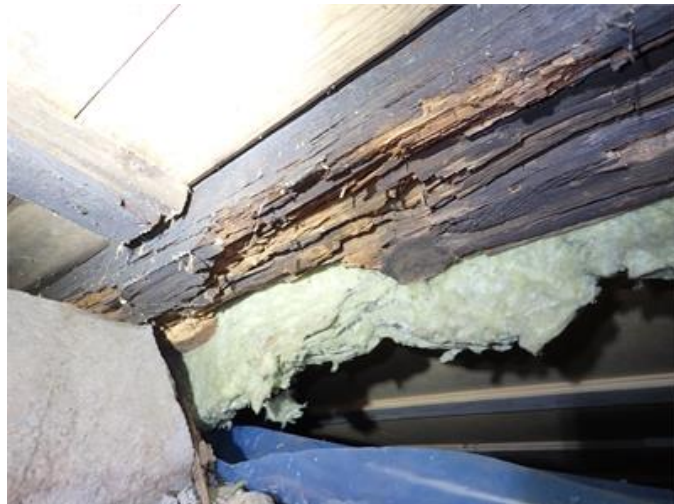
Exempel på rötskador i bärlina.

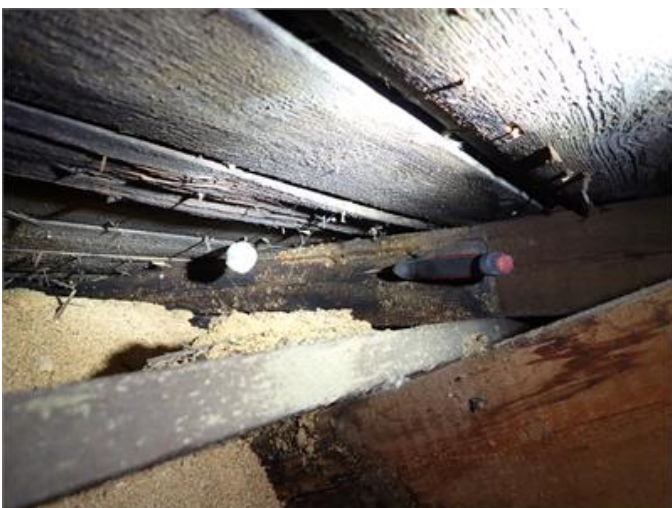
| Besiktningsresultat | | | | | |
|---|---|---|---|---|---|
| | | | X | | Rötskador förekommer i i takstol/råspont, omfattningen av detta bör kontrolleras/åtgärdas. |

Rötskada i takstol/råspont vind.
