Besiktningssprotokoll

Anticimex Försäkringsbesiktning i samarbete med Fastighetsbyrån

Fastighetsbeteckning: Erska 1:69	
Fastighetsadress: Lärkvägen 6	
Postnummer: 441 70	Ort: Sollebrunn

Besiktningdatum: 2026-06-09	Protokollnummer: 69714514
Temperatur: 14 °C	Väderlek: Regn
Tekniker: Martin Ivarsson	
E-post: Martin.Ivarsson@anticimex.se	
Kontor: Göteborg	
Närvarande:

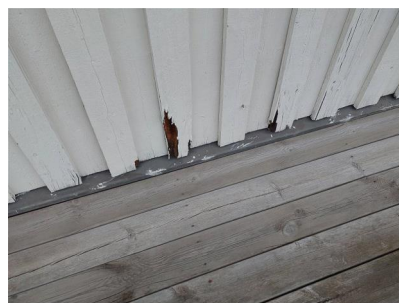
Utvändigt / Fasad

- Enstaka panelbrädor har mindre rötskador. Fasadpanelen är i behov av målning/underhåll.

Fasadbeklädnad och träkonstruktioner där målningsbehov finns riskerar att få fukt- och rötskador på grund av sämre vattenavvisande förmåga. För att öka livslängden på fasadbeklädnaden rekommenderas målning och underhåll. I samband med ommålning rekommenderas att de rötskadade panelbrädorna byts ut.

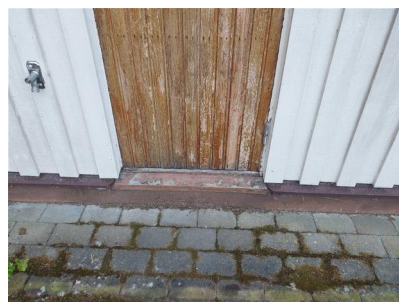
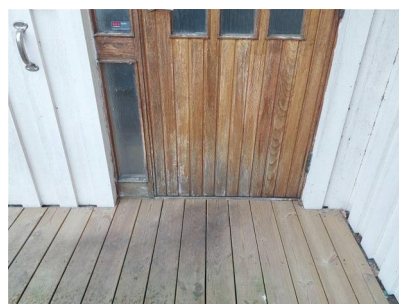
Utvändigt / Dörrar

- Dörr är i behov av målning/underhåll.

Dörrar där målningsbehov finns riskerar att få fukt- och rötskador på grund av sämre vattenavvisande förmåga.

För att öka livslängden på dörr rekommenderas målning och underhåll.

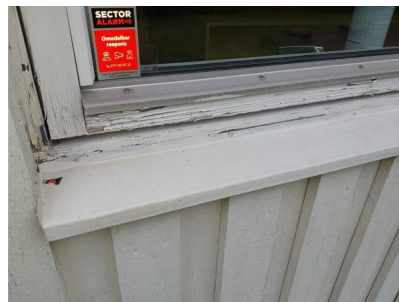
Utvändigt / Fönster

Fönster är i behov av målning/underhåll.

Fönsterbågar och fönsterkarmar där målningsbehov finns riskerar att få fukt- och rötskador på grund av sämre vattenavvisande förmåga.

För att öka livslängden på fönster rekommenderas målning och underhåll.

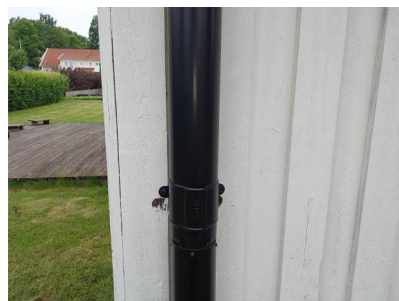
Utvändigt / Hängrännor / Stuprör

Fals på stuprör vänd mot fasad.

Falsen på stuprören kan med fördel vändas ut från fasaden för att lättare se om röret blivit skadat efter vinterns påfrestningar samt för att undvika skador på fasad vid ett eventuellt läckage.

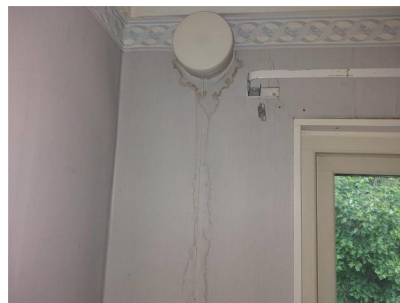
Entréplan / Sovrum 3

Väggen har fuktfläckar.

Fuktfläckar kan bero på olika saker, och kan vara ett tecken på en tidigare eller en pågående fuktskada.

Fuktfläckarna bedöms inte ha orsakat några bakomliggande skador

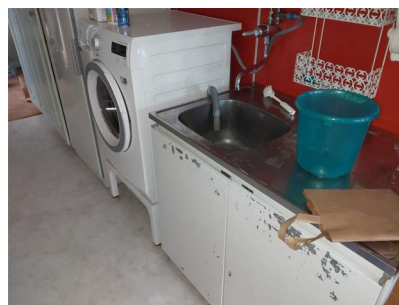
Entréplan / Tvättstuga

- ⚠ Våtutrymmet har äldre yt-/tätskikt.

Eftersom funktionen, som innebär att ytskiktet/tätskiktet ska vara vattentätt, kan vara nedsatt finns en ökad risk att vatten tränger igenom ytskiktet/tätskiktet med vattenskador i omkringliggande konstruktioner som följd.

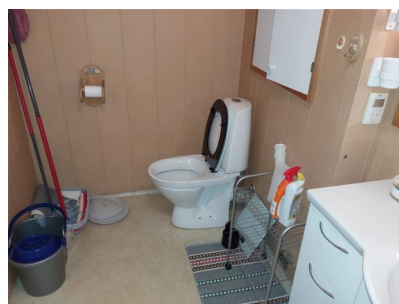
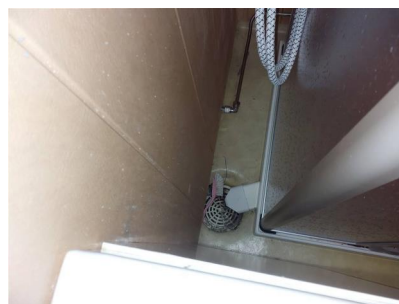
Entréplan / Dusch/Toalett

- 🔍 Våtutrymmet har äldre yt-/tätskikt.

Utrymmet är äldre och har passerat tiden för sin tekniska livslängd.

Renovering av utrymmet rekommenderas. Kontakta en behörig våtrumsentreprenör för en renovering. I samband med renoveringen bör omkringliggande konstruktioner kontrolleras för att upptäcka eventuella följdskador.

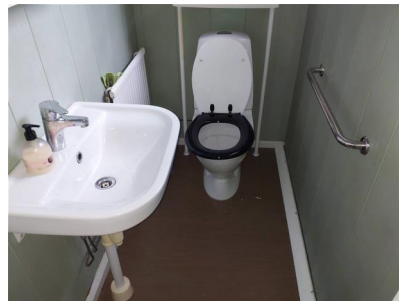
Entréplan / Toalett

Våtutrymmet har äldre yt-/tätskikt.

Eftersom funktionen, som innebär att ytskiktet/tätskiktet ska vara vattentätt, kan vara nedsatt finns en ökad risk att vatten tränger igenom ytskiktet/tätskiktet med vattenskador i omkringliggande konstruktioner som följd.
