Kungsfågeln 5

Hårdvallsgatan 10

## Bilaga 1 för kontroll av valda konstruktioner

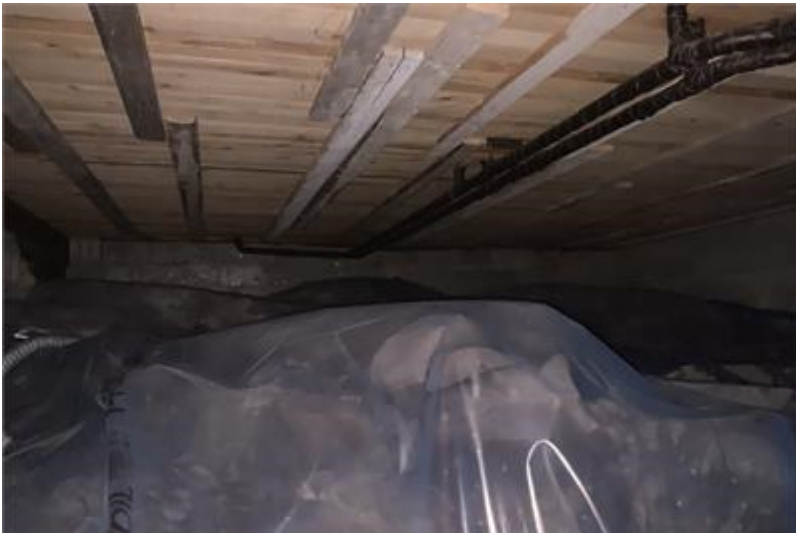
Fuktkvoten uppmättes mellan 12-13%FK. Fuktmätningen är utförd på flertalet platser i grunden. Det kritiska gränsvärdet för mikrobiell tillväxt brukar anges till ca 17% fuktkvot (FK).

Fuktkvoten är under gränsvärdet för mikrobiell påväxt. Notera att stickprovsmässig undersökning är utförd samt att mätvärden normalt sett kan variera över årstiderna. För att säkert fastställa konstruktionens kondition och fuktstatus måste en mer omfattande undersökning utföras.
