Bikupan 1

Storgatan 75

**Besiktningssuppgifter**

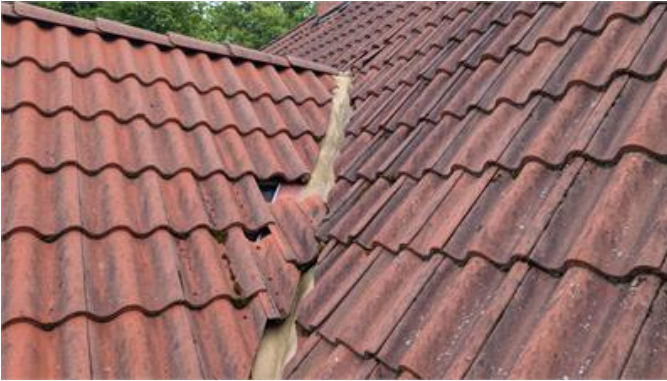
Tak: Det förekommer några betongpannor som ligger i olag i anslutning till vinkelrännor. Dessa bör läggas tillbaka på plats.

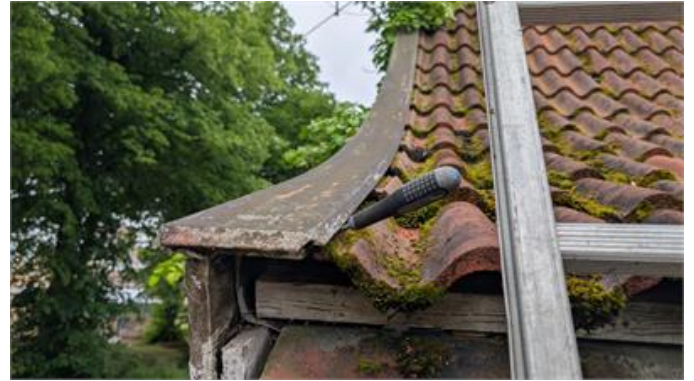
Det rekommenderas även att komplettera med nocktätning samt montera en bredare vindskiveplåt (vindskiveplåtar sparades vid senaste takreoveringen) till vänster om entrén för att förbättra avrinning och minska risken för inträngande vatten.

Tak: Samt montera en bredare vindskiveplåt till vänster om entrén för att förbättra avrinning och minska risken för inträngande vatten.

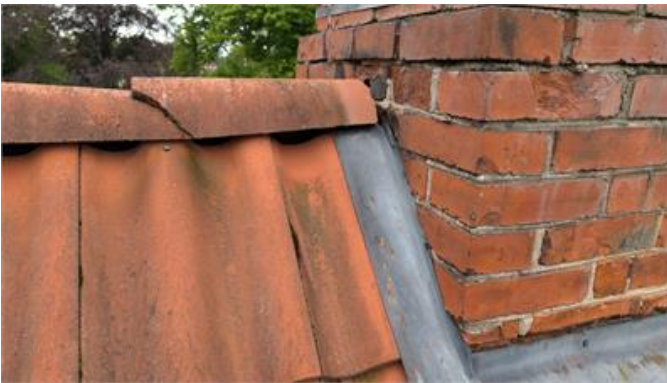
Tak: Det rekommenderas även att komplettera med nocktätning.

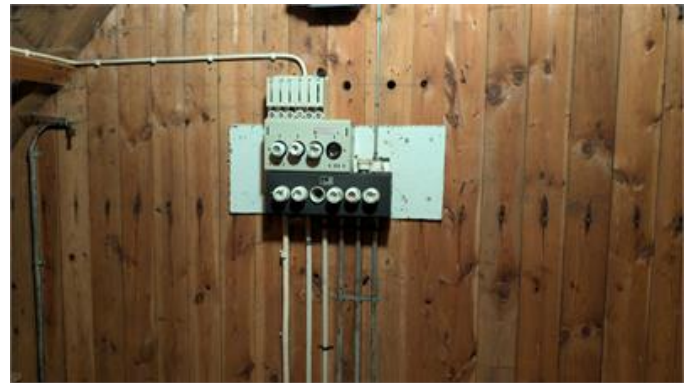
EI- och avloppsinstallationerna är av äldre datum.
