Fastighetsuppgifter

Fastighetsbeteckning
Valbo-Ryrs Holmen 1:24
Adress
Solskensvägen 1
45892 Färgelanda

**Besiktningssuppgifter**

Uppdragsnummer	P5804
Besiktningdatum	2026-06-18
Besiktningföretag	OBM Besiktning Bohuslän AB
Besiktningförrättare	Lars Olsson
Närvarande	Säljare samt mäklare
Giltig till och med	2027-06-18

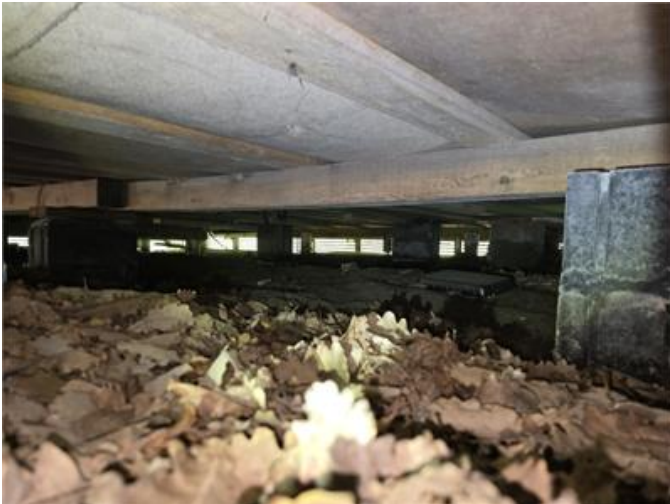
Den utvändiga marklutningen mot huset innebär risk för periodvis fuktinträngning i plintgrunden, med förhöjd luftfuktighet som påföljd, vilket kan orsaka fuktrelaterade skador i bjälklaget.

Plintgrunder är generellt ansett som en riskkonstruktion för fuktskador då utomhusmiljö råder. Träbjälklaget riskerar på grund av naturlig fuktpåverkan att drabbas av fuktskador/mikrobiell tillväxt med negativ inverkan på såväl byggnaden som inomhusmiljön. Det är av erfarenhet gynnsamt att säkerställa en god ventilation under byggnaden, man bör inte sätta för grundläggningen med skivor. Vidare är det vanligt att plintar rör sig och orsakar skevheter i bjälklaget, med sneda golv, golvsvikt sprickbildning i ytskikt som påföljd.

Plintgrund: Översiktsbild, rikligt med bl a. löv samt mikrobiell påväxt på blindbottenskvivor.

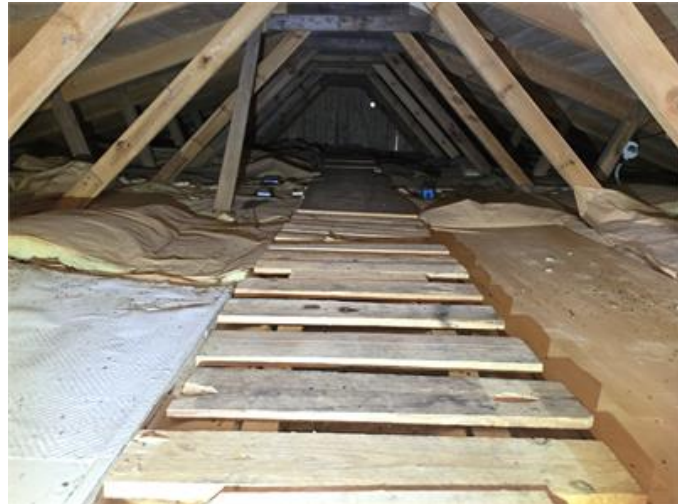
Nockvind: Översiktsbild.

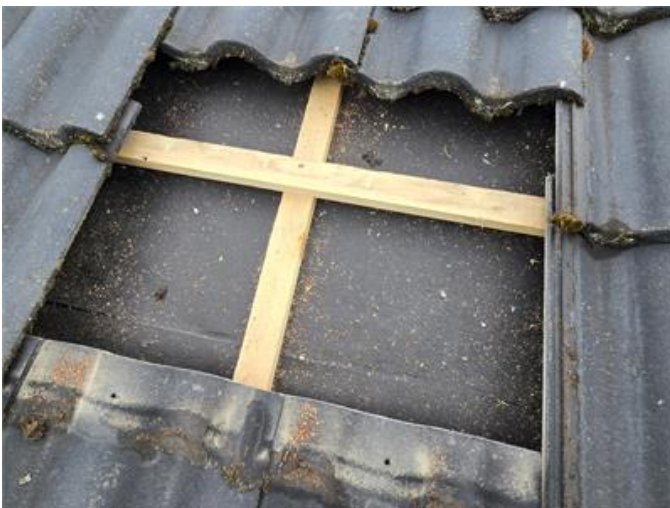
Tak: Stickprovskontroll under pannor.

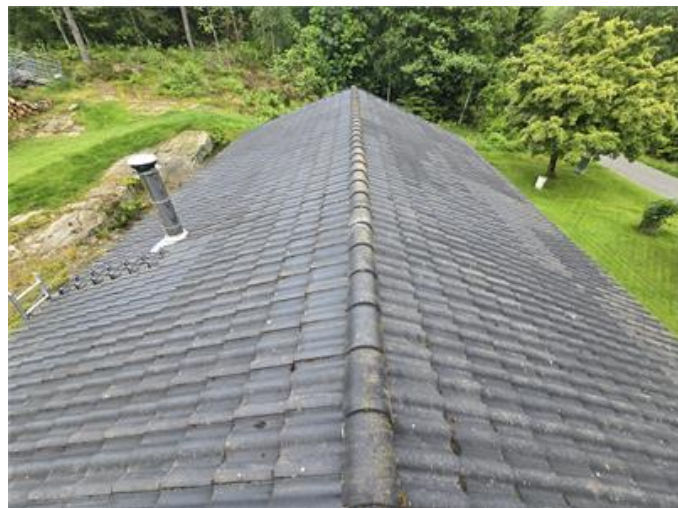
Tak: Översiktsbild, ytskikt något bristfälligt, mossa förekommer.

Mosspåväxt och liten överlappning på takpannorna, liten taklutning och utsatt läge medför också ökad risk.

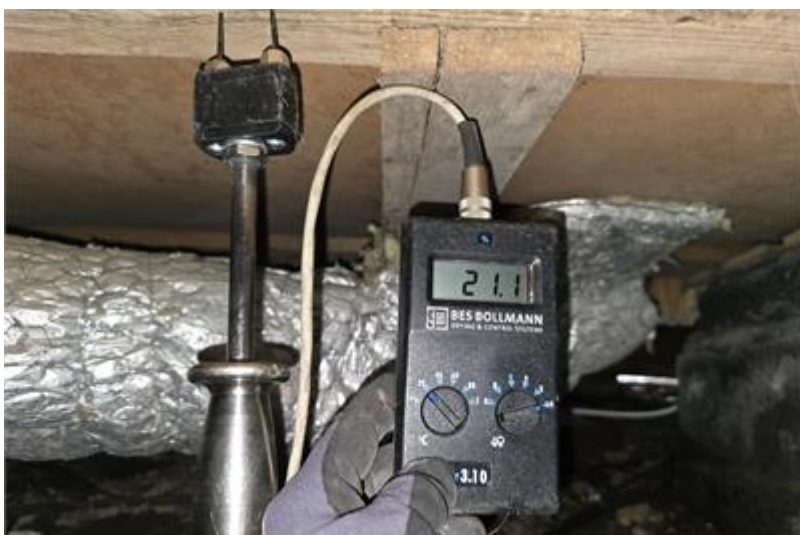
Mycket löv i utrymmet.
Skevheter noteras i bjälklag.
Mikrobiell påväxt på blindbottenskiorna.

Kontroll av konstruktionen utfördes genom stickprovsmässig fuktmätning i syll, bärlinor och golvreglar.

Fuktvärden över gränsvärde för mikrobiell tillväxt uppmättes.
Fuktkvoten i uppmättes till 20-22%.
Risk för mikrobiell tillväxt föreligger vid en fuktkvot på 17% och rötskador >28%.
