Fastighetsuppgifter

Fastighetsbeteckning
Leråkra 3:33
Adress
Sandviksvägen 12
37297 Ronneby

**Besiktningssuppgifter**

Uppdragsnummer G39008
Besiktningsdatum 2026-06-18
Besiktningföretag OBM Kronoberg AB
Besiktningförrättare Jonas Håkansson
jonas.hakansson@obm.se
0723612846
Närvarande Ombud för dödsboet
Giltig till och med 2027-06-18

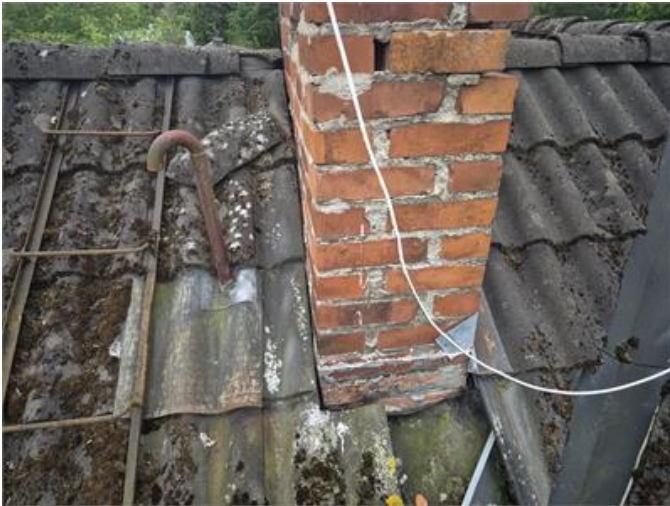
TAK: Ålder på takpannor är oklar men troligt från 1983 när huset byggdes till. Ju äldre ett tak är ju mindre motstånd har det mot att fukt kan tränga genom pannor vilket kan leda till fuktskador i underliggande konstruktioner. Mossan på takpannor rekommenderas tas bort. Plåtdetaljer har färgsläpp. Taklutningen på takkupan är något bristfällig men vid stickprovskontroll av dess läkt och undertak noterades inga skador men tätning kan med fördel monteras mellan takpannorna ochnockpannor. Taktäckningen i anslutning till skorsten är bristfälligt med läckage som följd, även en takpanna saknas intill skorstenen med läckage som följd. Om det medfört till fuktskador rekommenderas undersökas vidare. Skorsten är i behov av att muras om ovan yttertak.

Taktäckningen i anslutning till skorsten är bristfälligt med läckage som följd, även en takpanna saknas intill skorstenen med läckage som följd. Om det medfört till fuktskador rekommenderas undersökas vidare. Skorsten är i behov av att muras om ovan yttertak.

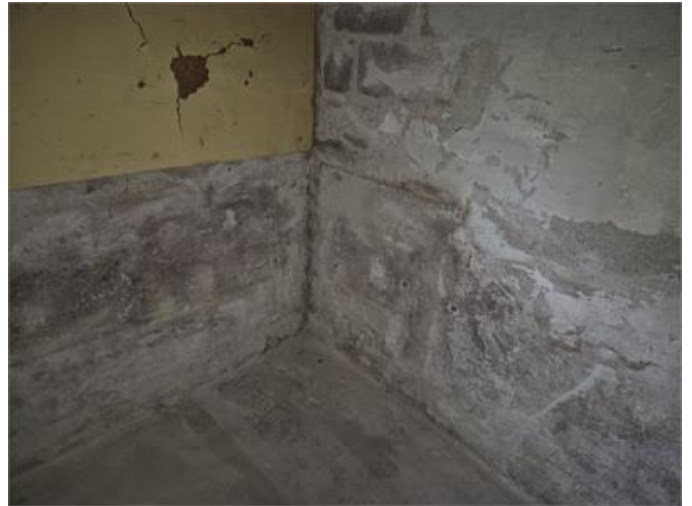
KÄLLAREN allmänt: Hög fukt indikerades mot murade väggar vilket indikerar att källarens utvändiga fuktskydd (dagvattensystem, dräneringssystem samt fuktskydd utvändigt källarytterväggarna) ej längre fungerar tillfredsställande. Detta är inte något problem om man inte låter något organiskt material vara i kontakt med ytterväggar eller betonggolvet. Vill man reducera fuktinträngningen måste källarens utvändiga fuktskydd åtgärdas. Luftavfuktare kan med fördel användas efter behov i källaren. I ett rum finns dränkbar pump monterad under betongplattan för att leda bort grundvatten efter förekomst. Betongplattor är grovgjutna, i ett rum saknas betongplatta på ca halva ytan. I pannrummet finns ingen golvbrunn vilket hade varit en fördel om det funnits vid eventuella läckage från installationerna.

Fuktgenomslag på källarvägg.

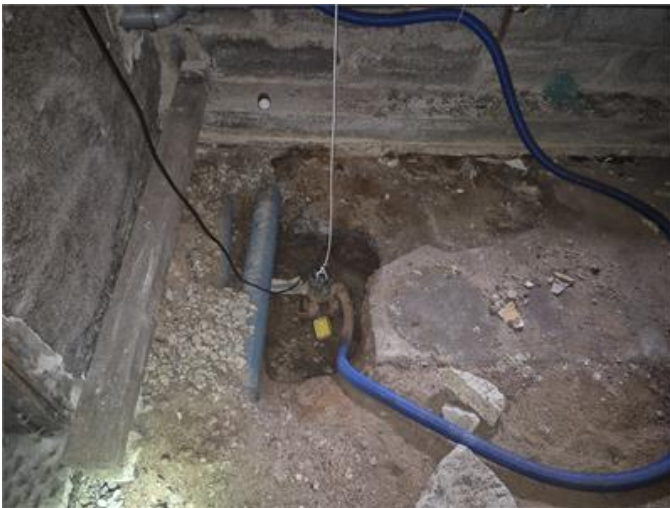
Dränkbar på i mark i källaren.
