**Fastighetsuppgifter**

Kalleberga 3:37

Granvägen 4

| Besiktningsdatum | 2026-06-18 |

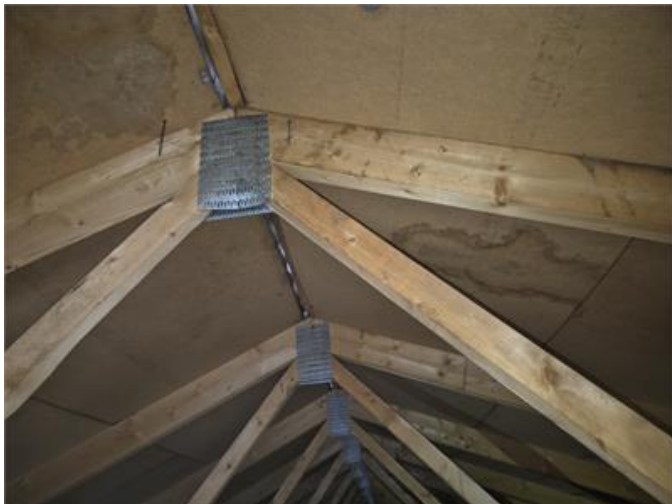
| Besiktningsresultat | | | | | |
|---|---|---|---|---|---|
| Vind | | X | | | Det förekommer fuktfläckar på undertak av masonit vilket delvis beror på att det inte finns någon nocktätning (se text om tak) men även efter läckage i anslutning till skadade takpannor som tidigare bytts ut. |

Det förekommer fuktfläckar på undertak av masonit vilket delvis beror på att det inte finns någon nocktätning (se text om tak) men även efter läckage i anslutning till skadade takpannor som tidigare bytts ut.

**TAK:** Yttertaket (takpannor läkt och undertak) är det ursprungliga från 1986. Ju äldre ett tak är ju mindre motstånd har det mot att fukt kan tränga genom pannor vilket kan leda till fuktskador i underliggande konstruktioner. Vid stickprovskontroller av läkt noterades inga skador. I undertaket av masonit förekommer någon fuktfläck (noterades från vinden) vilket delvis beror på att det inte finns någon tätning mellannockpannor och takpannor som medfört till att snö/regn blåst in under takpannorna. Nocktätning rekommenderas monteras.

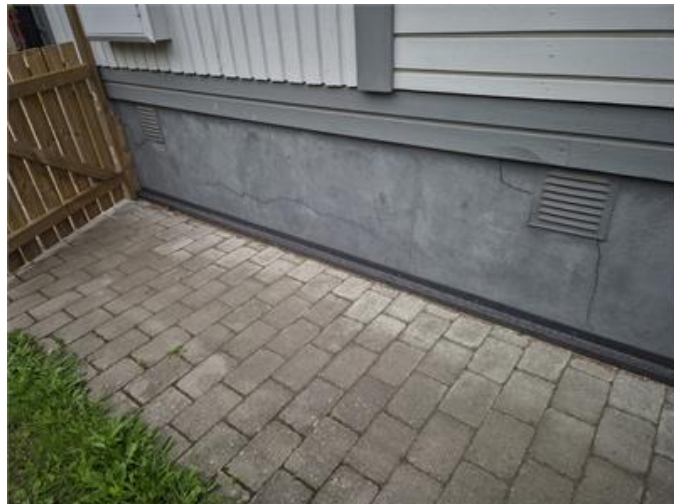
| Besiktningsresultat | | | | | |
|---|---|---|---|---|---|
| Sockel | | X | | | Omfattande putssläpp/sprickor förekommer i sockel mot krypgrund. Invändigt i krypgrunden noterades inga sprickor i sockel murad av lecablock. Kalk/saltutfällningar och hög fukt förekommer på murar i källarhals. |

Omfattande putssläpp/sprickor förekommer i sockel mot krypgrund. Invändigt i krypgrunden noterades inga sprickor i sockel murad av lecablock.

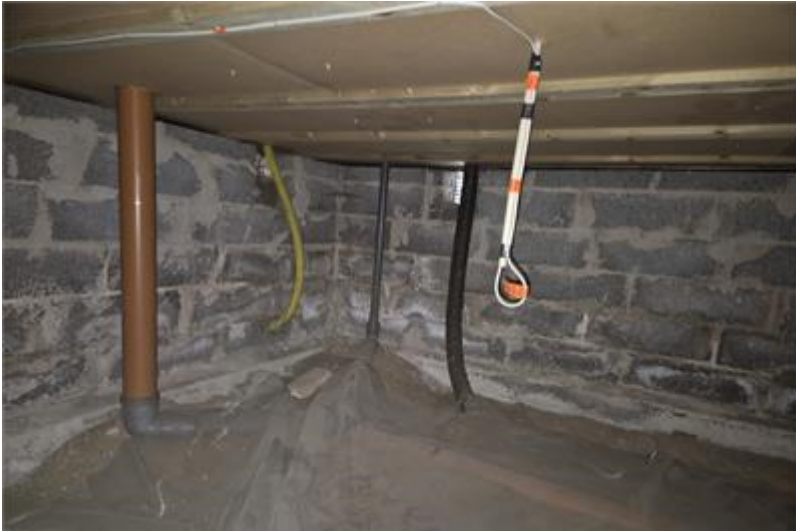
Kontroll av konstruktion visade fuktkvoter på 12-13% i bottenbjälklaget. Risk för mikrobiell tillväxt föreligger om fuktkvoten ligger runt 16-17% och däröver.

Fuktkvoten i en krypgrund växlar med årstiderna. I normalfallet är fuktbelastningen mot krypgrunden som högst under sommartid (juni-augusti) för att vara lägre under övriga månader över året.
