**Fastighetsuppgifter**

Orrbyn 5:50

Orrbyn 138

Uppdragsnummer	BD149
Besiktningsdatum	2026-06-18
Besiktningföretag	OBM Norrbotten AB
Besiktningförrättare	Josef Ahlgren
Närvarande	Endast tekniker
Giltig till och med	2027-06-18

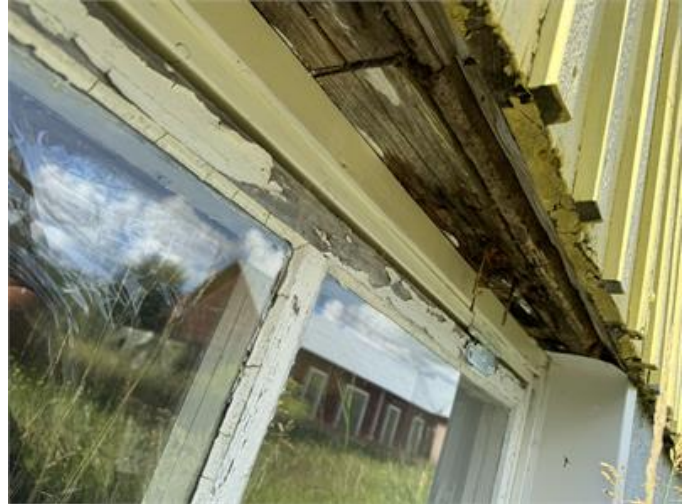
Rötskador i vägg över källarfönster.

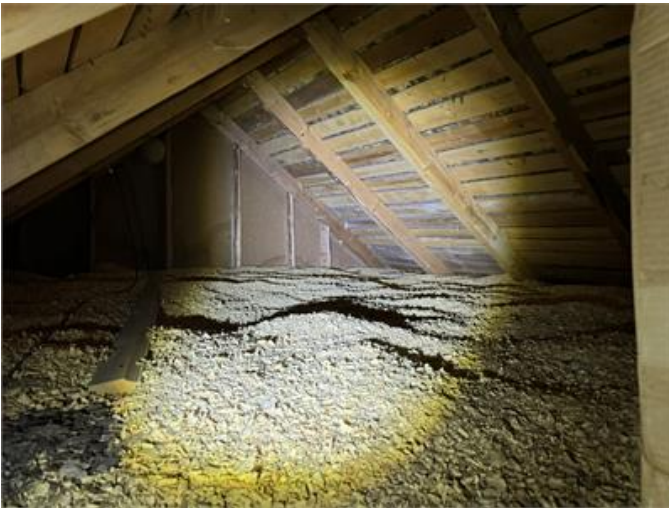
Mikrobiell påväxt förekommer på yttertakets insida i begränsad omfattning. Det kan ej bedömas om detta är ett pågående problem eller av äldre ursprung. Yttertakets insida bör därför kontrolleras regelbundet, se även info på protokollets näst sista sida, pos. 3.

Mindre mikrobiell påväxt förekommer på underlagstak.

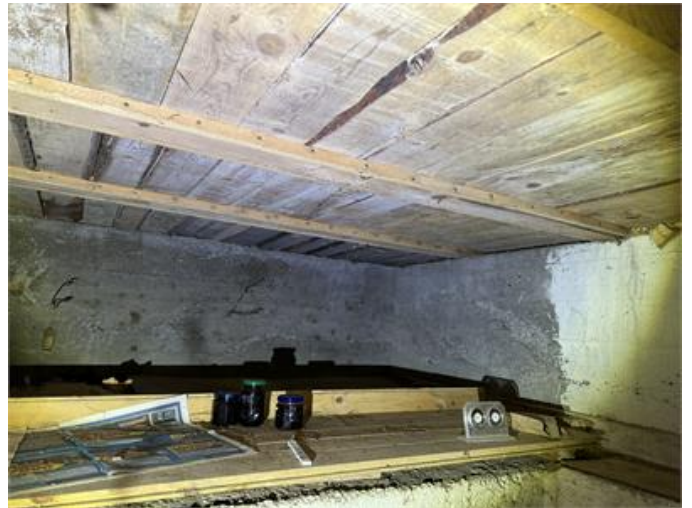
Mikrobiell påväxt på bjälklagets undersida i matkällare.

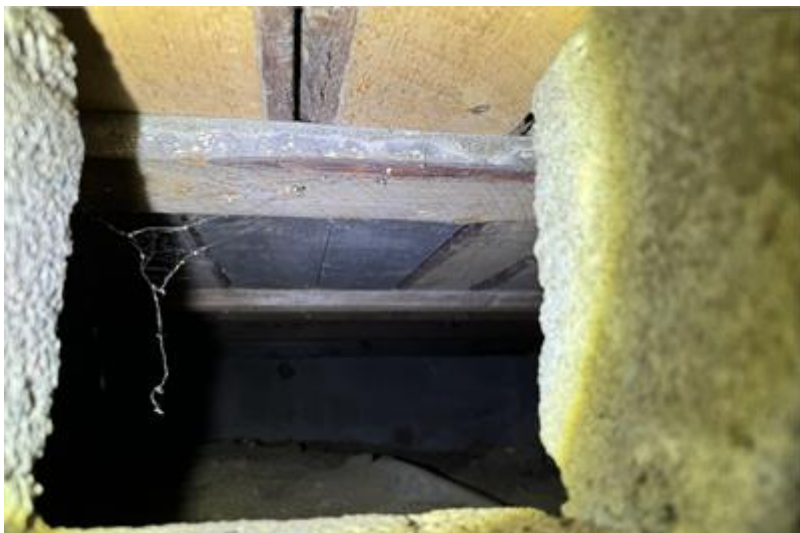
Fuktkvoten (FK) uppmättes i bjälklagets undersida till ca 15-17%.  
Det kritiska gränsvärdet för mikrobiell tillväxt brukar anges till ca 15-17% fuktkvot (FK).

Vid kontroll av konstruktion uppmättes fuktvärden på kritisk nivå för mikrobiell tillväxt och normal lukt upplevdes. Se kommentar/risikanalyt.
