# Besiktningssprotokoll

Anticimex Försäkringsbesiktning i samarbete med Fastighetsbyrån

Fastighetsbeteckning: Lyan 1:14	
Fastighetsadress: Lyan 105	
Postnummer: 74791	Ort: Alunda

Besiktningdatum: 2026-06-15	Protokollnummer: 69733087
Temperatur: 11 °C	Väderlek: Mulet
Tekniker: Magnus Stjerngren	
E-post: magnus.stjerngren@anticimex.se	
Kontor: Uppsala	
Närvarande: Fastighetsägare samt dotter

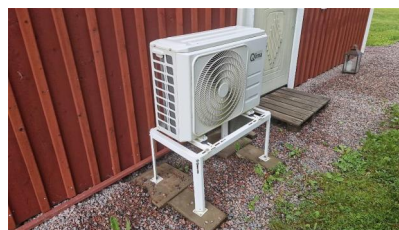
Kondensvatten från luftvärmepumpens utedel leds inte bort från husgrunden.

Vissa utedelar till luftvärmepumpar skapar mycket kondensvatten som hamnar mot underliggande/intilliggande fasad och sockel. Detta bidrar då till en ökar fuktbelastning mot intilliggande konstruktioner. Om så är fallet även med denna anläggning bör man se till att leda bort vattnet. Observera att besiktning av byggnadens värmesystem eller värmepumpen inte har ingått i uppdraget.

Vidare noteras att marken delvis lutar mot huset.

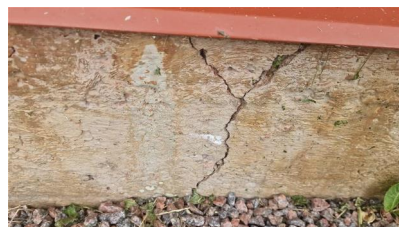
Sprickor finns i sockel.

Dessa bedöms inte ha lett till bakomliggande skador.

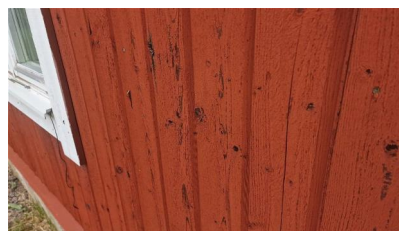
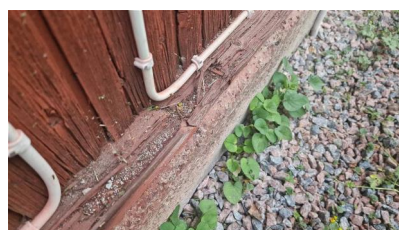
Fasadpanelen är i behov av mindre målning/underhåll.  
Mindre rötskada finns i offerbräda.

Fasadpanelen är målad med falu rödfärg. Det finns torrsprickor i fasadpanelen som kan bidra till att vatten tränger in med rötskador som följd. Ungefär 8–10 år bör gå mellan ommålningarna.

Ommålningsintervallen tenderar att öka med tiden. Men mycket beror naturligtvis också på hur utsatt fasaden är och väderstreck; en sida på huset kan klara sig bra i 15 år och en mycket utsatt fasad kan behöva ny färg efter 6 år.

För att öka livslängden på fasadbeklädnaden rekommenderas målning och underhåll.

I samband med målningen bör rötskadat material bytas ut.

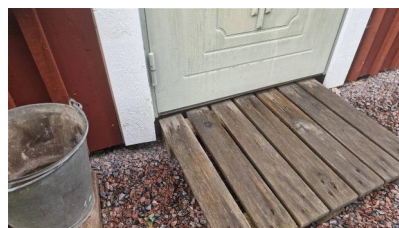
Tröskelbleck saknas under dörr.

För att förhindra fuktskador på tröskel, karm samt intilliggande konstruktioner rekommenderas att tröskelbleck monteras.

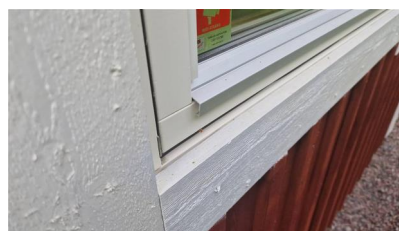
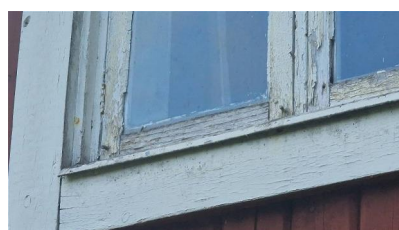
Fönsterbleck saknas delvis på fönster.  
Målningsbehov finns lokalt.

För att minska risken för fuktskador i karm och väggkonstruktionen rekommenderas att ett fönsterbleck monteras.

För att öka livslängden på fönster rekommenderas målning och underhåll.

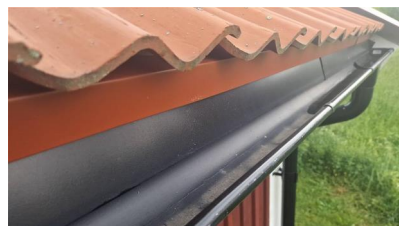
Takfotsplåten är felmonterad.

Takfoten har försetts med dubbla plåtar där även lekt har skyddats. Den övre plåten som skyddar läkten sluter nästan tätt mot den nedre takfotsplåten vilket medför att vattensamlingar kan uppstå och öka fuktbelastningen på takpappen. Detta kan i sin tur leda till att regnvatten rinna in i intilliggande konstruktioner och orsakar fuktskador.

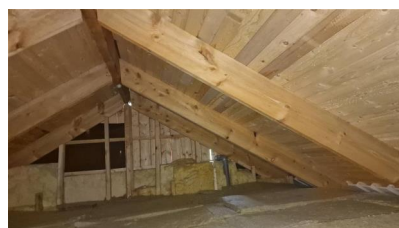
Vid kontroll av vinden uppmättes fuktvärden under kritisk fuktnivå för mikrobiell tillväxt och en normal lukt upplevdes.

Risk för mikrobiell tillväxt föreligger om den relativa fuktigheten (RF) i den omgivande luften är över 75% vilket i furuvirke motsvarar en fuktkvot (FK) på 17%.

Fuktkvoten i underlagstak/takbjälkar uppmättes till 8 - 9 %.

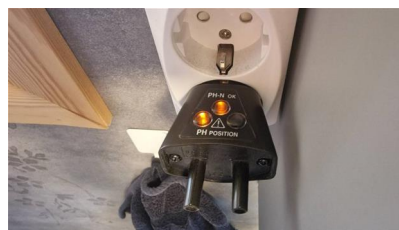
Funktionskontroll av jordade eluttag.

Vid stickprovskontroll av jordade eluttag i kök och badrum noterades inga avvikelser.

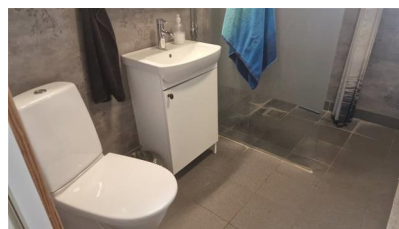
Normala fuktvärden indikerades mot klinker/kakel.

En viss fukt tränger alltid in bakom kakel/klinker via fogarna, detta är helt normalt och innebär inte att tätskiktet/ våtrumsisoleringen under kaklet/klinkern är bristfälligt eller ur funktion.

I övrigt finns inget att notera.

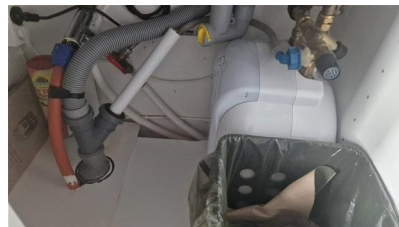
Fuktskydd saknas i diskbänksskåp samt under kyl och frys.

Varmvattenberedare noteras i diskbänksskåp.

För att upptäcka eventuella läckage, installera ett fuktskydd.

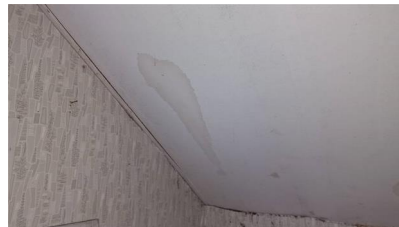
Taket har fuktfläckar.

Fuktfläckar kan bero på olika saker, och kan vara ett tecken på en tidigare eller en pågående fuktskada.

Dessa fläckar uppstod innan takbytet.
