Besiktningssprotokoll

Anticimex Försäkringsbesiktning i samarbete med Fastighetsbyrån

Fastighetsbeteckning: Vasserud 1:160	
Fastighetsadress: Bergebyvägen 15B	
Postnummer: 68534	Ort: Torsby

Försäkringsbesiktning

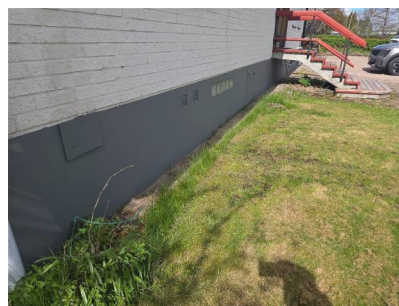
Utvändigt / Markförhållanden

Marken lutar närmast husgrund

Detta innebär en ökad fuktbelastning mot grunden vilket i sin tur kan orsaka fuktskador i huset.

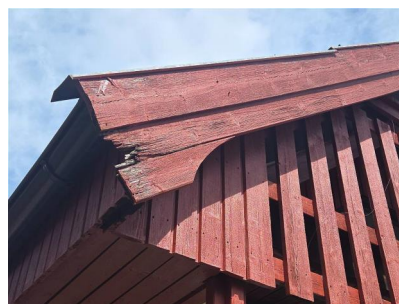
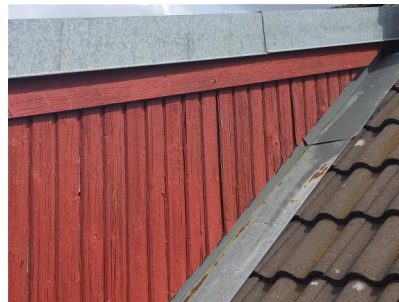
Utvändigt / Fasad

Sprickor finns på tegelfasad
Vindskivor och trädetaljer samt viss panel är nymålade men sprickor förekommer och lokalt kan rötskadade delar noteras.
Lokalt är vindskiveplåtar lösa.

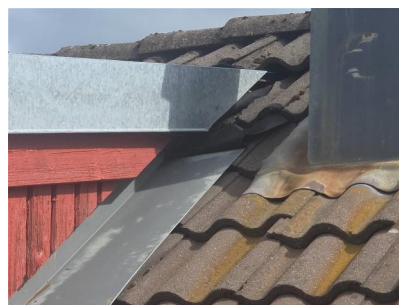
Utvändigt / Tak

Yttertaket är äldre och mossa förekommer.
Mindre brister kan noteras omkring takkupa.
Besiktat från mark och från altantak.

Takpannor, plåtdetaljer och underlagspapp har enligt vår bedömning en begränsad livslängd. Eftersom husets taktäckning är äldre har det ett minskat motstånd mot vatteninträning. Detta i sin tur kan leda till fuktskador på träläkt och vidare ner i underliggande konstruktioner.

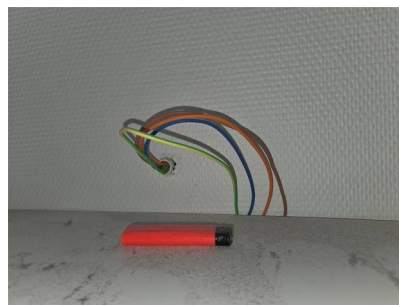
Entréplan / Toalett

Lösa eltrådar kan noteras

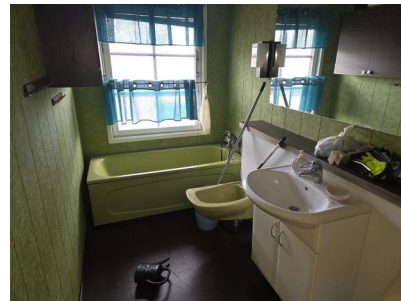
Entréplan / Badrum/Wc

Våtutrymmet har äldre yt-/tätskikt med plastmatta på golv och skivor på vägg
Mattsläpp omkring golvbrunn förekommer och klämring är lös.

Eftersom funktionen, som innebär att ytskiktet/tätskiktet ska vara vattentätt, kan vara nedsatt finns en ökad risk att vatten tränger igenom ytskiktet/tätskiktet med vattenskador i omkringliggande konstruktioner som följd.

Fuktindikering i utrymmet gav inga förhöjda fuktindikationer.

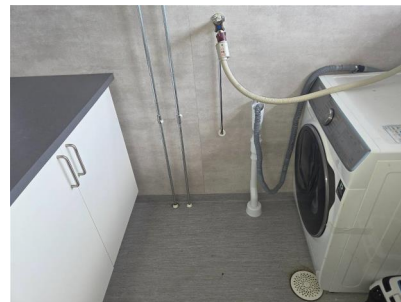
Entréplan / Tvättstuga

Plastmatta på golv och vägg
- Otäta skarvar ej fackmässigt utfört
- Rör förekommer genom golv

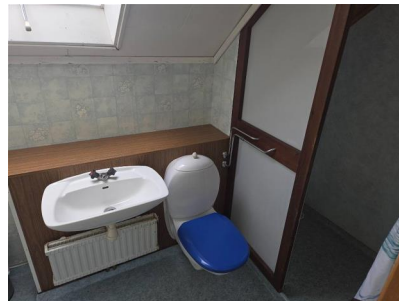
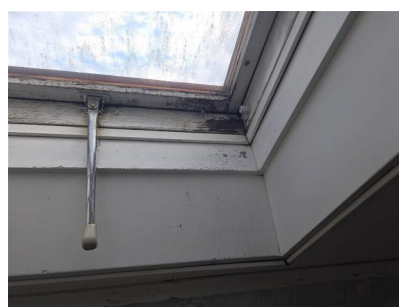
Övre plan / Dusch/Toalett

- Våtutrymmet har äldre yt-/tätskikt med plastmatta på golv och vägg
- Golvbrunn placerad nära vägg med mattsläpp och lös klämring
 - Fuktbelastat takfönster med påväxt.

Eftersom funktionen, som innebär att ytskiktet/tätskiktet ska vara vattentätt, kan vara nedsatt finns en ökad risk att vatten tränger igenom ytskiktet/tätskiktet med vattenskador i omkringliggande konstruktioner som följd.

Fuktindikering i utrymmet gav inga förhöjda fuktindikationer.

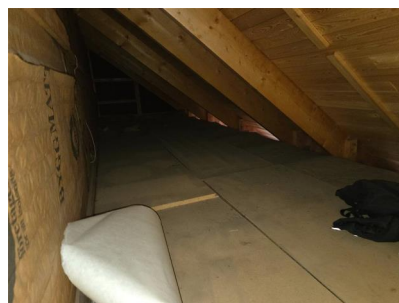
Övre plan / Sidovindar

- ✓ Sidovindar
Inget att notera

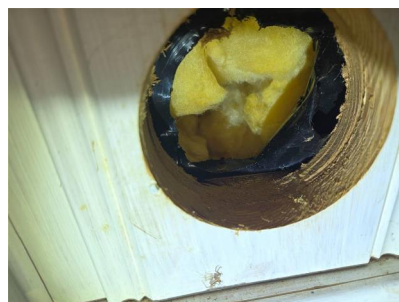
Källarplan / Allrum/Gillestuga

- ⚠ Vid kontroll av konstruktion uppmättes fuktvärden under kritisk nivå för mikrobiell tillväxt.
Kontroll utförd i vägg, ytskikt golv dikt an betongen.
Väggen består av panel, plast, regler med mineralull mellan.

Källargrundmurar med påreglade isolerade ytterväggar.
Fuktkvoten uppmättes till 10 %, den relativa fuktigheten uppmättes till 65 % och en normal lukt kunde kännas i golv/vägg vinkel.

Befintlig påreglad vägg och eventuella väggssyllar riskerar att drabbas av fuktskador på grund av naturlig fuktpåverkan. Detta i sin tur kan leda till mikrobiella skador (angrepp av mikroorganismer) som kan resultera i att mikrobiell lukt sprids till boendemiljön. Om regler/syllar är tryckimpregnerade kan även en kemisk lukt förekomma.

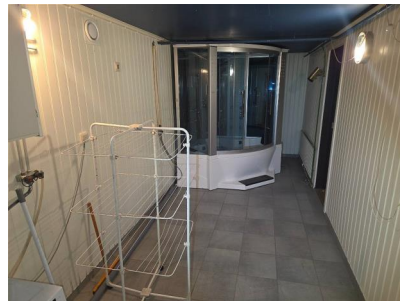
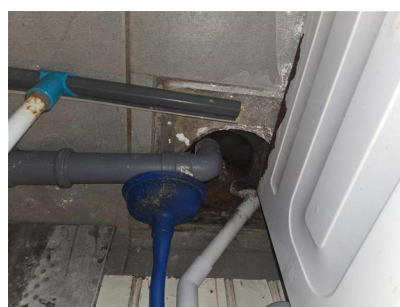
Källarplan / Tvättstuga/Dusch

Klinkers på golv och panel på vägg
Duschkabin finns
Golvbrunnen är inte utbytt i samband med renovering.

Risk finns att det nya tätskiktet inte har kunnat anslutas till golvbrunnen på ett riktigt sätt, vilket kan leda till fuktskador i omkringliggande konstruktioner.

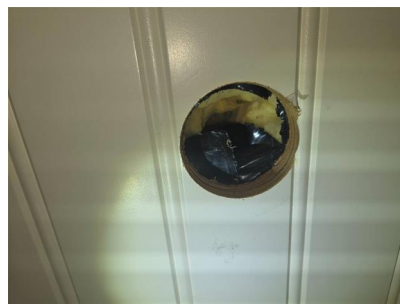
Källarplan / Hobbyrum

Vid kontroll av konstruktion uppmättes fuktvärden under kritisk nivå för mikrobiell tillväxt och normal lukt upplevdes.

Kontroll utförd i vägg, ytskikt golv dikt an betongen.
Väggen består av panel, plast, reglar med mineralull mellan.

Källargrundmurar med påreglade isolerade ytterväggar.
Den relativa fuktigheten uppmättes till 60 % och en normal lukt kunde kännas i golv/vägg vinkel.
Det finns risk för mikrobiell tillväxt om den relativa fuktigheten (RF) i den omgivande luften är över 75 %. I furuvirke motsvarar det en fruktighet (FK) på 17%

Befintlig påreglad vägg och eventuella väggsyllar riskerar att drabbas av fuktskador på grund av naturlig fuktpåverkan. Detta i sin tur kan leda till mikrobiella skador (angrepp av mikroorganismer) som kan resultera i att mikrobiell lukt sprids till boendemiljön. Om reglar/syllar är tryckimpregnerade kan även en kemisk lukt förekomma.
