# Besiktningssprotokoll

Anticimex Försäkringsbesiktning i samarbete med Fastighetsbyrån

Fastighetsbeteckning: Vi 1:202	
Fastighetsadress: Heden 15	
Postnummer: 816 90	Ort: Ockelbo

Besiktningdatum: 2026-06-04	Protokollnummer: 69739557
Temperatur: 14 °C	Väderlek: Regn
Tekniker: Oscar Malm	
E-post: oscar.malm@Anticimex.se	
Kontor: Gävle	
Närvarande: Endast undertecknad

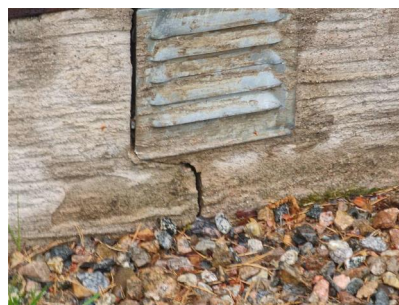
#### Utvändigt / Sockel

Sprickor finns i sockel.

Dessa bedöms inte ha lett till bakomliggande skador.

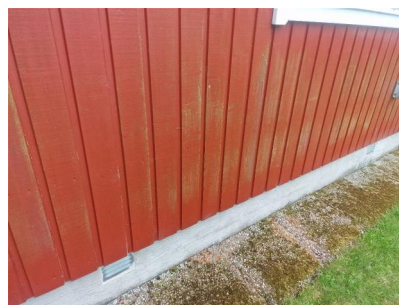
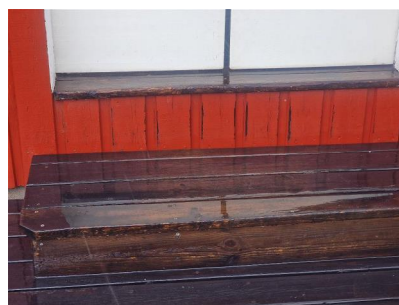
#### Utvändigt / Fasad

Allmänt slitage på panel vid trappa. Delar av fasaden är i behov av tvätt/målning.

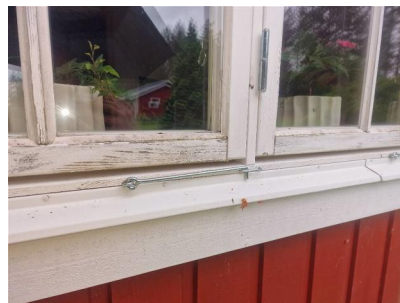
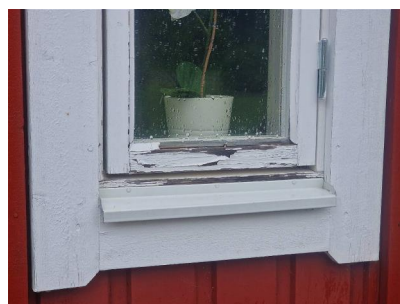
### Utvändigt / Fönster

Underhållsbehov finns på vissa fönster.

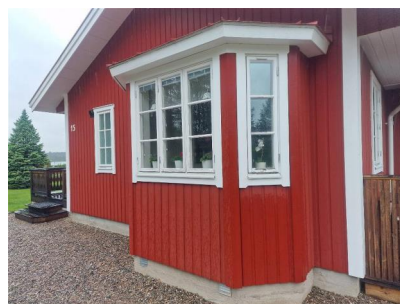
### Utvändigt / Hängrännor / Stuprör

Hängränna saknas på utbyggnaden.

Vid besiktningen ser man hur regnvatten rinner från taket längs med fönster och fasad.  
När hängrännor saknas utsätts fasad och grund för ökad fuktbelastning, vilket i sin tur kan leda till fuktskador i bakomliggande konstruktioner.

Om jag ska tipsa om något så är det att fixa till hängrännor där det saknas eller brister. Detta för att byggnaderna inte ska få fuktskador.

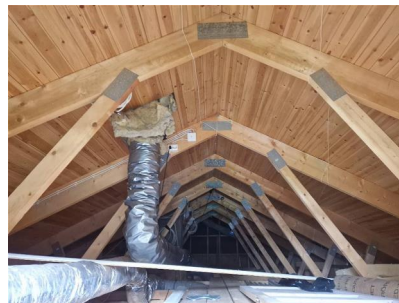
### Utvändigt / Vind

Vid kontroll av vinden uppmättes fuktvärden under kritisk fuktnivå för mikrobiell tillväxt och en normal lukt upplevdes. Fuktkvoten i underlagstak/takbjälkar uppmättes till 8 %.

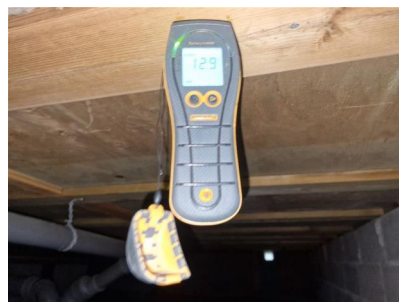
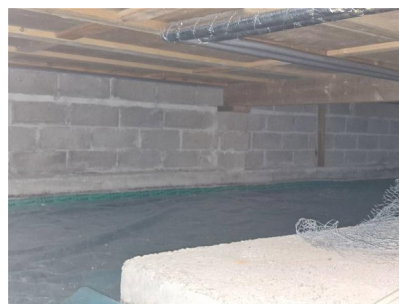
### Utvändigt / Krypgrund

Vid kontroll av konstruktionen i krypgrund uppmättes fuktvärden under kritisk fuktnivå för mikrobiell tillväxt och normal lukt upplevdes.

Golvbjälklaget ovan den uteluftsventilerade krypgrunden riskerar att drabbas av fuktskador på grund av naturlig fuktpåverkan. Detta kan i sin tur leda till mikrobiella skador (angrepp av mikroorganismer) som kan leda till att mikrobiell lukt sprids till boendemiljön. Fuktkvoten uppmättes till 13 %.

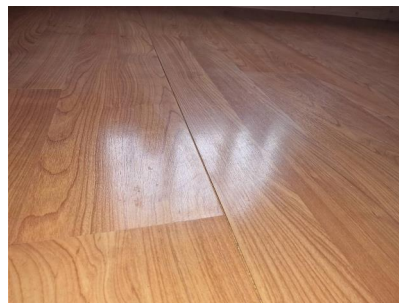
### Entréplan / Vardagsrum

Golvet har åkt isär på ett par ställen. Bedöms som en mindre brist.

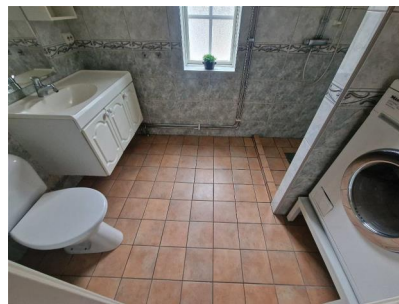
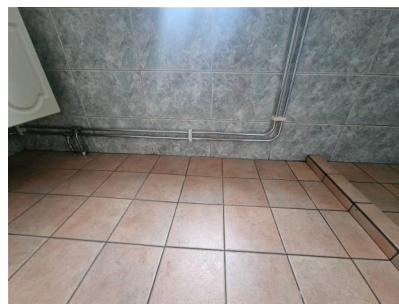
### Entréplan / Badrum

- ✎ Rörgenomföring finns i golv.

Rörgenomföringar i golvet medför en ökad risk för att vatten tränger ner i omkringliggande konstruktioner och orsakar fuktskador. Risken bedöms dock som mycket liten eftersom rören är placerade långt från duschplatsen.

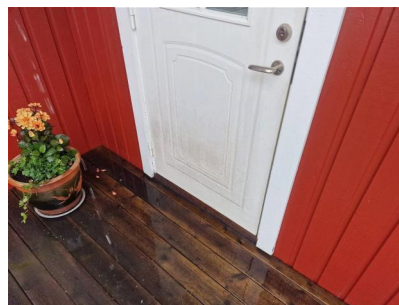
#### Utvändigt / Dörrar

Formförändringar finns i dörrbladet. Bedöms bero på att vatten skvätter på dörren.

Bedöms som en mindre kosmetisk brist.

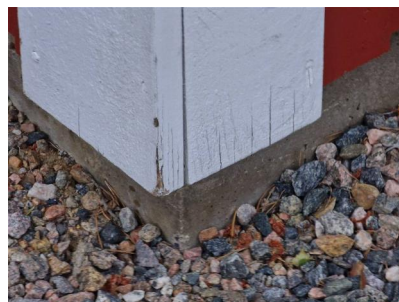
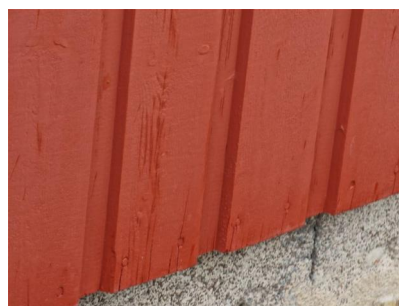
#### Utvändigt / Fasad

Delar av fasadbeklädnaden har mindre mängd färgsläpp och torrspäckor. Gäller även dörrfoder samt knutbrädor.

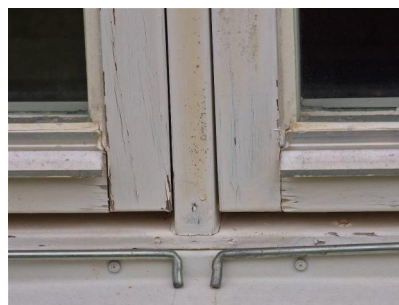
### Utvändigt / Fönster

Fönster har färgsläpp och torrsprickor.

För att öka livslängden på fönster rekommenderas målning och underhåll.

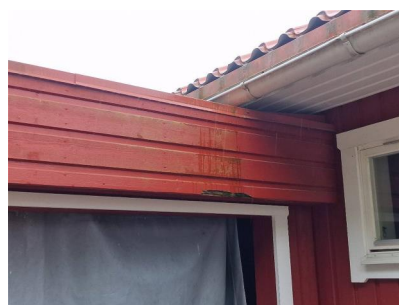
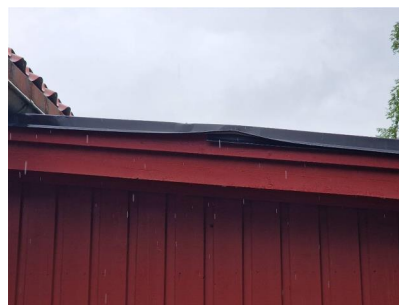
### Utvändigt / Carport

Vatten rinner från hängränna ner på carportens panel.  
Det har blivit mindre rötskador i panelen.

På andra sidan av carporten finns en mekanisk skada på plåten.

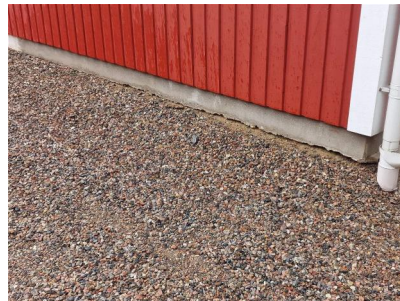
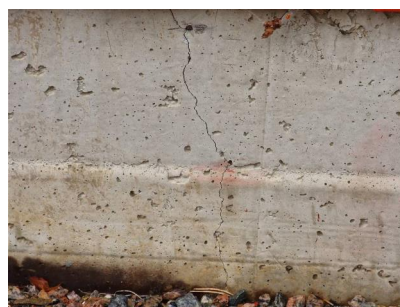
### Utvändigt / Sockel

Mindre sprickor finns i sockel.  
Man behöver fylla på med grus runt sockeln på ena sidan eftersom det saknas massor under en del enligt bild.

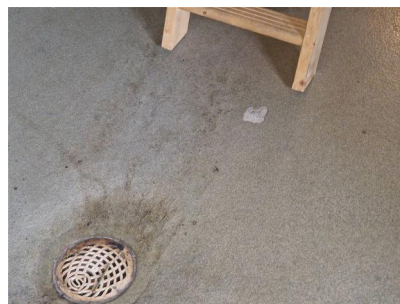
### Garage invändigt / Allmänt

Mindre skada i epoxy noteras.

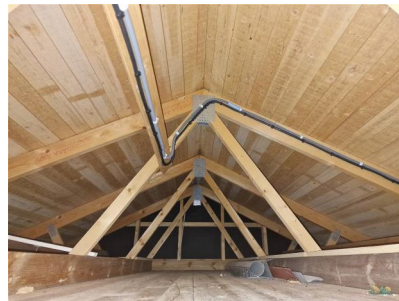
### Garage invändigt / Vind

Vid kontroll av vinden uppmättes fuktvärden under kritisk fuktnivå för mikrobiell tillväxt och en normal lukt upplevdes. Fuktkvoten i underlagstak/takbjälkar uppmättes till 8 %.
