## Åtgärder besiktningsprotokoll

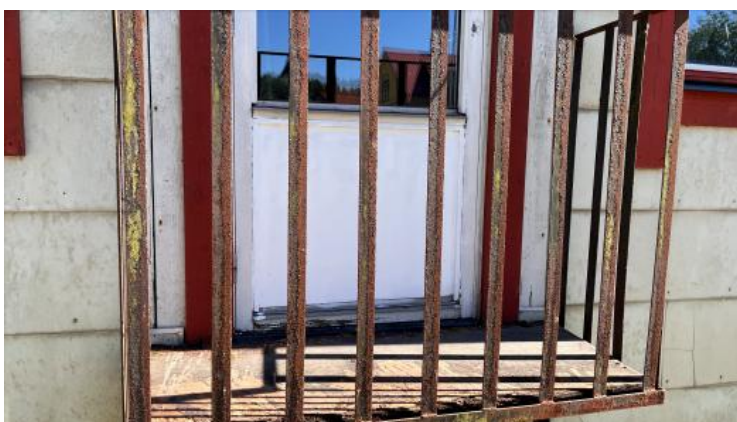
Sidan 7: "Balkongen mot norr bör rivas för att förhindra skador/olyckor." - Balkongen är ingen balkong. Det är ett tidigare varuintag till den gamla lanthandeln, som fått ett nedfällbart räcke för att ge sken av att vara en fransk balkong. Därav att balkongen ser ut att vara i ett otillfredsställande skick. Besiktningsmannen frågade aldrig om "balkongen" och fick därför inte rätt information, vilket ledde till antagandet om att den borde rivas.

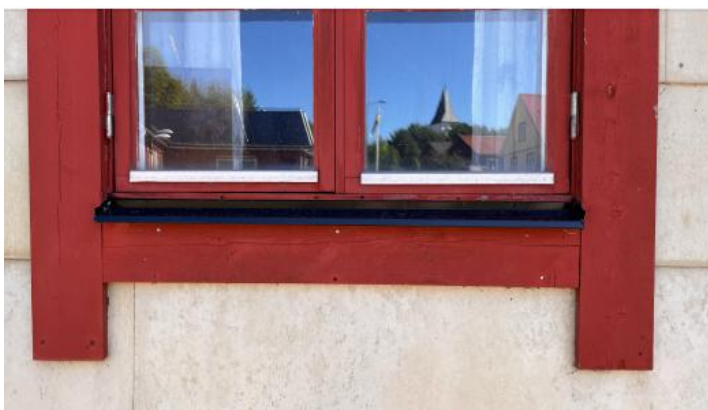
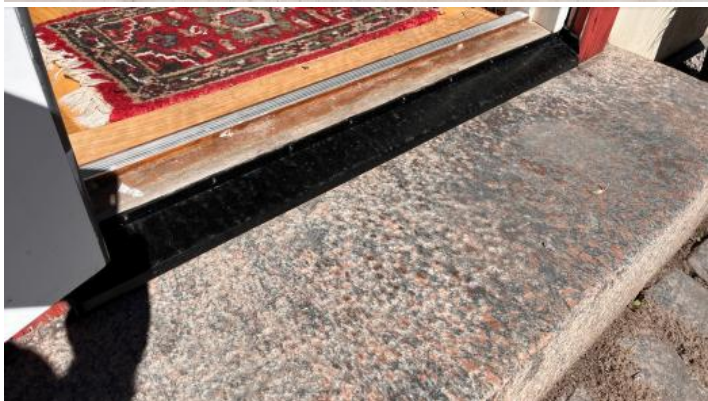
Sidan 6: "På gaveln mot norr saknas fönsterbleck och tröskelbleck saknas till entrédörrar ut mot vägen, rötskador noteras i bakomliggande konstruktioner. Altandörr på gaveln mot norr är rötskadad." - Åtgärdat: Fönsterbleck och tröskelbleck är monterade. Skadan på altandörren är lagad.

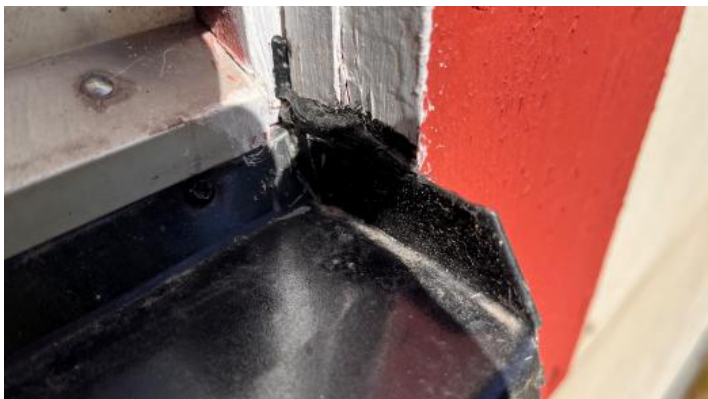
Sidan 6: Otätheter noteras vid fönsterbleckens anslutning mot fasaden. - Åtgärdat: fogmassa har använts för att täta alla otätheter.

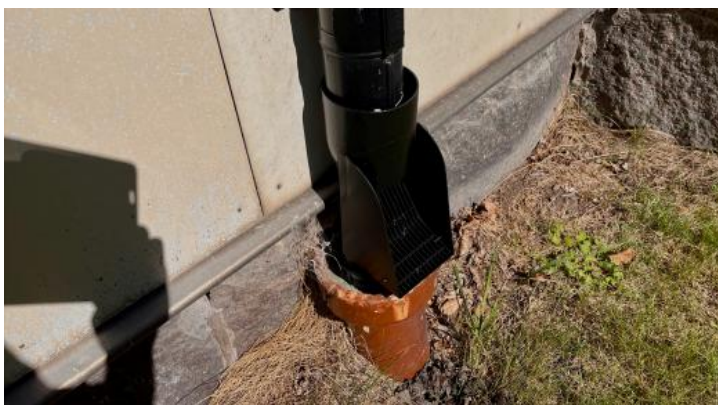
Sidan 7: Enstaka stuprör är bristfälligt anslutna till markledning. Lövsilar finns inte till samtliga stuprör. Åtgärdat: Stuprör är anslutna och försedda med lövsil.

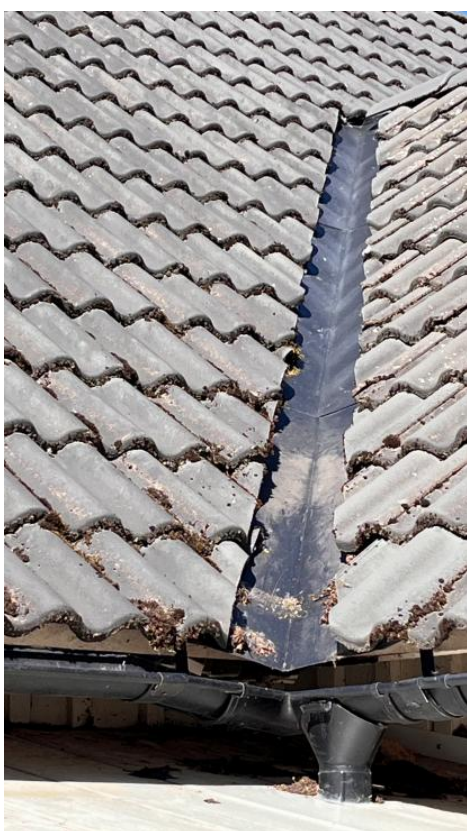
Sidan 8: Vid ränn dalen mot öster noteras missfärgningar på underlagstaket med förhöjda fuktindikationer. Åtgärd: Taket och rännilen är inspekterat, utan att några skador i ytskiktet kunnat påvisas. Möjligen kan missfärgningarna i underlagstaket bero på att rännilen under lång tid var fylld med löv som ansamlats och som därmed hejdade normal vattenavrinning och som i sin tur gjorde att regnvattnet letade sig andra vägar.

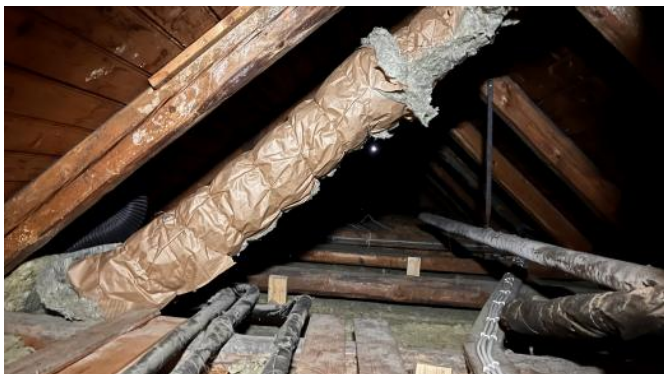
Sidan 8: Det noterades att ett ventilationsrör i utrymmet är oisolerat. Åtgärdat: Ventilationsröret är isolerat.

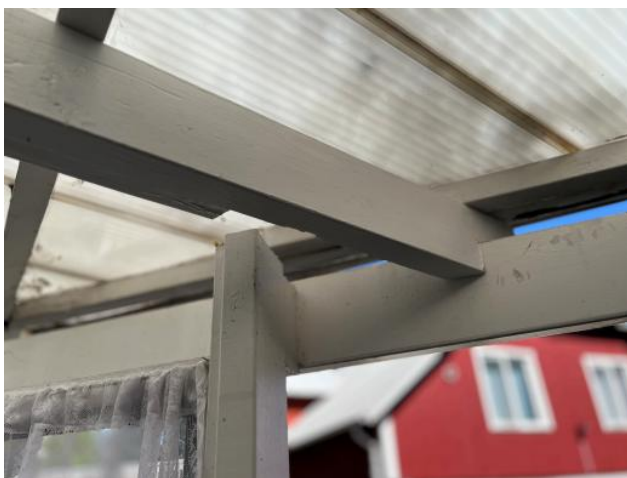
Sidan 9: Rötskador finns i konstruktioner. - Åtgärdat: Rötskadat regelvirke i konstruktionen är utbytt.

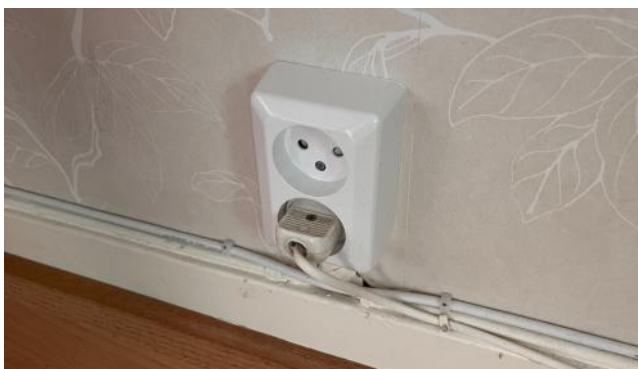
Sidan 10: "Trasig eluttag noteras i vardagsrummet" - Åtgärdat: Uttaget är utbytt.

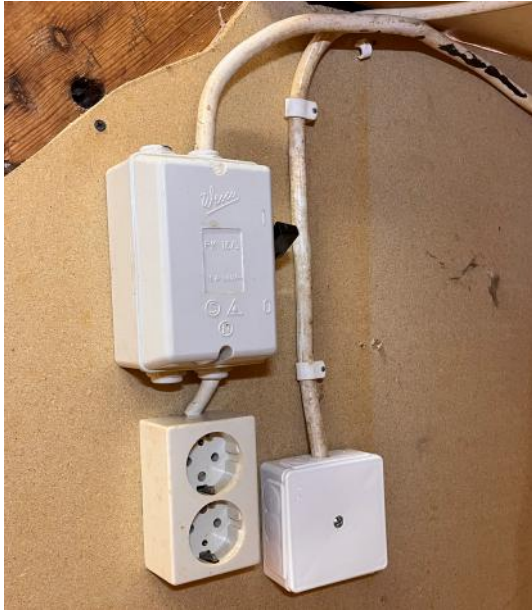
Sidan 10: Sidan 10: "- 3-fasuttag av metall finns." - Åtgärdat, bortkopplat.

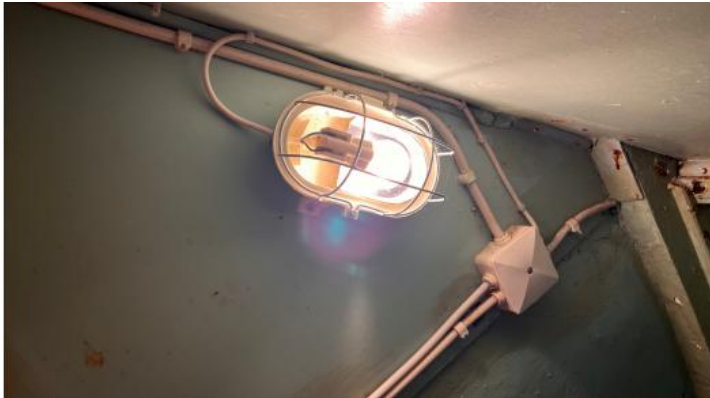
Sidan 10: "Sidan 10: "- Gnagare eller likande har ätit på elkabel ner till den invändiga källarutrymmet." - Åtgärdat, skadad kabel ersatt.

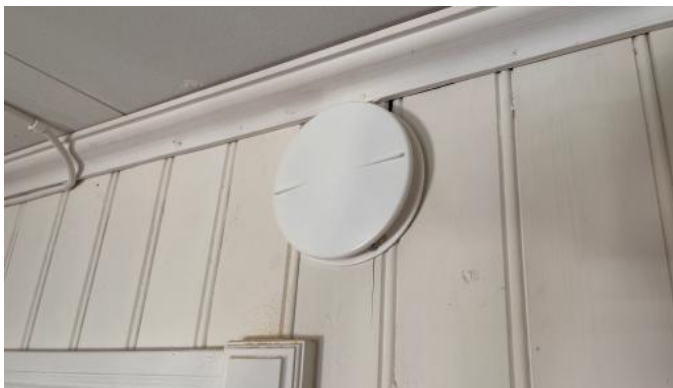
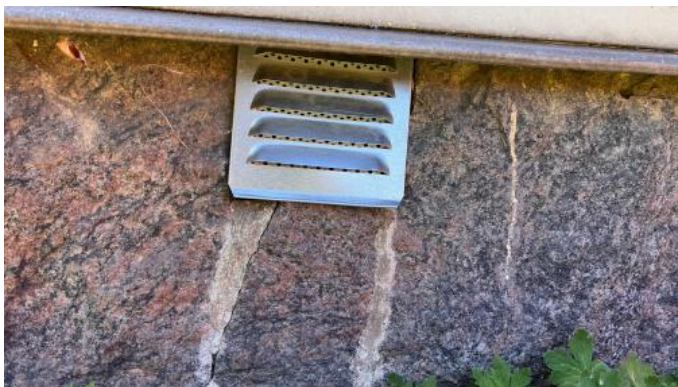
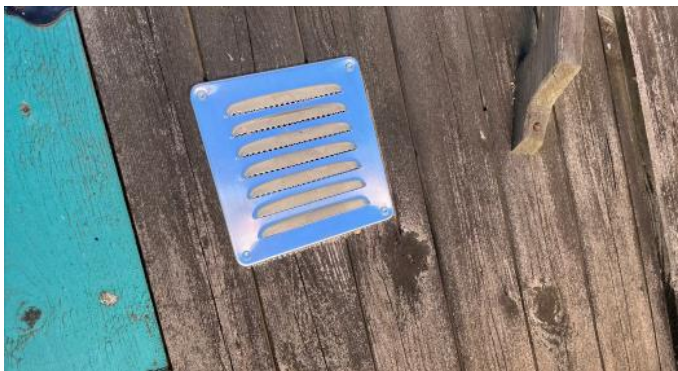
Sidan 10: Tilluftsventiler finns inte i samtliga sov- och vistelserum. Åtgärd: Tilluftsdon är monterat i köket, samt i källargrunden.

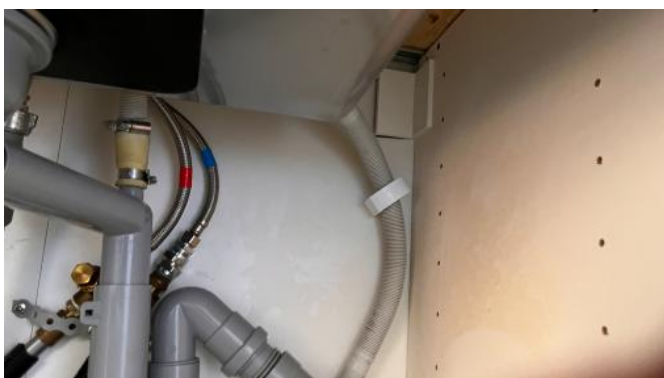
Sidan 11: Diskmaskinens avloppsslang är bristfälligt förankrad. Åtgärdat: Slangen är förankrad.

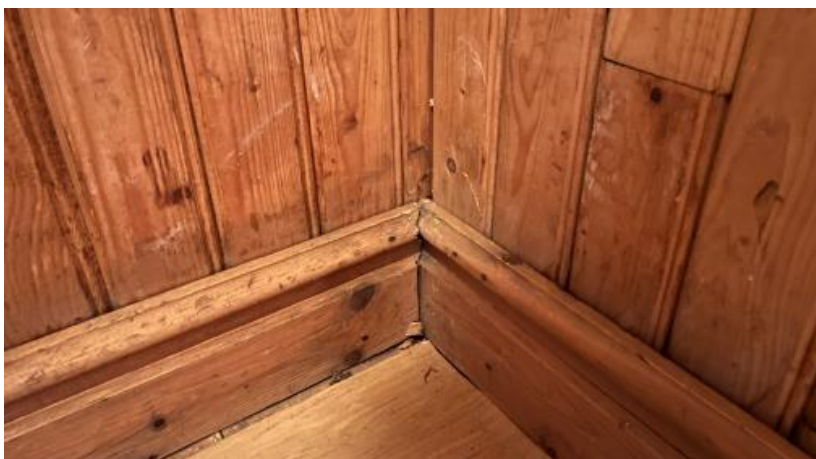
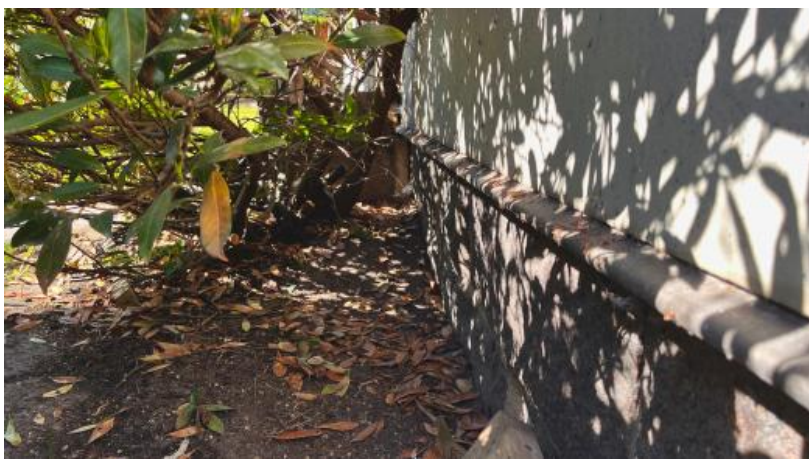
Sidan 11: Växtlighet kommer upp vid golv-/väggvinkeln vid ytterväggen ut mot vägen. -  
Åtgärdat: Växtligheten är borttagen och buskaget utanför huset är reducerat.

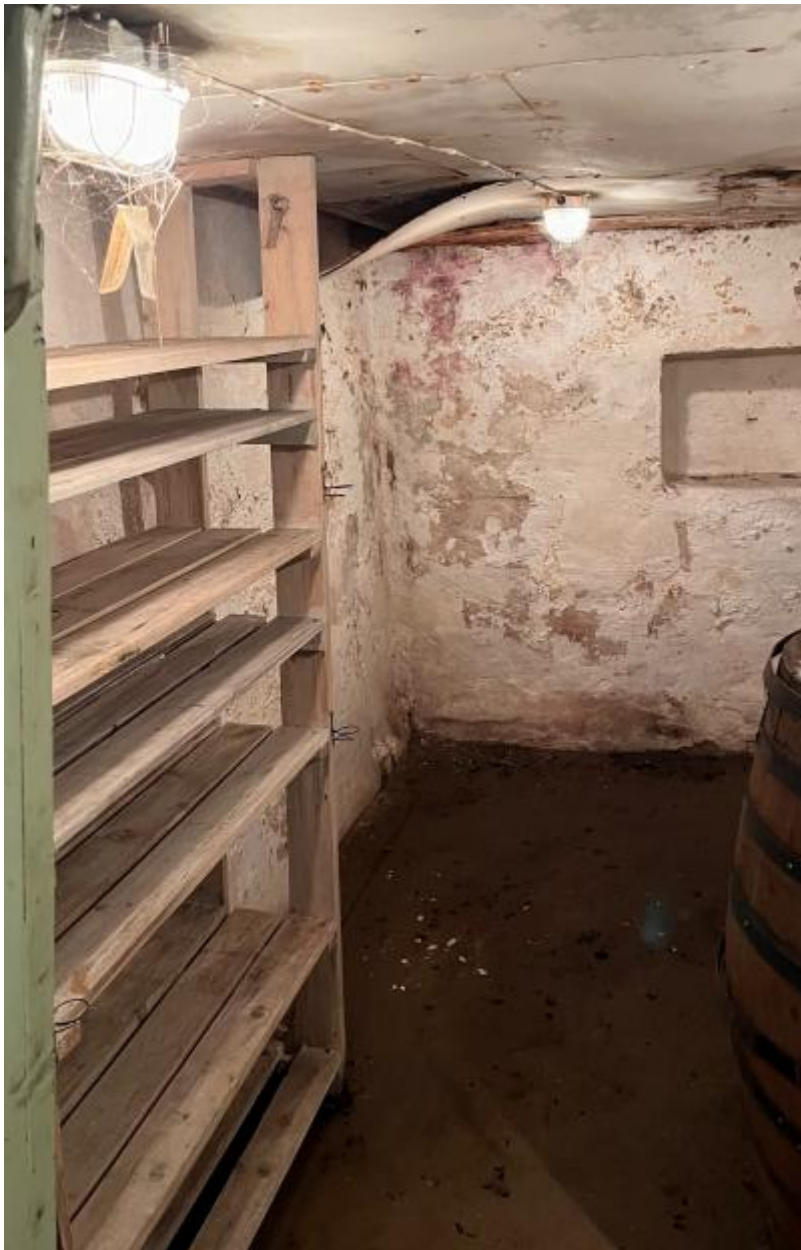
Bilden ovan, före avfuktaren.

Sidan 13: Källarplan som nås inifrån: Fritt vatten finns på golv. Åtgärd: Regnvatten på gaveln mot norr leds bort på annat sätt. I källarutrymmet har en avfuktare monterats. På kort tid har en markant förbättring av luftfuktigheten uppnåtts.
