# Besiktningsprotokoll

| Fastighetsbeteckning:<br>Solberga 2:21 | |
| Fastighetsadress:<br>Wijbyvägen 15 | |

| Besiktningsdatum:<br>2026-06-03 | Protokollnummer:<br>69721070 |

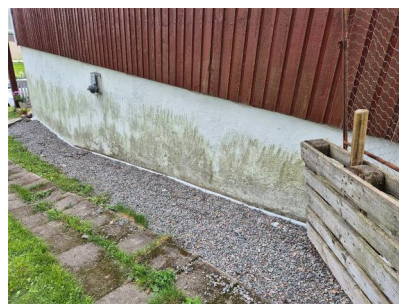
#### Utvändigt / Sockel

Sprickor och lokala missfärgningar/putssläpp förekommer på sockeln. Dessa bedöms inte ha lett till bakomliggande skador.

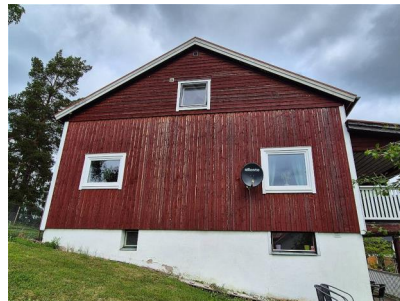
### Utvändigt / Fasad

Ett målningsbehov finns på fasaden och främst på områden som är mer solutsatta.

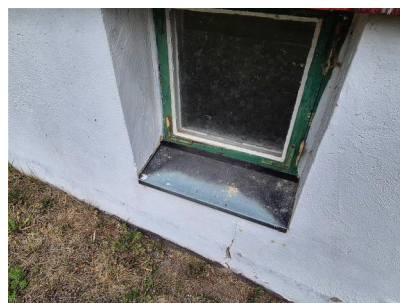
### Utvändigt / Fönster

Torrspäckor finns på fönster. Dessa bedöms inte ha lett till bakomliggande skador.

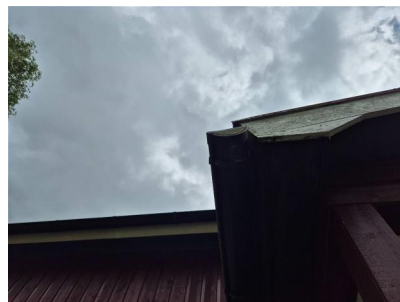
### Utvändigt / Hängrännor / Stuprör

Stuprör saknas vid farstukvistens tak och detta bör åtgärdas för att skydda nedanförliggande konstruktioner mot ökad fuktbelastning.

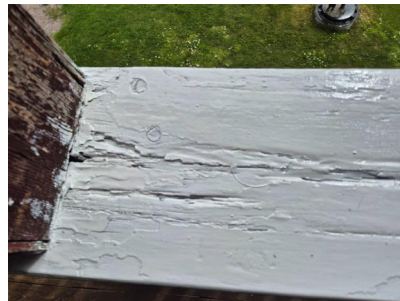
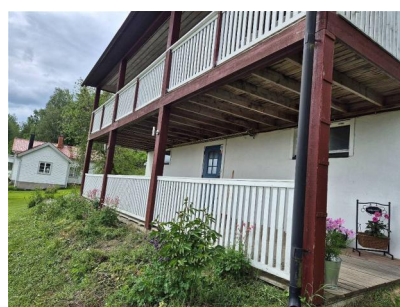
### Utvändigt / Balkong

På balkongen finns ett allmänt underhållsbehov.

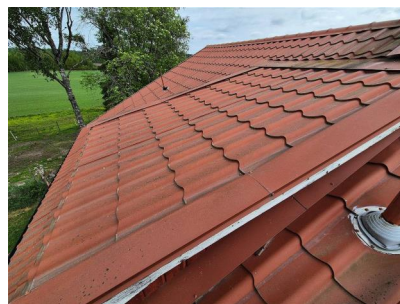
### Utvändigt / Tak

Besiktning av yttertaket har genomförts från marken samt från takstegen. På själva taktäckningen finns inget att notera.

Väderskydd kan monteras av fackman på skorstenen för att skydda mot nederbörd som annars kan orsaka fuktskador och frostsprängning i skorstenen/ murstocken.

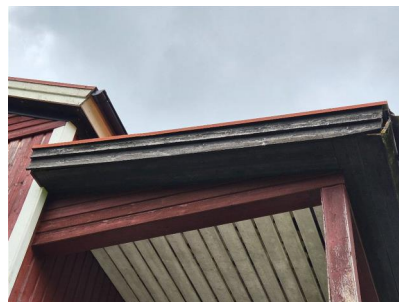
Vindskivor och undersida takutstick är i behov av underhåll.

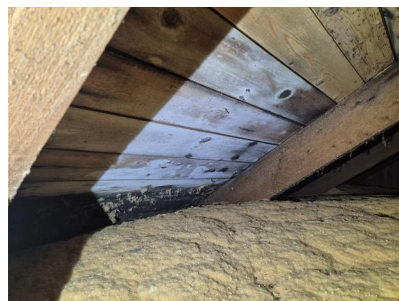
### Utvändigt / Vind

Vid kontroll av vinden har fuktvärden under kritisk fuktnivå för mikrobiell tillväxt uppmätts, dock förekommer viss påväxt på underlagstaket.

Fuktkvoten i underlagstak/takbjälkar uppmättes till ca 9 %.

Påväxt på underlagstak är ett tecken på att vinden har tillförts eller tillförs fukt inifrån bostaden. Observera att besiktning av bostadens ventilationssystem inte har ingått i uppdraget.

För att komma tillrätta med detta kan fukttillförseln inifrån bostaden behöva minskas. Det kan göras genom att ventilationen i bostaden förbättras samt att eventuella otätheter i vindsbjälklaget (tak-/väggvinklar, taklucka med mera) tätas. Läs Anticimex faktablad om ouppvärmda vindsutrymmen för tips och råd.

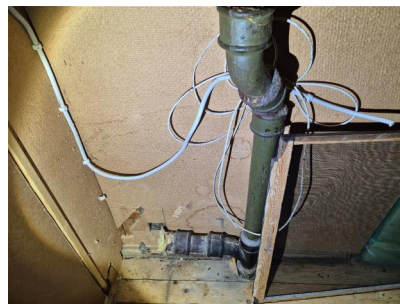
Jag observerade att en förgreningen på ett avloppsventilationsrör är igensatt med isolering. Konsultera gärna med en rörmokare för kontroll/åtgärd.

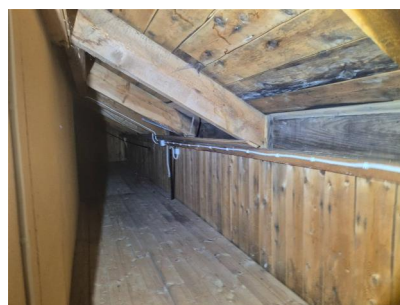
I sidovinden observerades fuktfläckar/missfärgningar på insida yttertak på några ställen. Viss råspont är utbytt i underlagstaket.

Eftersom yttertaket renoverades 2003 och inga brister observerats på taket bedöms dessa fläckar ha uppstått innan takrenoveringen.

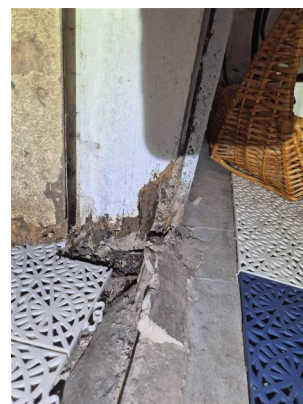
### Souterrängplan / Allmänt

I soutterrängdelen observerades lokala missfärgningar och sprickor på väggar och betonggol. Vidare finns rötskador i nedre delen på dörrkarmar/ingjutna dörrtrösklar. Detta bedöms inte ha lett till några bakomliggande skador.

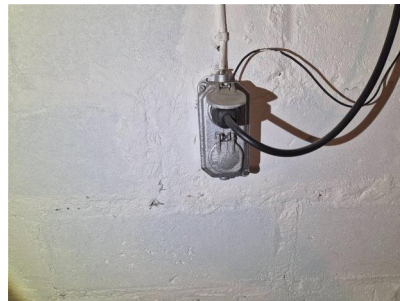
Förutom vad som beskrivs under "Allmänt" observerade jag ett 220-volt uttag i metallutförande.

Denna typ av uttag tillverkas inte längre då de anses medföra en stor risk för personskada.

Kontakta en elektriker för kontroll och åtgärd.

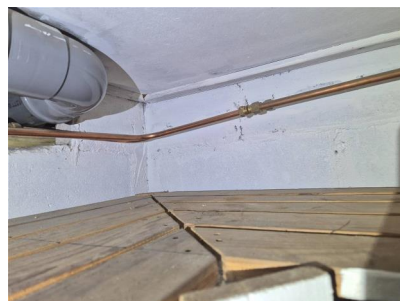
Förbättra gärna klamringen vid vattenrören.

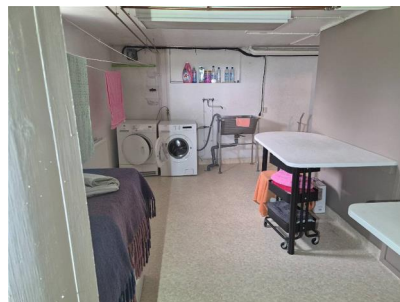
### Souterrängplan / Tvättstuga

I tvättstugan finns en äldre limmad plastmatta på betongplattan. Generellt anses limmade plastmattor på äldre betongplattor utan underliggande isolering vara en risk. Ibland kan mattan lossna och limmet avge en kemisk lukt.

Vid en eventuell framtida renovering bör därför mattan bytas ut till ett mer anpassat material för en oisolerad betongplatta, exempelvis klinkergolv.

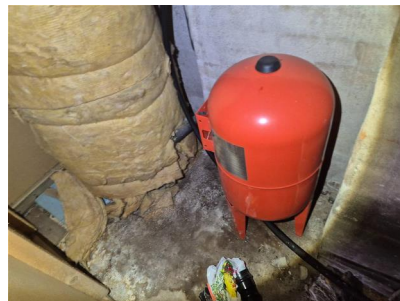
### Souterrängplan / Förråd

I ett litet förråd i tvättstugan finns varmvattenberedare, hydrofor, vattenpump placerad. Fuktskydd/avgränsning saknas runt installationerna.

I händelse av läckage ökar risken för fuktrelaterade skador i omkringliggande konstruktioner.

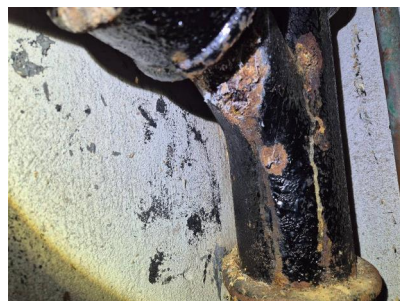
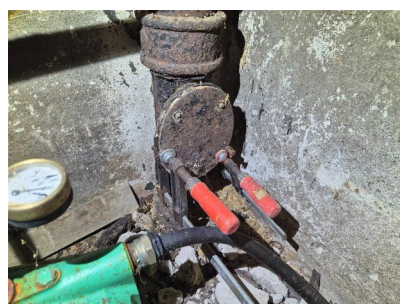
På en avloppstam observerades rostangrepp samt att en renslucka är igenskruvad med tvingar. Kontakta gärna en rörmokare för råd/åtgärdsförslag angående detta.

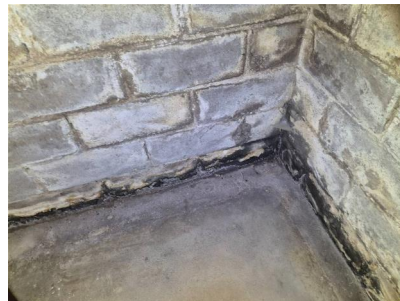
### Souterrängplan / Pelletsförråd

Som beskrivits under "Allmänt" förekommer missfärgningar på väggar/golv i källaren. Se även noteringar under "Lämnade upplysningar och handlingar".
