# Besiktningsprotokoll

Anticimex Försäkringsbesiktning i samarbete med Fastighetsbyrån

| Fastighetsadress:<br>Videvägen 36 | |

| Besiktningsdatum:<br>2026-06-16 | Protokollnummer:<br>69763063 |

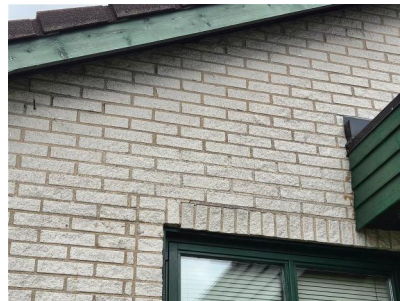
Rötskador i fasadpanel på tillbyggnaden.  
Lokala sprickor i kalksandstensfasaden.  
Lösa stenar vid köksfönster.

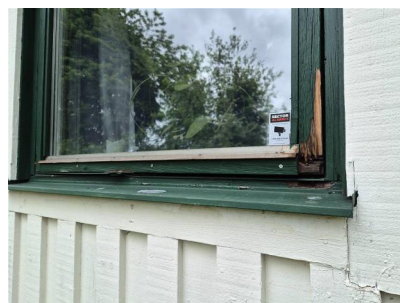
Rötskador på fönster till sovrum 2.  
Några fönster är i behov av underhåll.

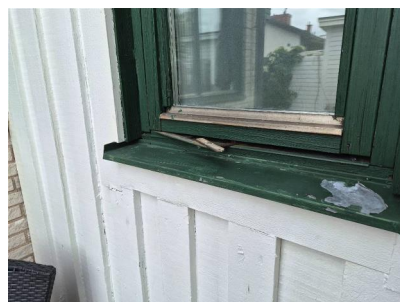
Trasigt fönster vid altan. Fönsterbleck är otätt.

Eftersom fönsterblecket är otätt finns risk att vatten rinner in i väggen vilket i sin tur kan leda till fuktskador i väggkonstruktionen.

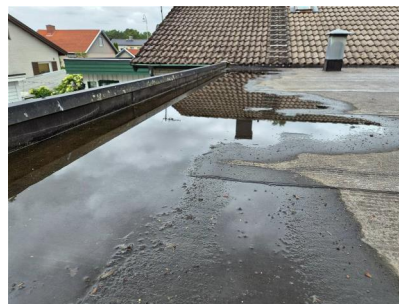
Takpappen ovan tillbyggnaden är äldre.  
Missfärgningar vid takkupol.  
Vatten står på taket.

Tätskiktet på ett platt/låglutande tak har enligt vår bedömning en begränsad livslängd. Eftersom takpappen är äldre har det ett minskat motstånd mot vattengenomträngning. Detta i sin tur kan leda till att takkonstruktionen drabbas av fuktskador.

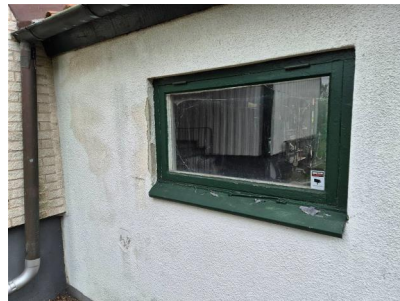
Trasigt fönsterglas.  
Rötskador på garageport.  
Sprickor i putsen in- och utvändigt väggar.  
Putssläpp vid fönster.  
Kalkutfällningar från betongplatta.

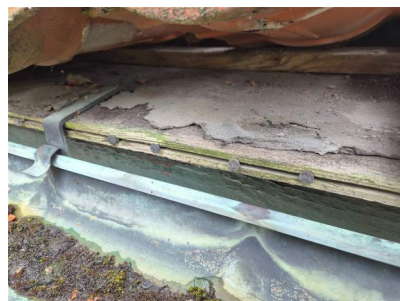
Yttertaket är äldre.  
Taket svackar lokalt.  
Pappen är dålig i nederkant av tak.  
Söndervittrade tegelpannor.

Takpannor, plåtdetaljer och underlagspapp har enligt vår bedömning en begränsad livslängd. Eftersom husets taktäckning är äldre har det ett minskat motstånd mot vatteninträngning. Detta i sin tur kan leda till fuktskador på träläkt och vidare ner i underliggande konstruktioner.

Det rekommenderas att yttertaket åtgärdas då det förekommer svackor i taket.

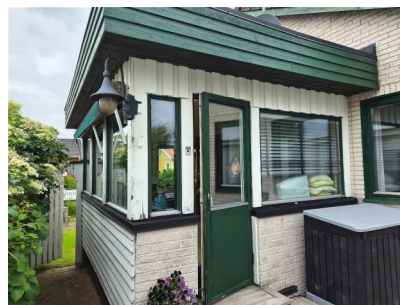
Färghälp från dörr.  
Rötskador i panel.

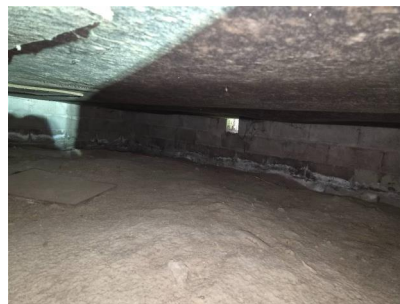
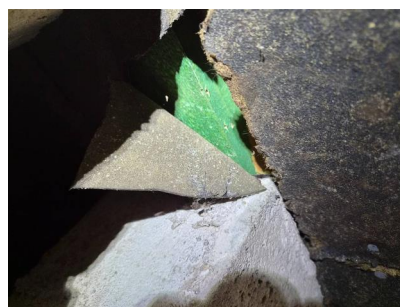
Tillbyggnaden är grundlagd med krypgrund.  
Bjälklag av trä och murad grundmur.  
En kemisk lukt känns i utrymmet.  
Kalkutfällningar från grundmur.  
18-20% fuktkvot uppmättes i undersida av bjälklag.  
Asfaboarden hänger ned mellan golvbjälkar.  
Cupronolbehandlat trä i bjälklaget.  
Den östra delen är inte åtkomlig då inspektionshål saknas.

Det finns risk för mikrobiell tillväxt om den relativa fuktigheten (RF) i luften är över 75%, vilket i gran- och furuvirke motsvarar en fuktkvot (FK) på ca 17%.

Uteluftsventilerade krypgrunder med bjälklag av organiskt material har ofta fuktskador på grund av naturlig fuktpåverkan. Lukten som känns i krypgrunden kan också spridas till boendemiljön.

Vi rekommenderar en fördjupad undersökning för att bedöma orsak och omfattning. Det rekommenderas även att hela grunden görs inspekterbar.

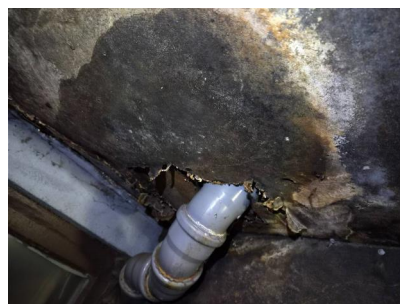
Fuktskada förekommer under duschrum.  
Förhöjda fuktvärden kunde uppmätas.

För att kontrollera orsak och omfattning till fuktskadan rekommenderas att en vidare undersökning utförs. Förslagsvis tas kontakt med aktuellt försäkringsbolag.

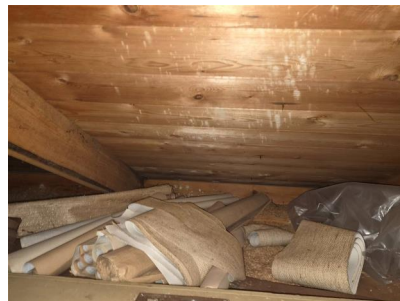
Lokala missfärgningar på takbotten.

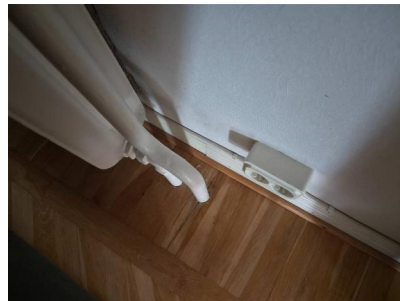
Missfärgningar på golvbekädnad vid radiator. Ingen förhöjd fuktindikering kunde uppmätas.

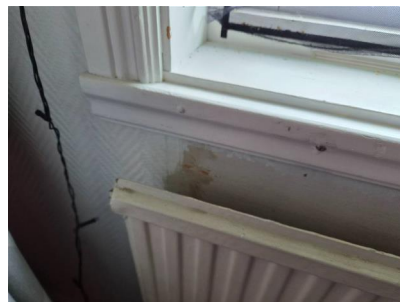
Missfärgningar under fönster. Ingen förhöjd fuktindikering kunde uppmätas.

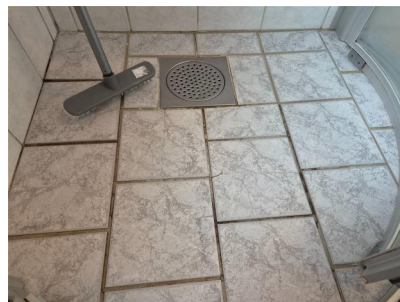
Lösa och trasiga klinkerplattor i duschplats.  
Fogsläpp förekommer och golvet är ojämnt i duschen.  
Bristfälligt golvfall.  
Golvbrunnen är placerad nära vägg.

Förhöjd fuktindikering vid duschplats.

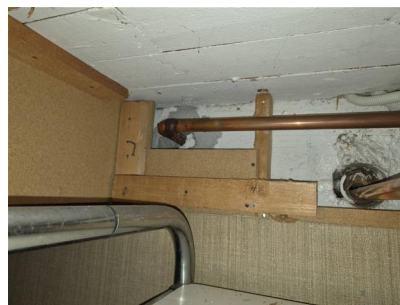
Utrymmet har påreglade källarväggar och ett uppreglat golv och en mikrobiell lukt känns vid golv-/väggvinklar.

20 % fuktkvot uppmättes i golvregel.

Påreglade källarväggar har en naturlig fuktpåverkan från mark. Detta leder till mikrobiella skador (angrepp av mikroorganismer) som i sin tur leder till att mikrobiell lukt sprids till boendemiljön.

Vi rekommenderar en fördjupad undersökning för att bedöma orsak till och omfattning av den mikrobiella lukt som upplevs och de förhöjda fuktvärdena.

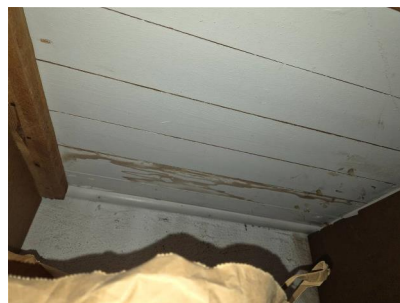
Missfärgningar på takbeklädning i garderob. Ingen förhöjd fuktindikering kunde uppmätas.

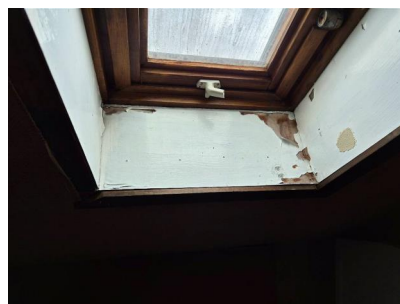
Läckage kring takfönstret är sedan slutet av 1970-talet och har orsakat missfärgningar i takskivan samt skador i underliggande parkett. Taket lades då om med betongpannor men pappen byttes inte ut. Sedan taket lades om har inte något nytt läckage inträffat.

Skador på golvbeklädning under takfönster.  
Missfärgningar vid takfönster.  
Se vidare under lämnade upplysningar.
