# Besiktningsprotokoll

Anticimex Försäkringsbesiktning i samarbete med Fastighetsbyrån

| Fastighetsadress:<br>Videgatan 1 B | |

| Besiktningsdatum:<br>2026-06-17 | Protokollnummer:<br>69751240 |

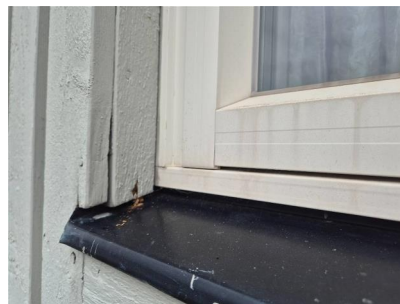
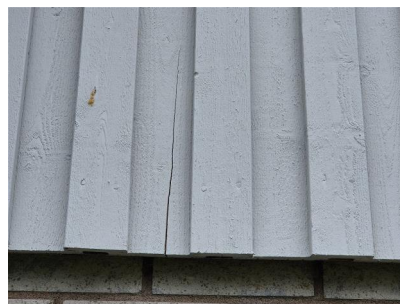
Rötskada noteras i smygbräda till fönster i gavelspetsen mot sydost.

Torrspäckor och sprucken panelbräda noteras i fasadpanelen i gavelspetsen mot sydost.

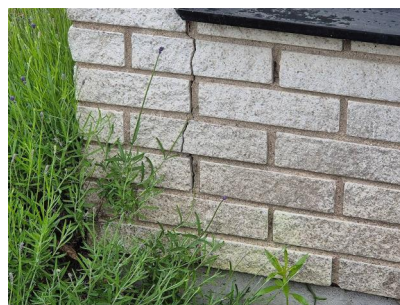
Spricka noteras i stenfasad.

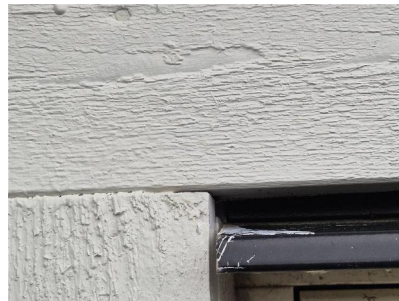
Överbleck till fönster i gavelspetsar saknar gaveluppvik.

Bristen medför ökad risk att vatten kan tränga ner i bakomliggande konstruktion med fuktrelaterade skador som möjlig följd.

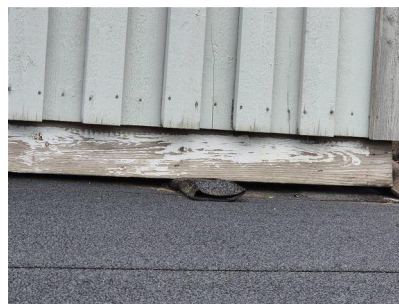
Färgsläpp noteras från bräda ner mot papptaket.

Rötskador noteras i balkongräcket.

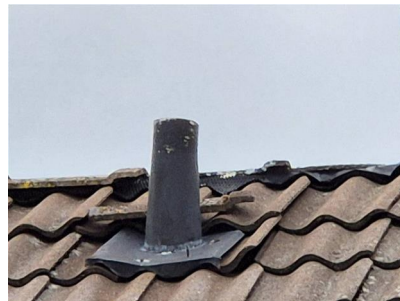
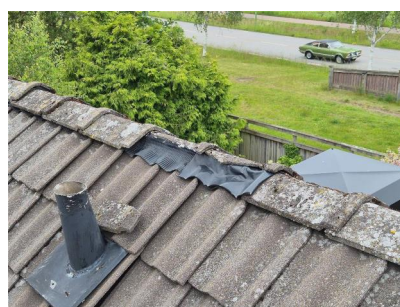
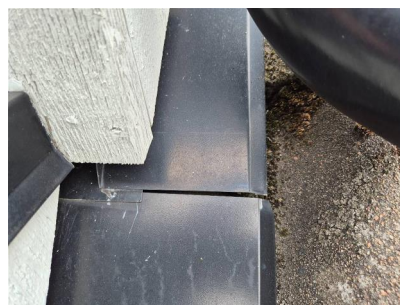
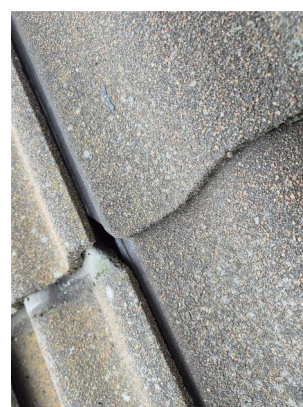
Yttertaket är äldre.  
Skadadenockpannor noteras.  
Takpapp ovan takkupan har felaktigt överlapp mot takpappen till sadeltaket.  
Glipor noteras vid plåtarbete mot takkupan.  
Otätheter noteras vid takpannor.

Takpannor, plåtdetaljer och underlagspapp har enligt vår bedömning en begränsad livslängd. Eftersom husets taktäckning är äldre har det ett minskat motstånd mot vatteninträngning. Detta i sin tur kan leda till fuktskador på träläkt och vidare ner i underliggande konstruktioner.

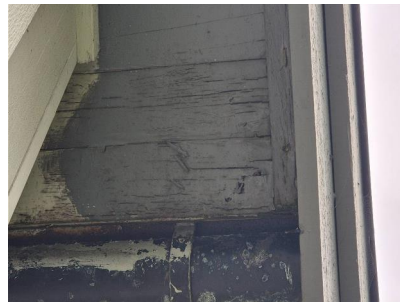
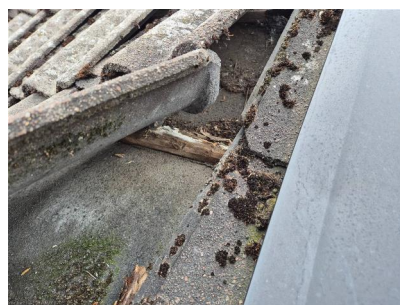
Rötskad noteras i råsponten vid takutsprånget mot öster samt i läkt under takpannor ovan uteplatsen.

Det rekommenderas att kontakt tas med fackman för kontroll av orsak och omfattning samt för bedömning av eventuella åtgärder.

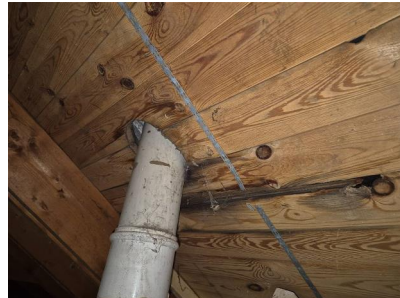
Missfärgningar noteras vid genomföring för avloppsavluftare.

Vid fuktindikering i området noterades inga förhöjda fuktindikationer.

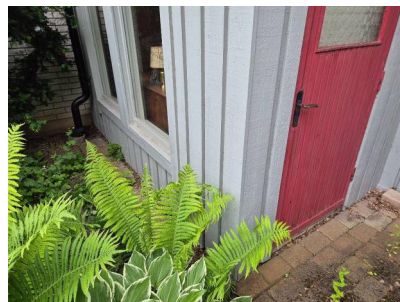
Fönsterbleck saknas till fönster.

Färgsläpp noteras från plåttaket.

Färgsläpp noteras från dörr.

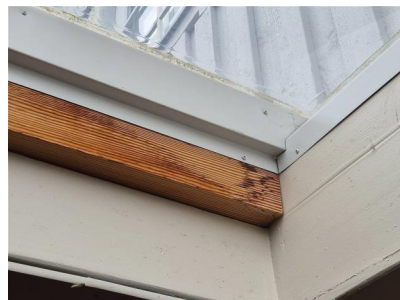
Missfärgningar noteras intill takfönster.

Vid fuktindikering i området kunde inga förhöjda fuktindikationer påvisas.

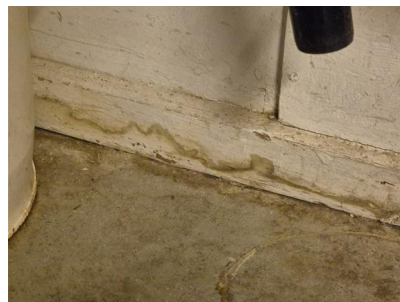
Missfärgningar noteras på golv och intilliggande golvlister.

Vid fuktindikering i området kunde inga förhöjda fuktindikationer påvisas.

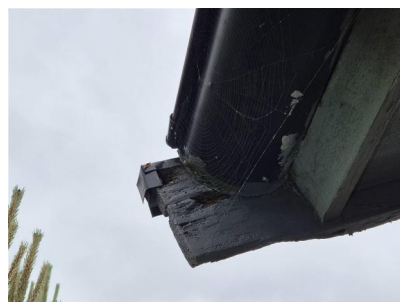
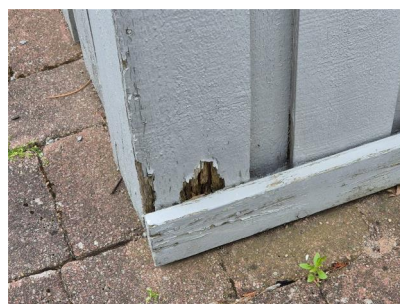
Rötskada noteras i vindskivor och i fasadpanel samt i stolpar till carporten.

Färgsläpp noteras från hängrännor.

Färgsläpp och rostangrepp noteras från/på takplåtar.

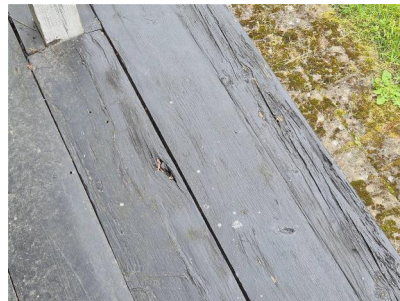
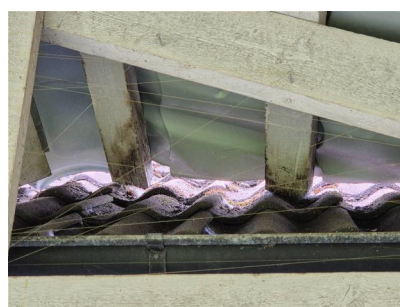
Rötskador noteras i golvbrädor.

Rötskador noteras i reglar till entrétaket i anslutning till hustaket.

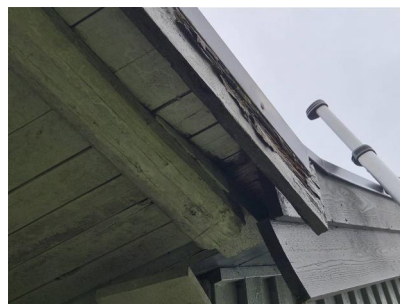
Rötskador noteras i vindskiva och i råspont ovan uteplatsen intill uterummet.

Det rekommenderas att kontakt tas med fackman för kontroll av orsak och omfattning samt för bedömning av eventuella åtgärder.

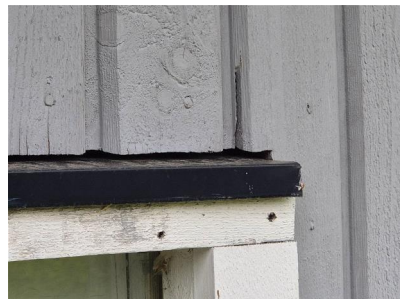
Gaveluppvik saknas bitvis till fönsterbleck.

Dörr är monterad innanför tröskel, tröskeln saknar tröskelbleck.

Ovanstående noteringar medför ökad risk att vatten kan tränga ner i bakomliggande konstruktion med fuktrelaterade skador som möjlig följd.

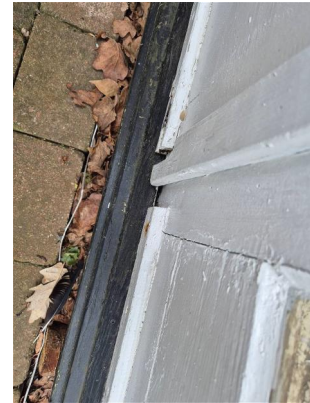
Takpappen till uterummet har felaktigt överlapp mot takpappen på hustaket.

Bristen medför ökad risk att vatten kan tränga ner i bakomliggande konstruktion med fuktrelaterade skador som möjlig följd.

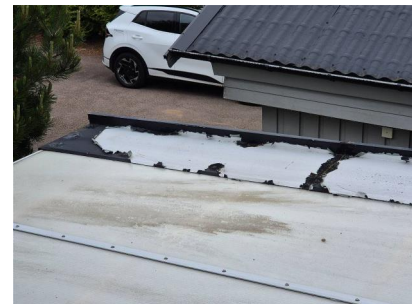
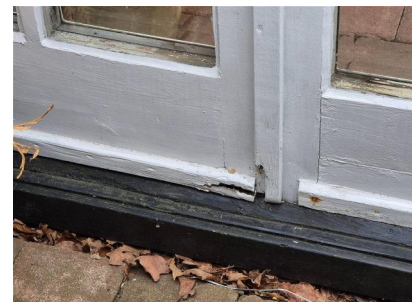
Färgsläpp noteras bitvis från fönster.

Färgsläpp noteras från plåtar på taket intill kanalplasttak.

Rötskada noteras i dörr samt i intilliggande smygbräda.

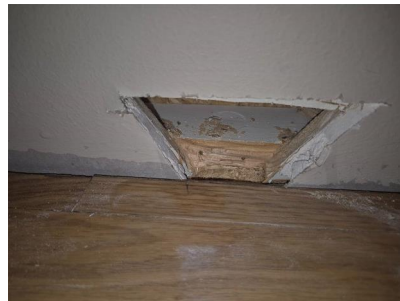
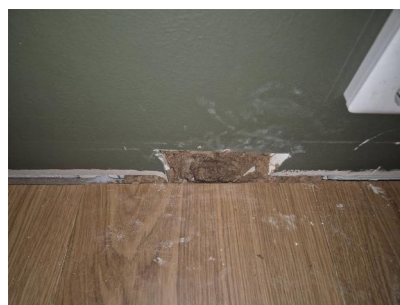
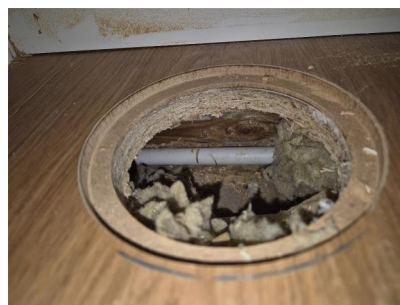
Ett provhål togs upp bakom golvlisten i allrummet mot köket. Innerväggssyllen är placerad på spånskivan ovan den uppreglade golvkonstruktionen. Vid fuktkvotsmätning i innerväggssyllen uppmättes en fuktkvot på 8%.

Ett provhål togs upp bakom golvlisten vid ytterväggen i sovrummet på entréplan. Ytterväggssyllen var inte möjlig att se i detta provhål.

Ett provhål togs upp i vardagsrumsgolvet innanför elementskyddet mot ytterväggen. Golvkonstruktionen består av betongplatta, reglar/isolering, spånskiva samt ytskikt. Ytterväggssyllen är placerad ovan en remsa av mineralull. Vid fuktkvotsmätning i ytterväggssyllen uppmäts en fuktkvot på 11%. Ingen avvikande lukt upplevs från provhålet eller från provbit medtagen från ytterväggssyllen.

Befintliga väggssyllar och golvkonstruktionen riskerar på grund av naturlig fuktpåverkan att drabbas av fuktrelaterade skador med mikrobiell påväxt som möjlig följd. Är syllarna eller virke i golvkonstruktionen rötskyddsbehandlade finns risk att en kemisk lukt uppstår i boendemiljön.

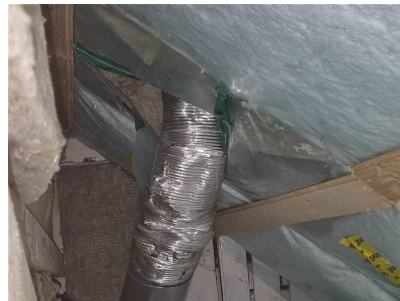
Otätheter noteras i ångspärren.

Yttertaket är isolerat invändigt. Otätheter noteras i ångspärren. Otät ångspärr medför risk för att varm (fuktig) inomhusluft tränger upp i takkonstruktionen. Detta i sin tur kan leda till uppfuktning av underlagstaket, med fuktrelaterade skador som följd.
