# Besiktningsprotokoll

Anticimex Försäkringsbesiktning i samarbete med Fastighetsbyrån

| Fastighetsbeteckning:<br>Tiggeby 1:34 | |

| Besiktningsdatum:<br>2026-06-16 | Protokollnummer:<br>69766351 |

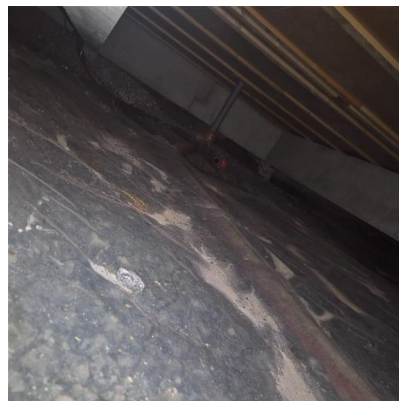
Vid kontroll av konstruktionen i krypgrund uppmättes fuktvärden under kritisk fuktnivå för mikrobiell tillväxt och normal lukt upplevdes.

Golvbjälklaget ovan den uteluftsventilerade krypgrunden riskerar att drabbas av fuktskador på grund av naturlig fuktpåverkan. Detta kan i sin tur leda till mikrobiella skador (angrepp av mikroorganismer) som kan leda till att mikrobiell lukt sprids till boendemiljön.

Det finns en avfuktare installerad i krypgrunden, vilket bidrar till ett bättre klimat. Just denna dock är lite underdimensionerad för denna storlek på krypgrund.

Fuktkvoten uppmättes till 15 %.

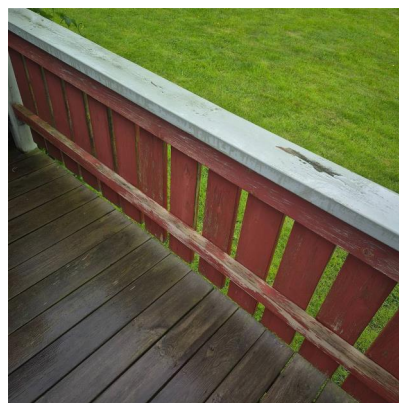
Altanräcke har färgsläpp och torrsprickor.

Altanräcke och träkonstruktioner där målningsbehov finns riskerar att få fukt- och rötskador på grund av sämre vattenavvisande förmåga.

Vi rekommenderar att du utför målning/underhåll av altanräcke och träkonstruktioner.

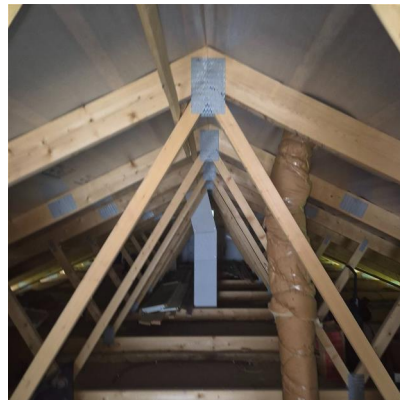
Vissa spånskivor bågna.

Vid kontroll av vinden uppmättes fuktvärden under kritisk fuktnivå för mikrobiell tillväxt och en normal lukt upplevdes.

Det finns risk för mikrobiell tillväxt om den relativa fuktigheten (RF) i den omgivande luften är över 75 %. I furuvirke motsvarar det en fuktkvot (FK) på 17 %.

Fuktkvoten i underlagstak/takbjälkar uppmättes till 12 %.

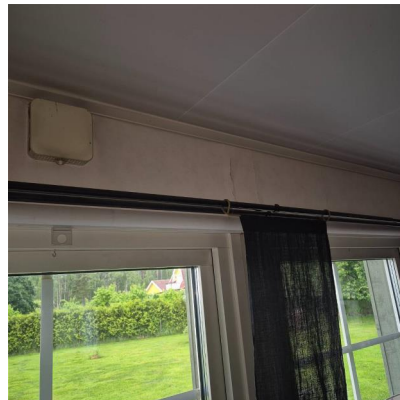
Spricka finns i vägg.

Dessa bedöms inte ha lett till bakomliggande skador.

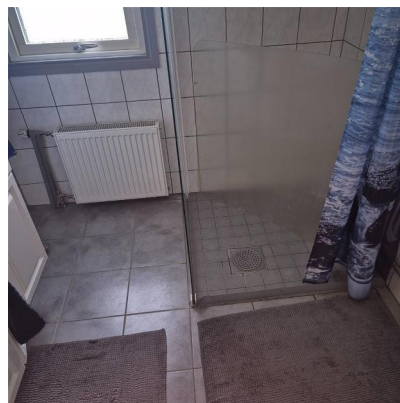
Rör genomföring finns i golv.

Rör genomföringar i golvet medför en ökad risk för att vatten tränger ner i omkringliggande konstruktioner och orsakar fuktskador.

-----  
Normala fuktvärden indikerades mot klinker/kakel.

En viss fukt tränger alltid in bakom kakel/klinker via fogarna, detta är helt normalt och innebär inte att tätskiktet/ våtrumsisoleringen under kaklet/klinkern är bristfälligt eller ur funktion.

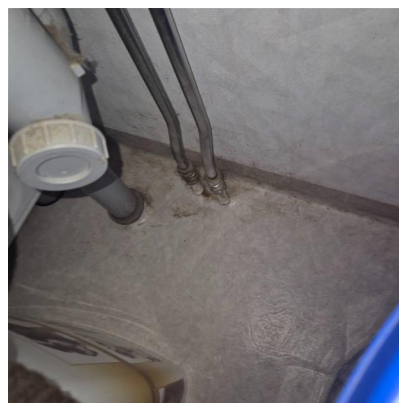
Rör genomföring finns i golv.

Rör genomföringar i golv medför en ökad risk för att vatten tränger ner i omkringliggande konstruktioner och orsakar fuktskador. Vid uppbyggnaden av utrymmet var detta tillåtet och utförandet anses därför vara fackmässigt utfört. I dagens branschregler är detta inte längre tillåtet.

-----  
Fuktindikering i utrymmet gav inga förhöjda fuktindikationer.

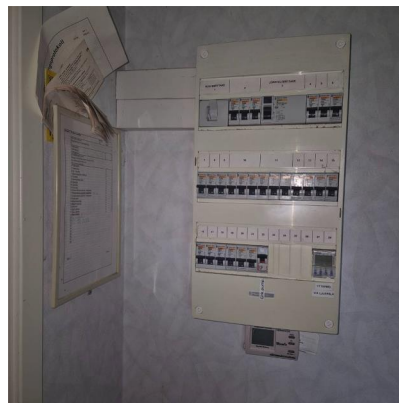
El-centralen har jordfelsbrytare.

Jordfelsbrytare finns installerad vid elcentralen.

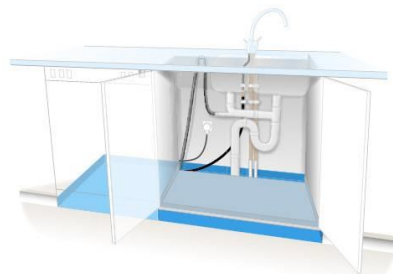
Fuktskydd saknas i diskbänksskåp.

Utan fuktskydd är det svårt att upptäcka läckage från rörledningar. Vatten kan då tränga in i omkringliggande konstruktioner och orsaka fuktskador.

För att upptäcka eventuella läckage, installera ett fuktskydd.

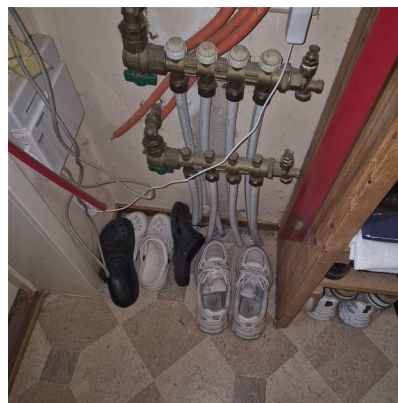
Rörslits saknar vattentät botten.

En rörslits ska ha en vattentät botten och vara försedd med skvallerrör. När det saknas ökar risken för att ett läckage inte upptäcks i tid. Det kan leda till fuktskador i omkringliggande konstruktioner.

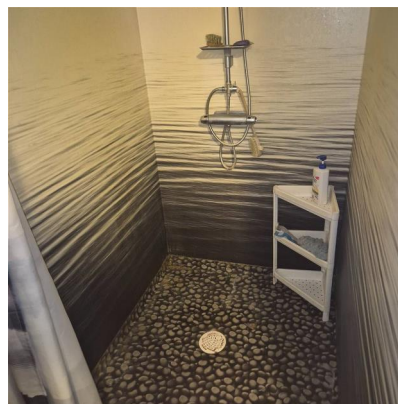
Fuktindikering i utrymmet gav inga förhöjda fuktindikationer.

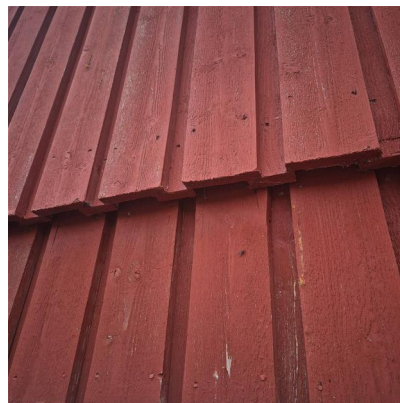
Fasadpanelen är i behov av målning/underhåll. Gäller främst framsida av garage.

Fasadbeklädnad och träkonstruktioner där målningsbehov finns riskerar att få fukt- och rötskador på grund av sämre vattenavvisande förmåga. För att öka livslängden på fasadbeklädnaden rekommenderas målning och underhåll.

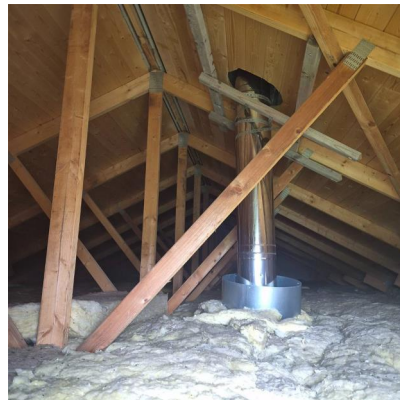
Vid kontroll av vinden uppmättes fuktvärden under kritisk fuktnivå för mikrobiell tillväxt och en normal lukt upplevdes.

Det finns risk för mikrobiell tillväxt om den relativa fuktigheten (RF) i den omgivande luften är över 75 %. I furuvirke motsvarar det en fuktkvot (FK) på 17 %.

Fuktkvoten i underlagstak/takbjälkar uppmättes till 12 %.
