# Besiktningsprotokoll

| Fastighetsbeteckning:<br>Smedby 19:142 | |
| Fastighetsadress:<br>Hantverkarsvägen 31 | |

| Besiktningsdatum:<br>2026-06-18 | Protokollnummer:<br>69763243 |

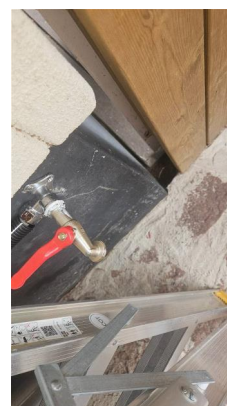
Vattenutkastaren på baksidan är inte frostsäker.

När vattenutkastaren inte är frostsäker ökar risken för att den ska frysa sönder och orsaka vattenskada.

Byt till självdränerande vattenutkastare vilket innebär att den är frostsäker.

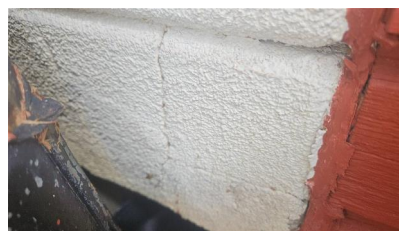
Sprickor finns i lättbetongblocken.

Detta bedöms inte bero på eller leda till några skador i bakomliggande konstruktioner.

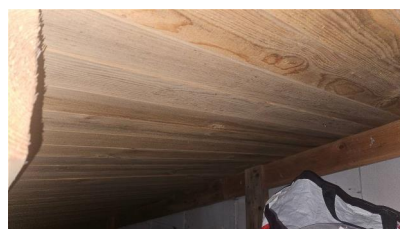
Mindre mikrobiell påväxt finns på underlagstaket, delar av underlagstaket är täkt med isolerskivor.

Detta bedöms inte vara något pågående problem, viktigt att gå upp på vinden med jämna mellanrum för att lättare se eventuella förändringar.

Vid kontroll av vinden uppmättes fuktvärden under kritisk fuktnivå för mikrobiell tillväxt och en normal lukt upplevdes. Fuktkvoten i underlagstak/takbjälkar uppmättes till 8 %, gränsvärdet för mikrobiell tillväxt är 17 % vilket motsvarar en relativ luftfuktighet på 75 %.

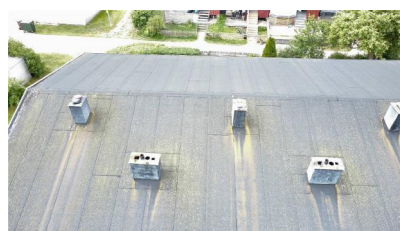
Takpappen bedöms vara äldre.

-Plåtdetaljer har ett målning/ underhållsbehov.

Tätskiktet på ett platt/låglutande tak har enligt vår bedömning en begränsad livslängd. Eftersom takpappen är äldre har det ett minskat motstånd mot vattengenomträngning. Detta i sin tur kan leda till att takkonstruktionen drabbas av fuktskador.

Godkänd stege saknades, taket är avsynat med drönare.

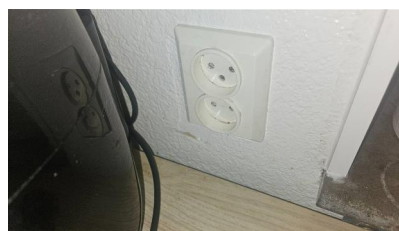
Ojordade uttag finns.

När man har ojordade uttag i kök finns det en ökad risk för personsador.

Kontakta en elektriker för kontroll och åtgärd.

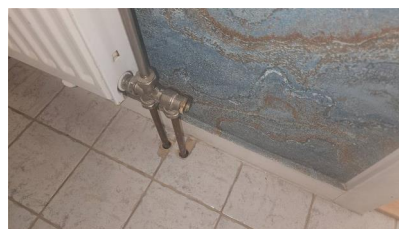
Tätskikt med uppvik saknas i utrymmet och rörgenomföring finns i golv.

Detta ökar risken för fuktrelaterade skador i bakomliggande konstruktioner vid ett läckage i utrymmet.

Fuktindikering i utrymmet gav inga onormala fuktindikationer.

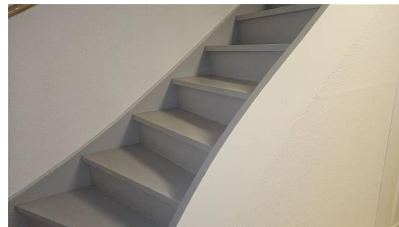
Fallskydd saknas i källartrappen.

Rekommenderas att montera fallskydd för att undvika fallskador.

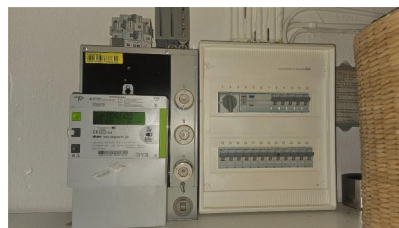
El-centralen har jordfelsbrytare.

Jordfelsbrytare finns installerad vid elcentralen.
