# Besiktningsprotokoll

Anticimex Försäkringsbesiktning i samarbete med Fastighetsbyrån

| Fastighetsadress:<br>Hammarsmedens Väg 8 | |

| Besiktningsdatum:<br>2026-06-15 | Protokollnummer:<br>69754516 |

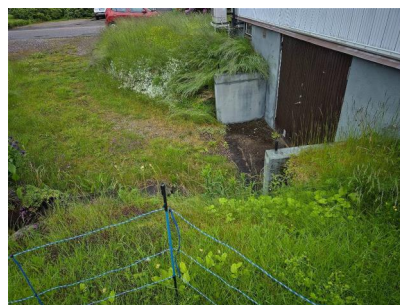
Marken lutar mot huset vid garage.

Detta innebär en ökad fuktbelastning mot grunden vilket i sin tur kan orsaka fuktskador i huset.

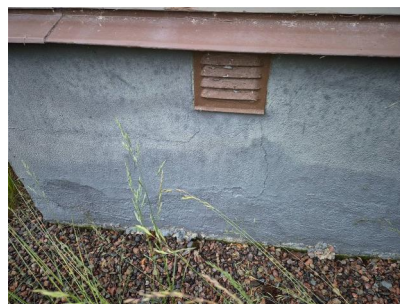
Sprickor finns i sockel.

Dessa bedöms inte ha lett till bakomliggande skador.

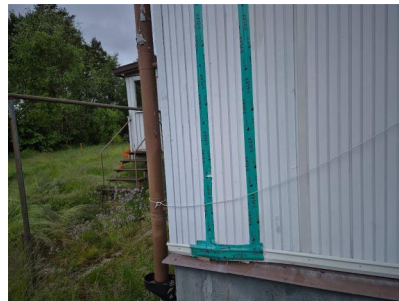
Sprickor finns i fasaden.

Vi rekommenderar en fördjupad undersökning för att bedöma orsak och omfattning.

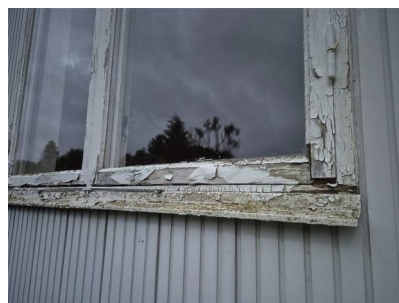
Fönster har färgsläpp och torrsprickor.

Fönsterbågar och fönsterkarmar där målningsbehov finns riskerar att få fukt- och rötskador på grund av sämre vattenavvisande förmåga.

För att öka livslängden på fönster rekommenderas målning och underhåll.

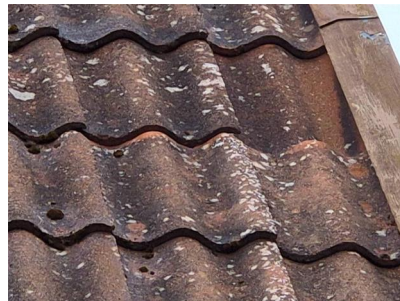
-Takpannor ligger fel är den troliga orsaken till fuktskador på sidovind 2, fasad och sovrum 2 på entréplan.

Takpannor är skadade/ligger fel.

Se även sidovind, fasad och sovrum 2 på entréplan.

Då det förekommer skadade/spruckna takpannor finns det risk för fuktskador på underliggande konstruktioner.

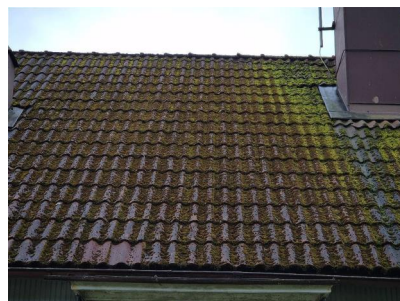
Mosspåväxt finns på takpannor.

Mossa som växer på taket kan leda till att taktäckningen har ett minskat motstånd mot vatteninträngning. Detta i sin tur kan leda till fuktskador på träläkt och takkonstruktionen vilket kan resultera i mikrobiella skador (angrepp av mikroorganismer).

För att öka livslängden på taket rekommenderas att mossan tas bort från takpannorna.

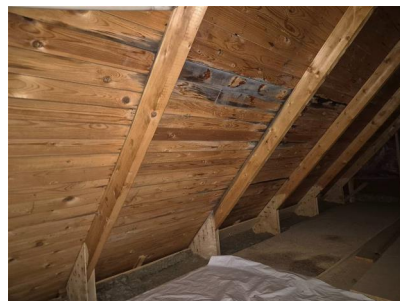
Underlagstaket har fuktfläckar.

Fläckar kan vara ett tecken på läckage.

En fördjupad undersökning rekommenderas för att bedöma orsak och omfattning.

Kontakta takläggare för kontroll av taket.

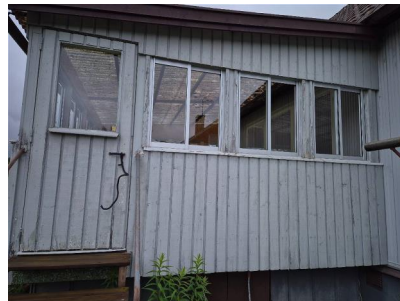
Altan har färgsläpp och torrsprickor.

Altanräcke och träkonstruktioner där målningsbehov finns riskerar att få fukt- och rötskador på grund av sämre vattenavvisande förmåga.

Vi rekommenderar att du utför målning/underhåll av altanräcke och träkonstruktioner.

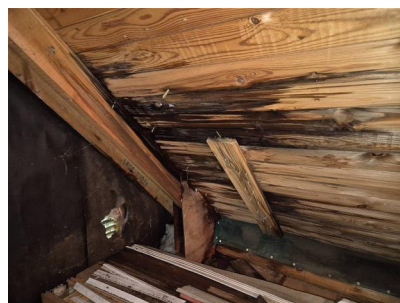
Underlagstaket har fuktfläckar.

Fläckar kan vara ett tecken på läckage.

Fuktkvoten i underlagstak uppmättes till 28 % på fuktfläcken.

En fördjupad undersökning rekommenderas för att bedöma orsak och omfattning.

Kontakta takläggare för kontroll av taket.

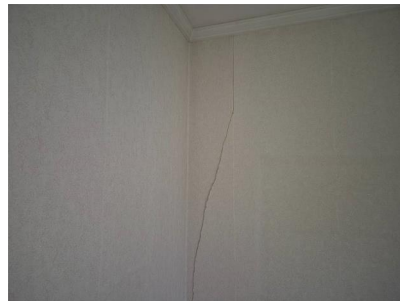
Spricka/or finns i vägg, golvknarr och ojämna golv förekommer.

Dessa bedöms inte ha lett till bakomliggande skador.

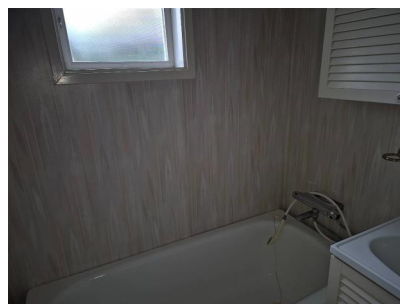
Fönster är olämpligt placerat.

Fönstrets placering i våtutrymmet utgör en risk för fuktskador i fönster- och väggkonstruktionen.

För att minska risken för fuktskador på fönster och väggkonstruktion rekommenderas att man skyddar fönstret mot vattenbegjutning.

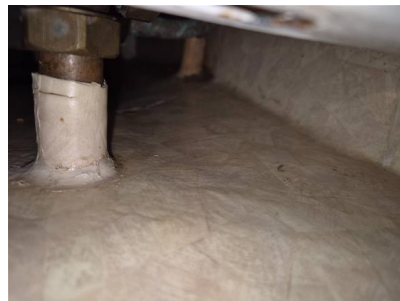
Rör genomföring finns i golv.

Rör genomföringar i golvet medför en ökad risk för att vatten tränger ner i omkringliggande konstruktioner och orsakar fuktskador.

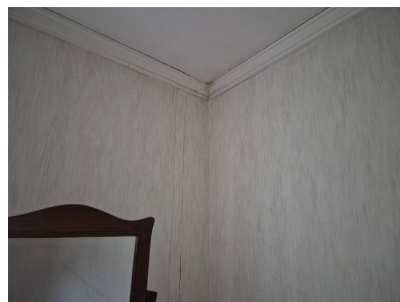
Taket/vägg har fuktfläckar.

Fuktfläckar kan bero på olika saker, och kan vara ett tecken på en tidigare eller en pågående fuktskada.

Vi rekommenderar en fördjupad undersökning för att bedöma orsak och omfattning.

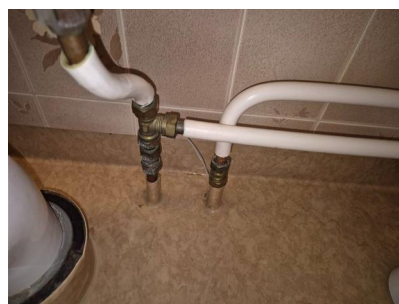
Rör genomföring finns i golv.

Rör genomföringar i golv medför en ökad risk för att vatten tränger ner i omkringliggande konstruktioner och orsakar fuktskador.

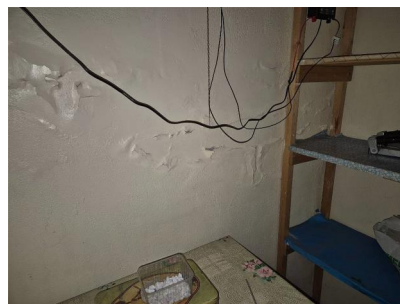
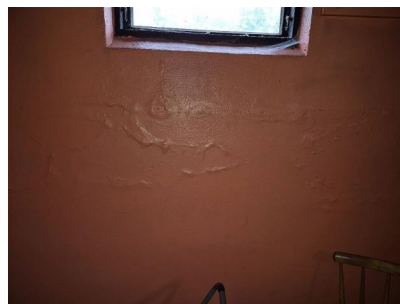
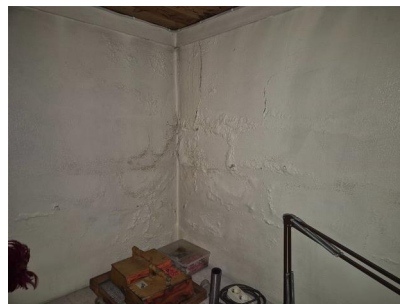
Puts- och färgsläpp finns på källarväggar.

Puts- och färg som släppt från underlaget invändigt på källarytternas väggar är ett tecken på att källarens utvändiga fuktskydd inte längre fungerar tillfredsställande.
