**Fastighetsuppgifter**

Oxeln 11

Reginvägen 2

## Bilder och beskrivningar

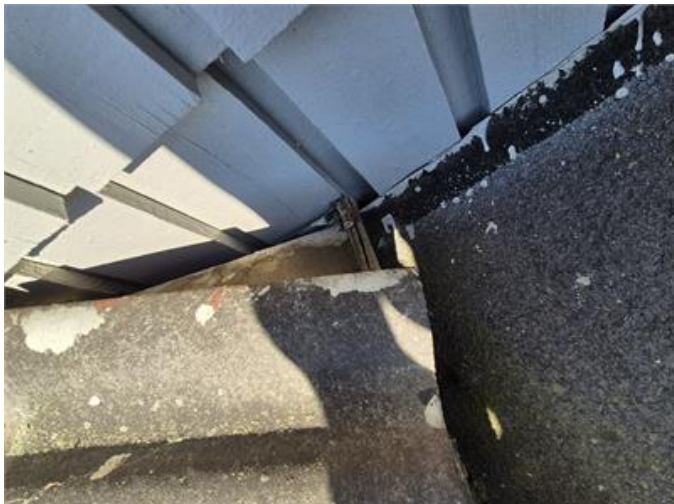
| Besiktningsresultat | | | | | |
|---|---|---|---|---|---|
| | | | X | | Brister noterades i entrétaket, b.la. noterades det rötskador i läkten. Bör åtgärdas. Se bild. |

Rötskadad läkt vid entrétaket.

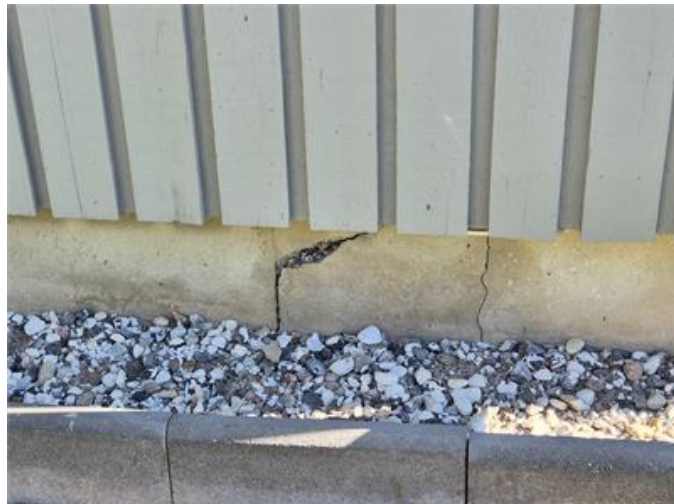
Sprickor förekommer i husets sockel, dessa har varit oförändrade under nuvarande ägarens tid i huset.

| Besiktningsresultat | | | | | |
|---|---|---|---|---|---|
| <b>Allmänt</b> | | X | | | Rörelsesprickor och golvlutning förekommer. Detta bör kontrolleras regelbundet för att se att det inte ökar i antal/omfattning. Vidta åtgärder om behov uppstår. |

| Besiktningsresultat | | | | | |
|---|---|---|---|---|---|
| Mark/sockel | | x | | | - Vegetation förekommer invid husgrund.<br>- Sprickor förekommer i sockel. Se även under rubriken Allmänt. |

Spricka i sockeln.

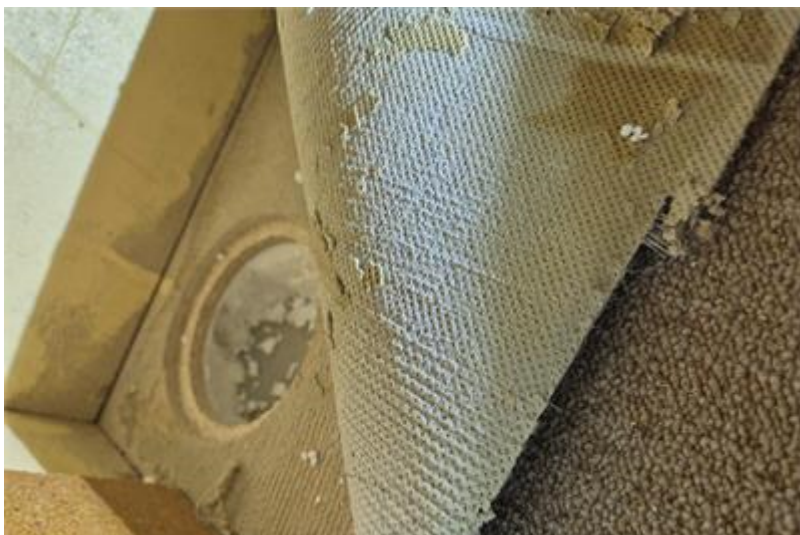
Det kritiska gränsvärdet för mikrobiell tillväxt brukar anges till ca 15-17% fuktkvot (FK).

FK i aktuell golv/väggkonstruktion uppmättes till 8% och normal lukt upplevdes i provhål. Notera att stickprovsmässig undersökning är utförd och för att säkert fastställa konstruktionens kondition och fuktstatus måste en mer omfattande undersökning utföras.
