# Besiktningsprotokoll

Anticimex Försäkringsbesiktning i samarbete med Fastighetsbyrån

| Fastighetsadress:<br>Stålgatan 5 | |

| Besiktningsdatum:<br>2026-06-10 | Protokollnummer:<br>69700866 |

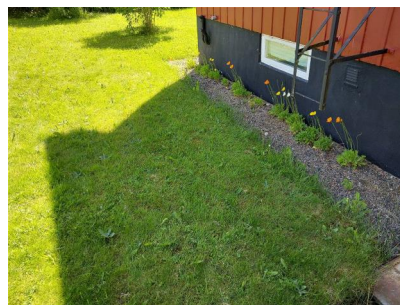
På baksidan lutar marken mot huset.

Detta innebär en ökad fuktbelastning mot källaren.

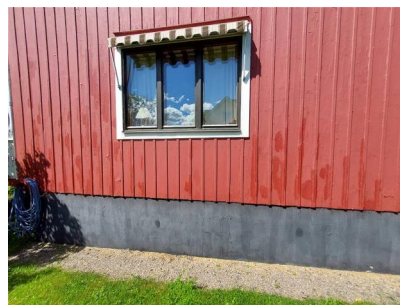
Fasadpanelen är i behov av målning/underhåll.

Fasadbeklädnad och träkonstruktioner där målningsbehov finns riskerar att få fukt- och rötskador på grund av sämre vattenavvisande förmåga. För att öka livslängden på fasadbeklädnaden rekommenderas målning och underhåll.

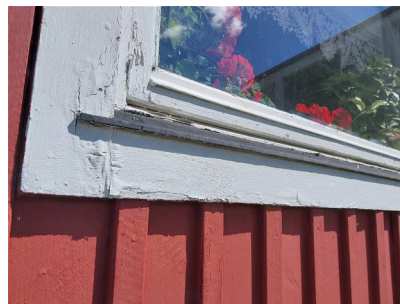
Fönster är i behov av målning/underhåll.

För att öka livslängden på fönster rekommenderas målning och underhåll.

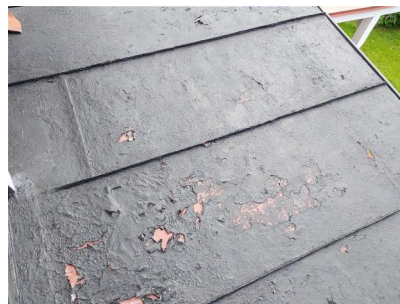
Plåttaket på balkongen är äldre.

Plåttak har enligt vår bedömning en begränsad livslängd. Eftersom husets taktäckning är äldre har det ett minskat motstånd mot vatteninträngning. Detta i sin tur kan leda till fuktskador på träläkt och vidare ner i underliggande konstruktioner.

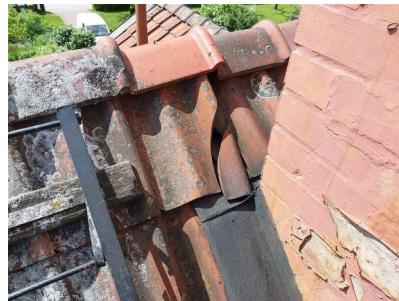
Yttertaket är äldre.  
En trasig takpanna noterades ovanför skorstenen.  
Vindskivor och takfotsinklädnad är i behov av målning/underhåll.

Takpannor, plåtdetaljer och underlagspapp har enligt vår bedömning en begränsad livslängd. Eftersom husets taktäckning är äldre har det ett minskat motstånd mot vatteninträngning. Detta i sin tur kan leda till fuktskador på träläkt och vidare ner i underliggande konstruktioner.

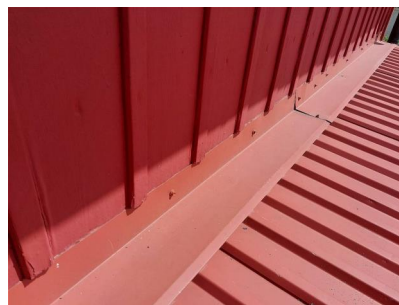
Anslutningen mellan altantaket och fasaden är bristfällig då ståndplåten inte är infräst i träfasaden och mindre otätheter noterades.

Det innebär ökad risk för att vatten tränger ner i underliggande konstruktioner.

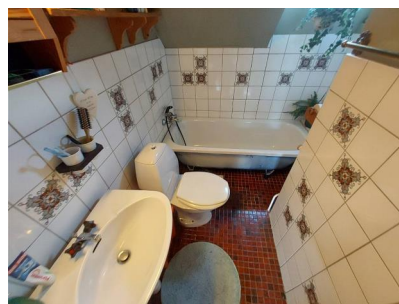
Våtutrymmet har äldre yt-/tätskikt.

Utrymmet är äldre och har passerat tiden för sin tekniska livslängd.

Renovering av utrymmet rekommenderas. Kontakta en behörig våtrumsentreprenör för en renovering. I samband med renoveringen bör omkringliggande konstruktioner kontrolleras för att upptäcka eventuella följdskador.

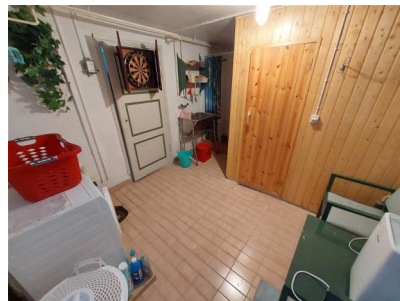
Våttutrymmet är i äldre skick. Eftersom omkringliggande konstruktioner är i betong bedöms risken för skada på grund av detta som liten.

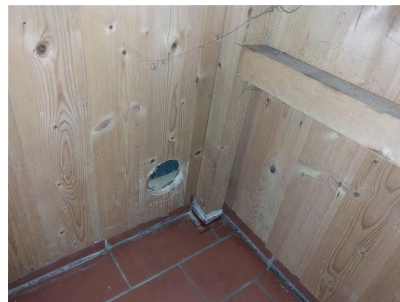
Bastun är byggd mot källarytterväggarna vilket innebär att träreglarna i bastuns väggkonstruktion sitter dikt mot betongväggarna.

Vid kontroll av konstruktion uppmättes fuktvärden över kritisk nivå för mikrobiell tillväxt och normal lukt upplevdes.

Fuktkvoten uppmättes till 19 % i en träregel i väggen och den relativa fuktigheten uppmättes till 80 % i väggen.

Det finns risk för mikrobiell tillväxt om den relativa fuktigheten i den omgivande luften är över 75 %. I furuvirke motsvarar det en fuktkvot på 17 %.

Befintlig påreglad vägg riskerar att drabbas av fuktskador på grund av naturlig fuktpåverkan.
