Kärrhed 1:24

Kärrhed 180

| Uppdragsnummer | O32728 |
| Besiktningsdatum | 2026-06-22 |

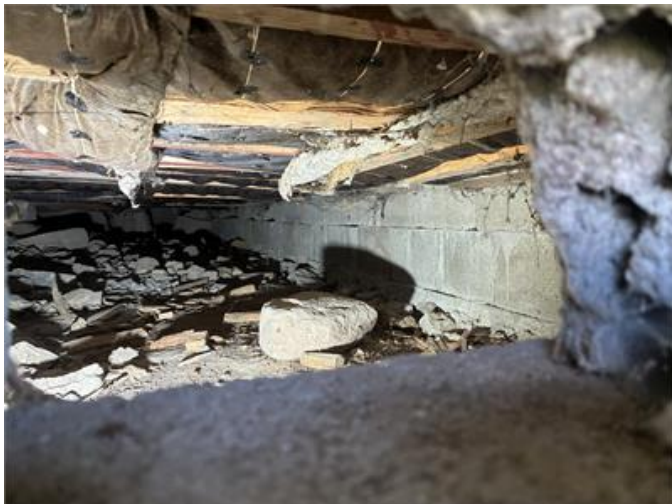
| Besiktningsresultat | | | | | |
|---|---|---|---|---|---|
| Krypgrund | | | X | | Krypgrunder är generellt ansett som riskkonstruktion för fuktskador. Avvikande unken/mikrobiell lukt upplevdes via uteluftsventil och fuktvärden över gränsvärden uppmättes. Se vidare bilaga "Kontroll av valda konstruktioner". Se kommentar/riskanalys. |

Krypgrunder är generellt ansett som en riskkonstruktion för fuktskador. På grund av förhöjd fuktstatus, dels orsakad av fuktvandring från marken och dels orsakad av uteluft som släpps in i grunden (främst under den varma tiden av året), kan fuktskador/mikrobiell tillväxt med negativ inverkan på såväl byggnaden som inomhusmiljön uppstå i utrymmet och angränsande konstruktioner.

Krypgrund: översiktsbild tagen från uteluftsventil.

Det rekommenderas att denna besiktning kompletteras med en fördjupad undersökning med viss friläggning för att utreda orsaken till samt omfattningen av de fuktrelaterade skadorna/bristerna. En sådan utredning resulterar oftast i ett åtgärdsförslag, vanligt är att installation av krypgrundsavfuktare (adsorptionsavfuktare) rekommenderas i kombination med eventuella andra åtgärder.

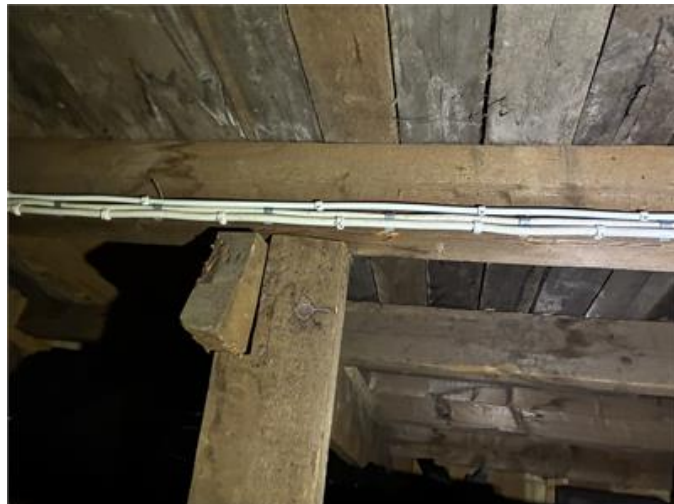
| Besiktningsresultat | | | | | |
|---|---|---|---|---|---|
| Sidovind 3 (över badrum) | | X | | | Missfärgningar finns på underlagsbrädor, bedömt äldre. |

Sidovind 3: Missfärgningar finns på underlagsbrädor, bedömt äldre.

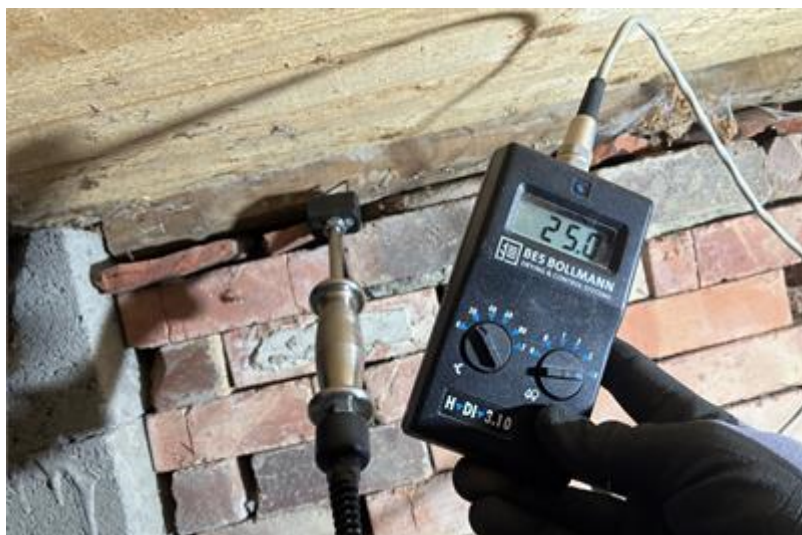
Avvikande unken/mikrobiell lukt upplevdes vid tillträde till grovkällare samt via uteluftsventil.  
Fritt vatten noterades på golv i grovkällare (se info från husägare).  
Kontroll av konstruktionen utfördes genom stickprovsmässig fuktmätning i syll, bärlinor och golvreglar.  
Fuktvärden över gränsvärde för mikrobiell tillväxt uppmättes.  
Fuktkvoten uppmättes till 19-20% via uteluftsventil i undersida golvbjälklag.  
Fuktkvoten uppmättes till 22-25% i undersida golvbjälklag i grovkällaren.  
Fukt finns på golv lokalt i grovkällare som kan bidra något till förhöjda fuktvärden i detta utrymme.

Risk för mikrobiell tillväxt föreligger vid en fuktkvot på 17%.

Risk för rötskador föreligger vid en fuktkvot på 28%.

Lucka till krypgrunder finns ej, krypgrund är endast kontrollerad från ventiler.

Det rekommenderas att denna besiktning kompletteras med en fördjupad undersökning med viss friläggning för att utreda orsaken till samt omfattningen av de fuktrelaterade skadorna/bristerna. En sådan utredning resulterar oftast i ett åtgärdsförslag, vanligt är att installation av krypgrundsavfuktare (adsorptionsavfuktare) rekommenderas i kombination med eventuella andra åtgärder.
