Jakobsberg 2:2620

Toppvägen 38

Uppdragsnummer	C17971
Besiktningsdatum	2026-03-23
Besiktningföretag	OBM Fuktteknik AB
Besiktningförrättare	Alexander Thorsén
Närvarande	Säljare
Giltig till och med	2027-03-23

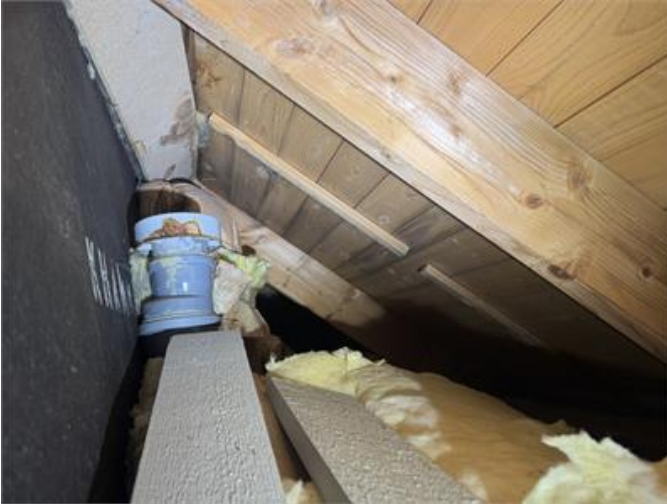
Bild tagen på sidovind i anknötning till avloppets avluftning.

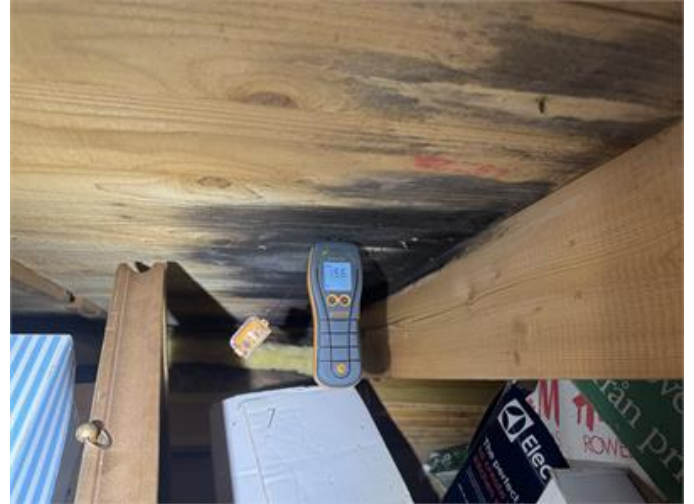
Besiktningresultat					
Bedömnings skala: 1 = Utan anmärkning, 2 = Påpekande, 3 = Bör åtgärdas, 4 = Ej besiktningbart					
Byggnadsdel	1	2	3	4	Anmärkning
Vindar					
Nockvind		X			- Äldre fuktrelaterade missfärgningar förekommer på underlagstaket. Vid kontroll uppmättes inga förhöjda fuktvärden. Ågaren upplyser att missfärgningarna har funnits sedan tidigare. - Uppsikt bör hållas regelbundet över vindens underlagstak avseende förändringar - Lösöre förekom i utrymmet vid besiktning.
Parallelltak				X	Ej besiktningbart konstruktion.
Sidovindar					- Utrymmena besiktigades via vindsluckor. - Mindre mikrobiell påväxt noteras på enstaka underlagsbrädor. - Missfärgningar och fuktrosor noteras i begränsad omfattning på underlagstaket i anslutning till avloppsavluftningen. Rekommenderas att området hålls under uppsikt avseende eventuella förändringar.
Övre plan		X			Takfönster bör kontrolleras regelbundet så läckage och skador inte uppstår.

Äldre fuktrelaterad missfärgning på nockvindens underlagstak.

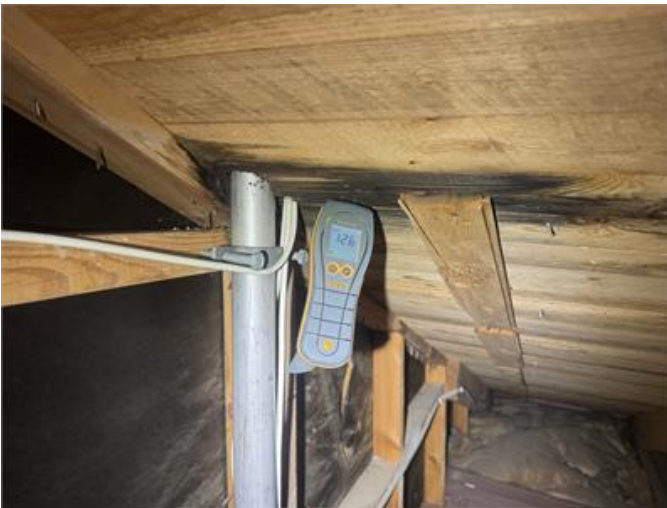
Fuktrelaterad missfärgning på garagets nockvind.

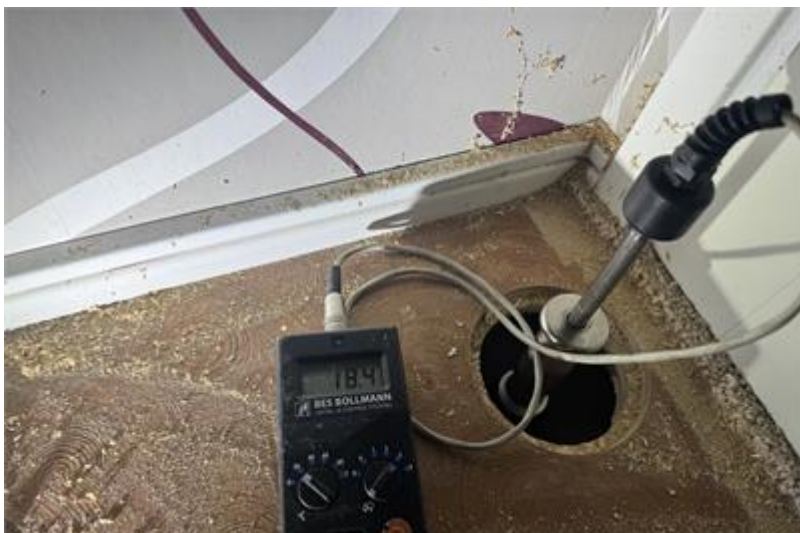
Vid konstruktionskontroll, utförd i sovrum 1 samt installationsutrymme mellan dusch och bastu, noterades följande fuktkvoter:

- Fuktkvoten i ingjuten spikregel som påträffades vid kontroll av sovrummets uppreglade golv uppmättes till 18–19% FK.
- Fuktkvoten i intilliggande golvregel uppmättes till 9–10% FK.
- Fuktkvoten i golvregel som påträffades vid kontroll mellan dusch och bastu uppmättes till 7–8% FK.

Vid kontrollen upplevdes även en svagt avvikande lukt i medtaget isoleringsmaterial, bedömt i luktneutral miljö. Luktens karaktär bedöms vara densamma som noterats vid inträde i huset.

Det kritiska gränsvärdet för mikrobiell tillväxt brukar anges till ca 17% fuktkvot (FK).

Notera att stickprovsmässig undersökning är utförd samt att mätvärden normalt sett kan variera över årstiderna. För att säkert fastställa konstruktionens kondition och fuktstatus samt orsak/omfattning av avvikande lukt och något förhöjda mätvärden i ingjuten spikregel måste en mer omfattande undersökning utföras.
