# Besiktningsprotokoll

Anticimex Försäkringsbesiktning i samarbete med Fastighetsbyrån

| Fastighetsadress:<br>Betesstigen 30 | |

| Besiktningsdatum:<br>2026-06-22 | Protokollnummer:<br>69766780 |

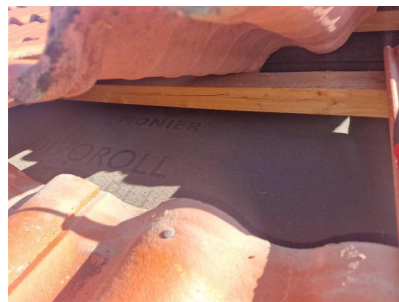
Underlagstaket består av en diffusionsöppen takduk.

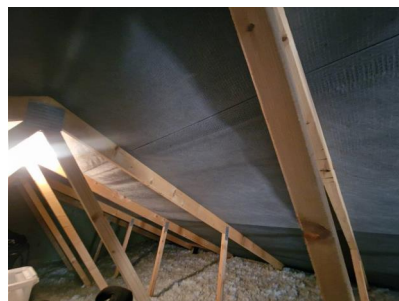
Underlagstaket består av en diffusionsöppen takduk.

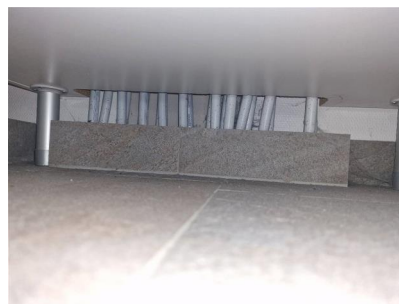
Rör genomföringar finns i golvet via golvklackar.

Bristerna medför en ökad risk att vatten kan tränga in i omkringliggande konstruktioner med fuktrelaterade skador som möjlig följd.

Vid fuktindikering i utrymmet noterades inga förhöjda fuktindikationer.
