Visaren 4

Degerögatan 43

**Besiktninguppgifter**

Uppdragsnummer	BD677
Besiktningsdatum	2026-06-22
Besiktningföretag	OBM Norrbotten AB
Besiktningförrättare	Josef Ahlgren
Närvarande	Endast tekniker
Giltig till och med	2027-06-22

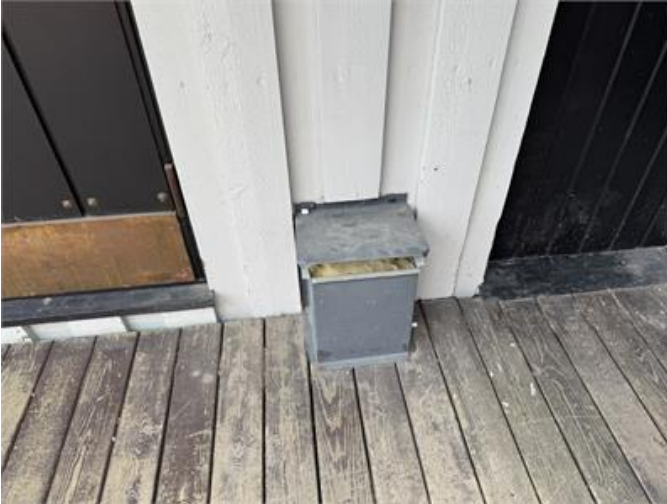
Plåtlåda utanför entré har gått isär.

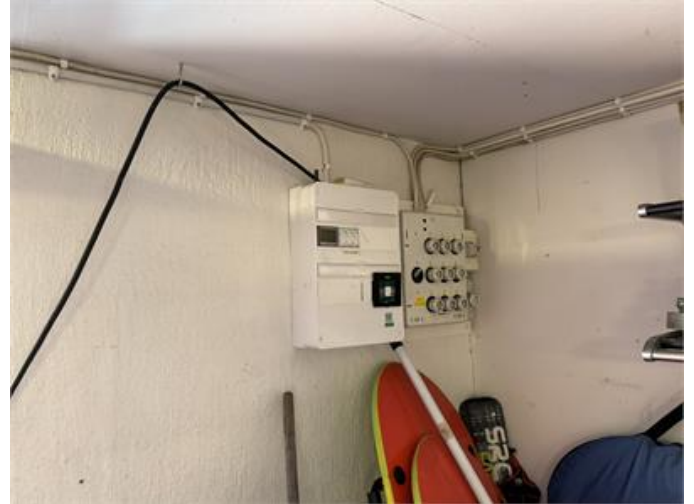
Skarvkabel har anslutits till elcentral i garage.

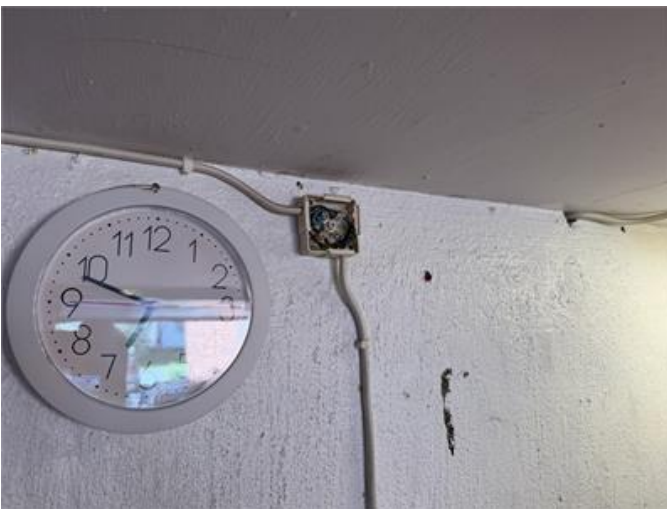
Täcklock saknas på kopplingsdosa i garage.

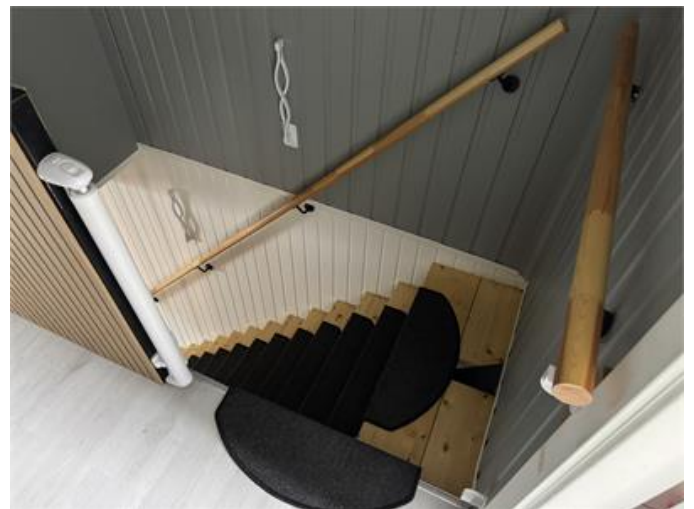
Trappan är inte svängd mot övre hall.

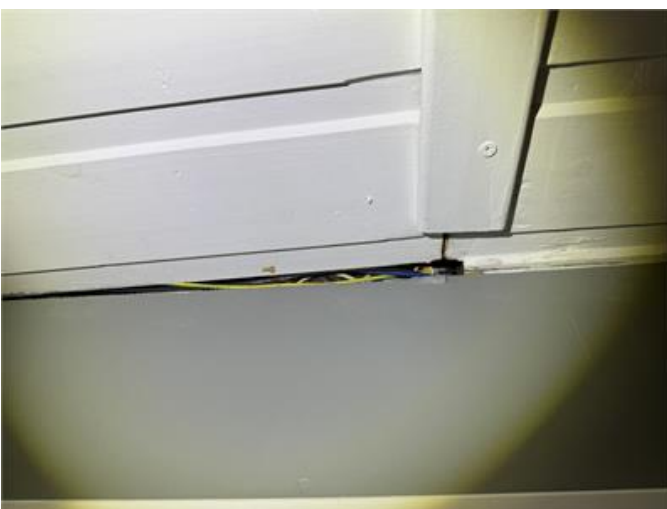
Oskyddade elinstallationer i tak-/väggvinkel utanför WC/dusch i övre hall.

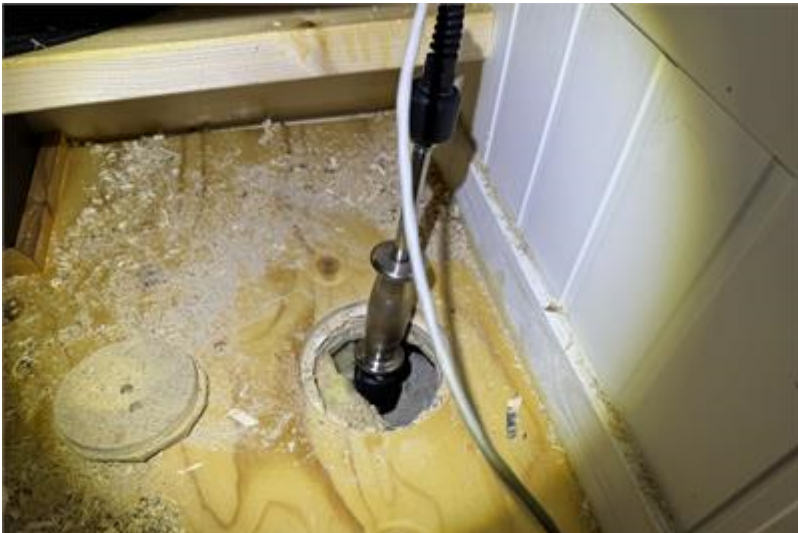
Byggnadsdel	Under trappa
Konstruktionsdel	Uppreglat golv
Konstruktionsuppbyggnad	Betongplatta / träreglar med mellanliggande mineralull / spånskiva / plywoodskiva

Fuktkvoten uppmättes i en ingjuten träregel till ca 8 % FK.
Det kritiska gränsvärdet för mikrobiell tillväxt brukar anges till ca 15-17% fuktkvot (FK).

Vid kontroll av konstruktion uppmättes fuktvärden under kritisk nivå för mikrobiell tillväxt och normal lukt upplevdes.
